# Besiktningsprotokoll

| Fastighetsbeteckning:<br>Månäs 1:251 | |
| Fastighetsadress:<br>Västra Månäs 26 | |

| Besiktningsdatum:<br>2026-07-13 | Protokollnummer:<br>69733289 |

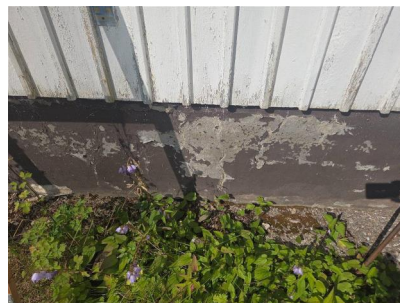
Lokalt har sockel stora sprickor/ putssläpp.  
Rekommenderas att de delar som har största skador lagas innan det förvärras. Lagning bör göras fackmässigt.

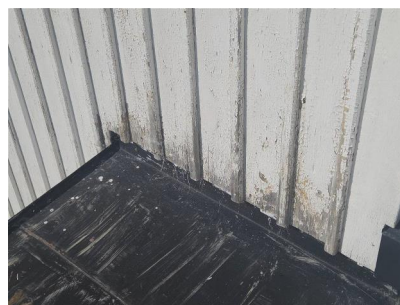
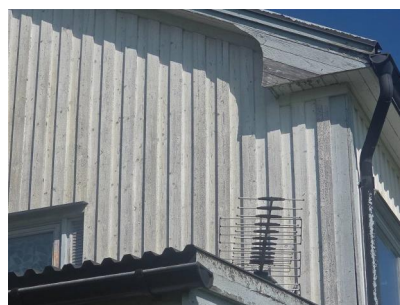
Fasadpanelen är i behov av målning/underhåll.

Fasadbeklädnad och träkonstruktioner där målningsbehov finns riskerar att få fukt- och rötskador på grund av sämre vattenavvisande förmåga. För att öka livslängden på fasadbeklädnaden rekommenderas målning och underhåll.

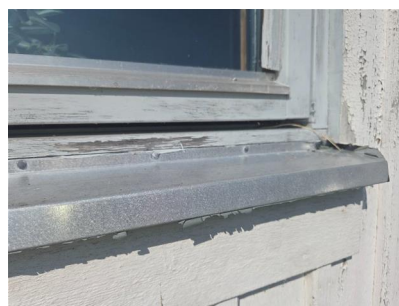
Isolerglas är äldre.

Befintliga fönster är äldre vilket betyder att tätningen mellan fönsterrutorna kan vara sämre. Detta kan leda till att missfärgning/imma kan uppstå mellan glasrutorna.

Fönster är i behov av underhåll, färgsläpp förekommer även på plåtar.

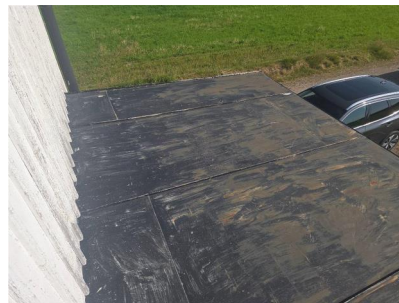
Räcke saknas fallrisk föreligger.

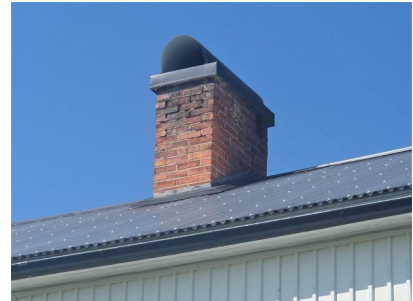
Äldre plåttak  
Skorsten har brister på fogar  
Besiktat från stega och mark.

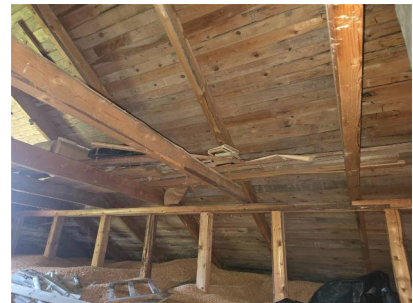
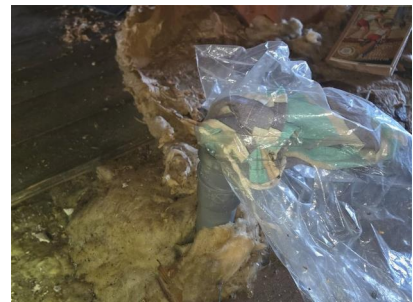
Vid kontroll av vinden uppmättes fuktvärden under kritisk fuktnivå för mikrobiell tillväxt och en normal lukt upplevdes.

- Underlagstak består av brädor och isolering sågspån.
- Avlufts-rör mynnar på vinden med bristande tätning, vacuumventil saknas, risk finns för lukt.

Fuktkvoten i underlagstak/takbjälkar uppmättes vid besiktningstillfället till ca 9 %.

Risk för mikrobiell tillväxt föreligger om den relativa fuktigheten (RF) i den omgivande luften är över 75% vilket i furuvirke motsvarar en fuktkvot (FK) på 17%.

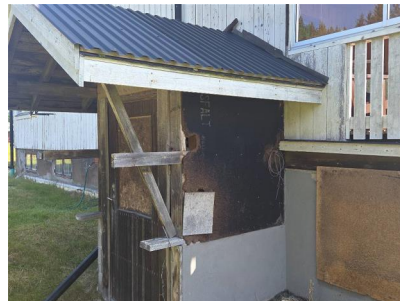
Ej färdigställt. Brister finns på hela konstruktionen. Vid färdigställande bör detta göras fackmässigt.

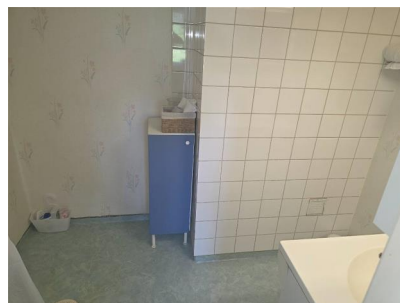
Våtutrymmet har äldre yt-/tätskikt med plastmatta på golv och vägg samt kakel.

Bomljud kan noteras på kakel mot mur.

Eftersom funktionen, som innebär att ytskiktet/tätskiktet ska vara vattentätt, kan vara nedsatt finns en ökad risk att vatten tränger igenom ytskiktet/tätskiktet med vattenskador i omkringliggande konstruktioner som följd.

Fuktindikering i utrymmet gav inga förhöjda fuktindikationer.

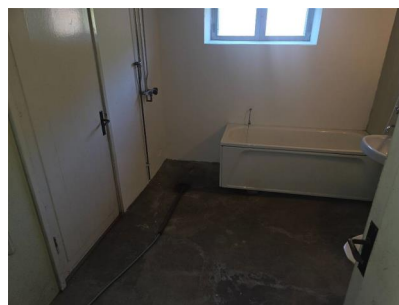
Äldre betongren källare som består av bland annat pannrum tvätt och förråd.

- Färgsläpp förekommer på väggar.
- Del, utrymme under altan är ej färdigställt.
