# Besiktningsprotokoll

Anticimex Försäkringsbesiktning i samarbete med Fastighetsbyrån

| Fastighetsadress:<br>Stamnared 285 | |

| Besiktningsdatum:<br>2026-07-14 | Protokollnummer:<br>69807362 |

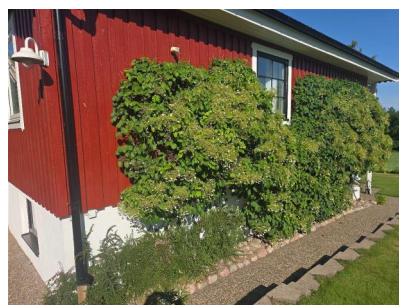
Växter finns i anslutning till grundmur/fasad.

När det finns rabatter och växter nära grundmuren finns risk att fukt stannar kvar i väggarna. Detta kan i sin tur orsaka invändiga fuktskador. Växternas rötter kan också skada grundmuren och sätta dräneringsledningen ur funktion.

Området närmast huset rekommenderas att vara fritt från växtlighet.

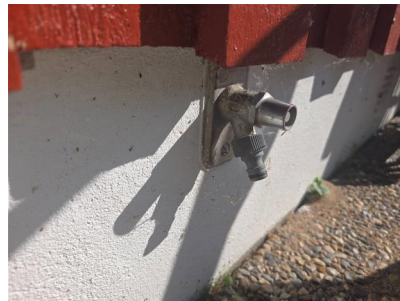
Vattenutkastarna är inte frostsäkra.

När vattenutkastare inte är frostsäkra ökar risken för att de ska frysa sönder och orsaka vattenskada.

Byt till självdränerande vattenutkastare vilket innebär att de är frostsäkra.

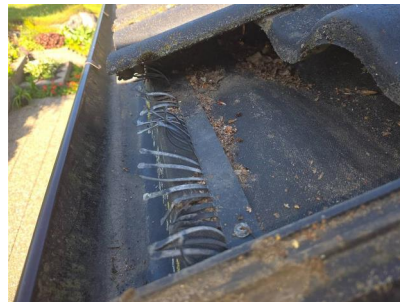
Vid stickprovsvis kontroll av underlagstaket noterades att underlagstaket lokalt har bakfall vid takfoten.

Detta ökar risken för att fuktrelaterade skador kan uppstå på underliggande konstruktioner.

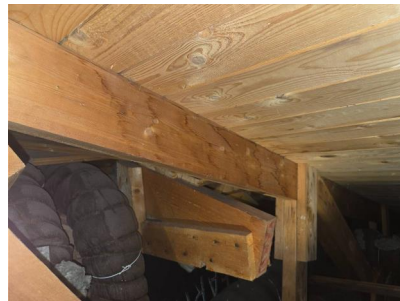
Underlagstaket har äldre fuktfläckar.

Noterade fuktfläckar uppstod innan takomläggningen.

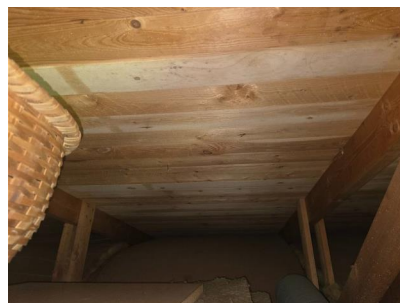
Vissa enstaka brädor har mikrobiell påväxt.

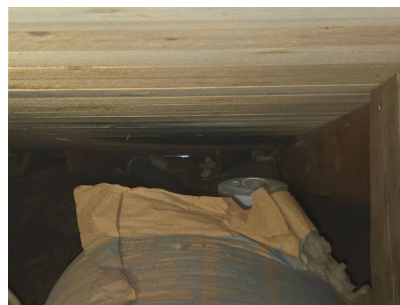
Mikrobiell påväxt noterades på underlagstaket ovan avloppets backventil.

Kontakta fackman för kontroll samt för bedömning av lämpliga åtgärder.

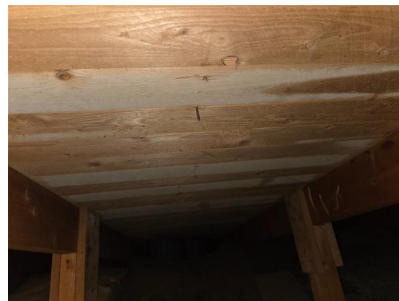
Vissa enstaka brädor har mikrobiell påväxt.

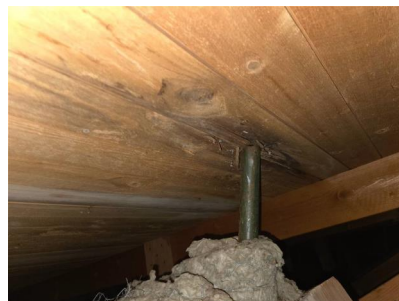
Underlagstaket har äldre fuktfläckar.

Noterade fuktfläckar uppstod innan takomläggningen.

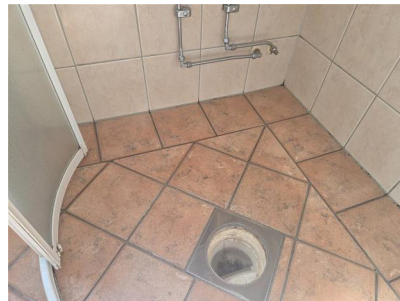
Golvbrunnen är inte utbytt i samband med renoveringen 2000.

Rör genomföringar förekommer i duschväggen.

Bristerna kan leda till att fuktrelaterade skador uppstår i omkringliggande konstruktioner.

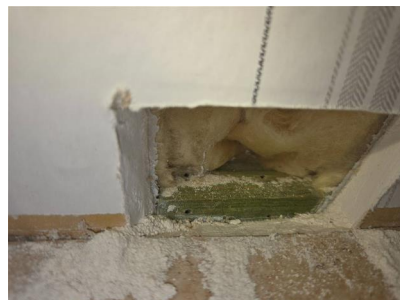
Ett provhål togs upp i nederkant av strykrummets yttervägg.

En avvikande lukt upplevdes från provhålet.

Syllen är rötskyddsbehandlad med grön Cuprinol och ligger under betongplattans ovkant varför det inte går att se om underliggande fuktspärr finns.

Fuktkvoten mättes i syllen till 23 %.

Det finns risk för mikrobiell tillväxt om den relativa fuktigheten (RF) i luften är över 75 %, vilket i gran- och furuvirke motsvarar en fuktkvot (FK) på ca 17 %.

Det rekommenderas att alla organiska/täta material/konstruktioner mot källarens väggar och golv av betong rivs ut och att frilagda ytor rengörs noggrant. Om sedan nya ytskikt/konstruktioner önskas är det viktigt att fukt- och luktsäkra material väljs.

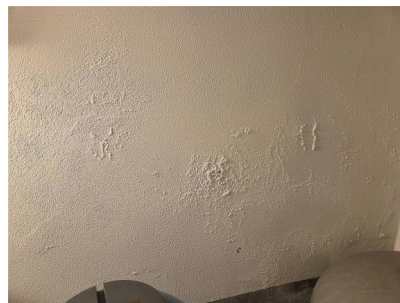
Utvändigt fuktskydd är sedan byggnationen.

Mindre färg-/putssläpp noterades på matkällarens ytterväggar.

Eftersom källarens utvändiga fuktskydd (dagvattensystem, dräneringssystem samt källarytterväggarnas utvändiga fuktskydd) är äldre, så kan systemet ha nedsatt funktion. Detta ökar risken för invändiga fuktskador i källaren.

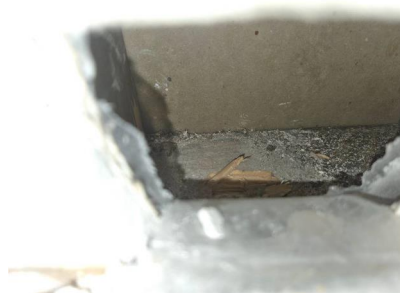
Kontroll av konstruktion.  
En befintlig lucka öppnades upp i nederkant av torkrummets påreglade yttervägg.  
En avvikande lukt upplevdes från luckan.  
Syllen är rötskyddsbehandlad med grön Cuprinol.  
Fuktkvoten mättes i syllen till 25 %.

Det finns risk för mikrobiell tillväxt om den relativa fuktigheten (RF) i luften är över 75 %, vilket i gran- och furuvirke motsvarar en fuktkvot (FK) på ca 17 %.
