# Besiktningsprotokoll

Anticimex Försäkringsbesiktning i samarbete med Fastighetsbyrån

| Fastighetsadress:<br>Långamossevägen 3 | |

| Besiktningsdatum:<br>2026-05-04 | Protokollnummer:<br>69668350 |

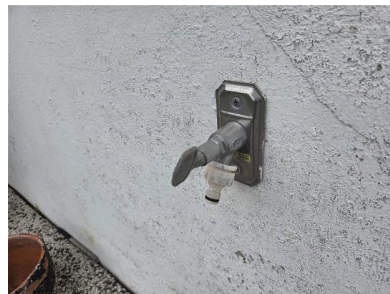
Vattenutkastaren är inte frostsäker.

När vattenutkastaren inte är frostsäker ökar risken för att den ska frysa sönder och orsaka vattenskada.

Byt till självdränerande vattenutkastare vilket innebär att den är frostsäker.

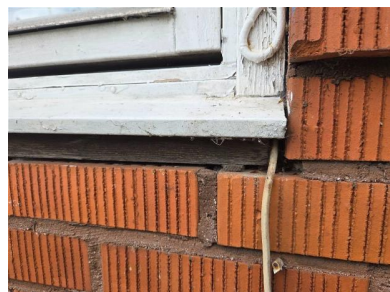
Fönsterbleck är otäta vid infästningar.

Under ett fönster åt öster finns en träregel som är löst monterad samt otät.

Eftersom otätheter finns runt fönstren finns risk att vatten rinner in i väggen vilket i sin tur kan leda till fuktskador i väggkonstruktionen.

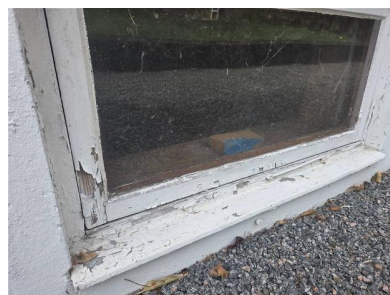
En del fönster är i behov av underhåll.

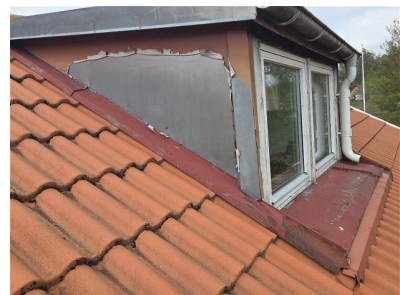
Takutsprångets undersida är omålad.

Takkupans plåt har färgsläpp och rostangrepp.

Taket åt sydväst svackar.

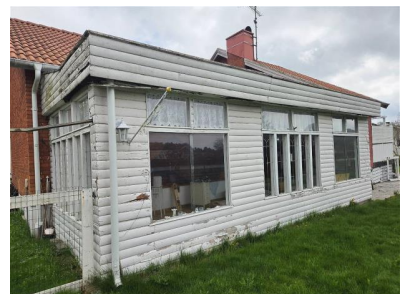
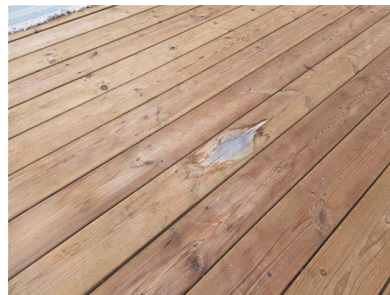
Uterummet är av enklare modell.

Taket består av ett korrugerat plasttak med låg lutning.

Lokalt förekommer rötskador i träkonstruktioner.

Fasaden har färgsläpp och går nära/mot marken.

Inne i uterummet finns lokala missfärgningar i golvet.

Kontakta fackman för kontroll samt för bedömning av lämpliga åtgärder.

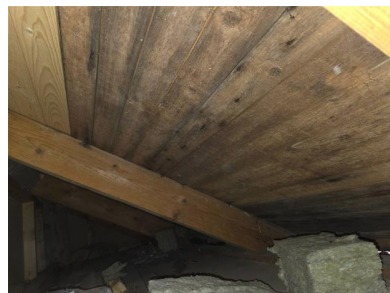
Mikrobiell påväxt finns på underlagstaket.

Detta kan vara ett tecken på att vinden tillförs fukt inifrån bostaden. Observera att besiktning av bostadens ventilationssystem inte har ingått i uppdraget.

För att komma tillrätta med detta kan fukttillförseln inifrån bostaden behöva minskas. Det kan göras genom att ventilationen i bostaden förbättras samt att eventuella otätheter i vindsbjälklaget (tak-/väggvinklar, taklucka med mera) tätas. Läs Anticimex faktablad om uppvärmda vindsutrymmen för tips och råd.

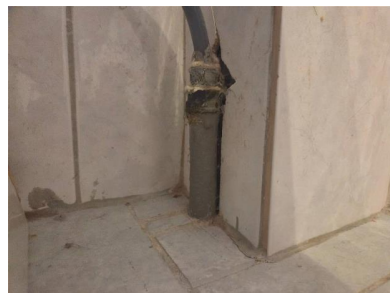
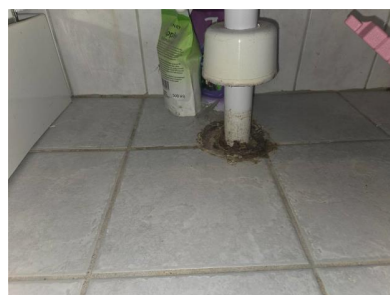
Utrymmet renoverades ca 2000. En duschkabin finns monterad i utrymmet. Delar av väggarna består av träpanel. En rör genomföring finns i golv-/väggvinkel. Golvbrunnen består av en äldre gjutjärnsbrunn som är rostig. Golvet har bristfälligt fall mot golvbrunnen. Handfatsavloppets stös är monterad under klinkergolvets nivå. Förhöjda fuktindikationer noterades på golvet runt handfatsavloppet.

För att konstatera orsaken till detta rekommenderas att en fördjupad undersökning utförs.

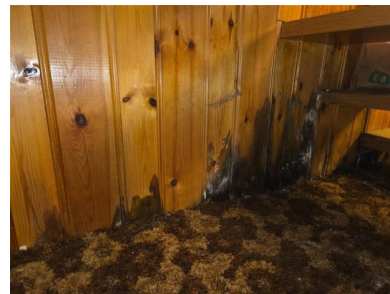
Missfärgningar noterades lokalt i nederkant av de påreglade väggarnas panel.

Vid kontroll av konstruktion mättes fuktkvoten i nederkant av gillestugans påreglade vägg vid missfärgningarna till >28 %.

Det finns risk för mikrobiell tillväxt om den relativa fuktigheten (RF) i luften är över 75 %, vilket i gran- och furuvirke motsvarar en fuktkvot (FK) på ca 17 %. För att rötsvampar ska kunna etablera sig och växa krävs att fuktkvoten överstiger 28 %.

Det rekommenderas att alla organiska/täta material/konstruktioner mot källarens väggar och golv av betong rivs ut och att frilagda ytor rengörs noggrant. Om sedan nya ytskikt/konstruktioner önskas är det viktigt att fukt- och luftsäkra material väljs.

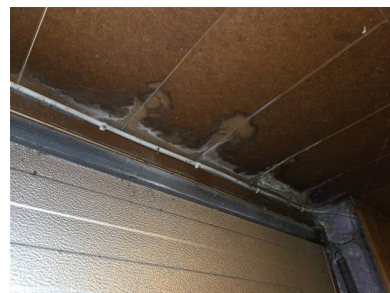
Missfärgningar finns i taket innanför garageporten.

Fuktindikering utfördes på missfärgningarna utan anmärkning.

För att konstatera orsaken rekommenderas att en fördjupad undersökning utförs.
