# Besiktningsprotokoll

Anticimex Försäkringsbesiktning i samarbete med Fastighetsbyrån

| Fastighetsbeteckning:<br>Bottna 4:11 | |

| Besiktningsdatum:<br>2026-07-15 | Protokollnummer:<br>69801722 |

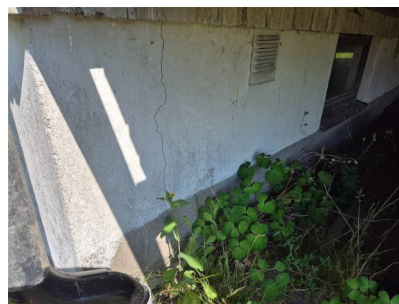
Sprickor finns i sockel.

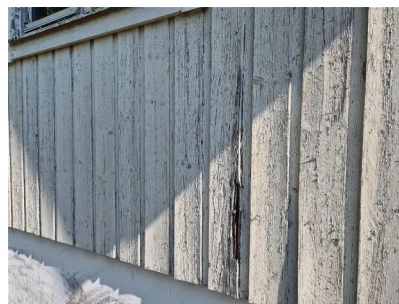
Rötskador/färgsläpp förekommer i panelbrädor.  
Plastfolie sitter felaktigt placerad direkt bakom fasadpanelen. Stor risk för kondensbildning när plastfolie sitter på den kalla sidan i väggkonstruktion. Panelbrädor saknas vid badrumsfönster.

En fördjupad undersökning rekommenderas för att kontrollera orsak och omfattning.

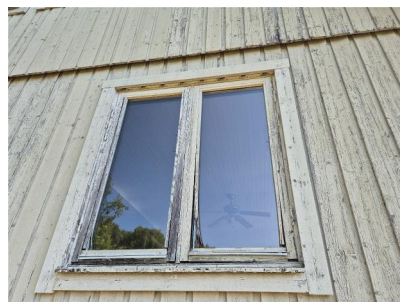
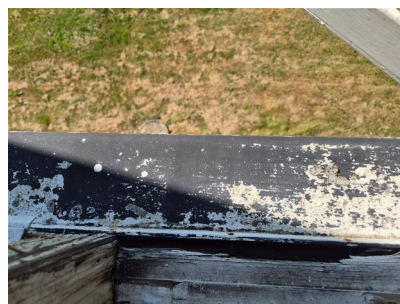
Rötskador förekommer i fönsterkarmar.  
Takfönster är äldre.  
Isolerglas är äldre.  
Överbleck saknas ovan fönster, vilket medför risk för fuktrinrängning med fuktskador som följd.  
Dörrar är i behov underhåll alternativt byte.

Anlita snickare för kontroll och åtgärd. Viktigt att även kontrollera och åtgärda eventuella bakomliggande skador.

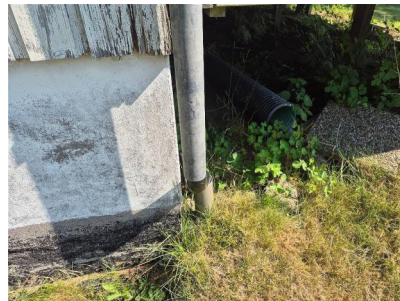
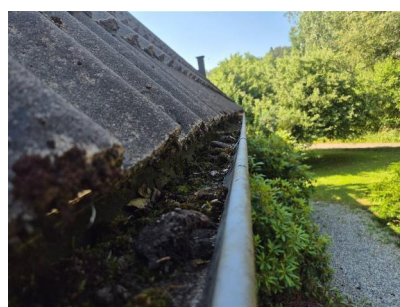
Hängrännor/stuprör är ålderstigna. När byggnadsdelar som är avsedda att skydda mot och leda bort nederbörd åldras ökar risken för inläckage.

Lövsilar finns inte. För att hindra stopp i dagvattenledningar rekommenderas komplettering av lövsilar.

Mossa/skräp finns i hängrännor som behöver rensas.

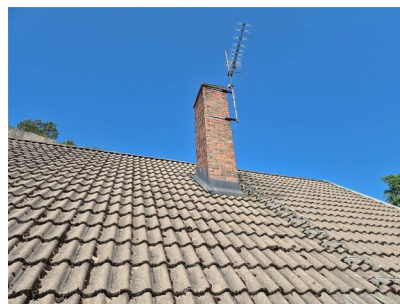
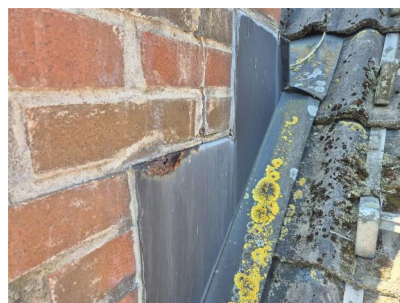
Yttertaket är äldre.

Fuktfläckar förekommer på insidan takfönster.

Rinnmärken förekommer på murstocken och fuktfläckar på underlagstaket.

Rostangrepp förekommer på plåten runt murstocken.

Skorstenen saknar väderskydd.

En takomläggning rekommenderas via takläggare. Viktigt att även kontrollera och åtgärda eventuella bakomliggande.

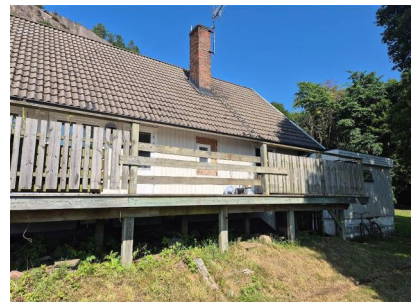
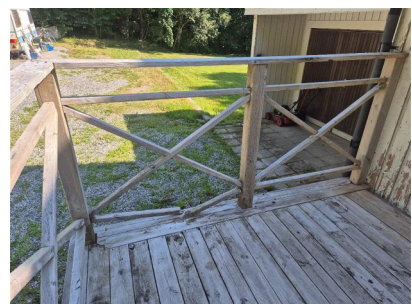
Altanen är i behov av renovering.

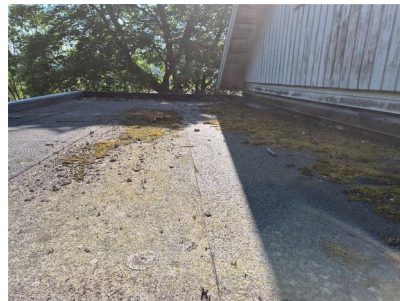
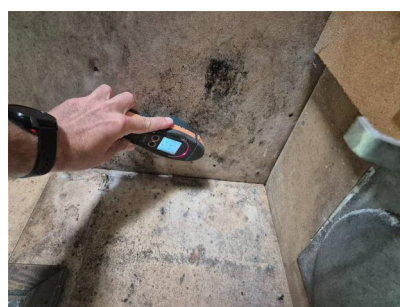
Takpappen är äldre och mosspåväxt förekommer.  
 Invändigt förekommer fuktfläckar på underlagstaket och mikrobiell påväxt finns på vägg.  
 Förhöjda fuktindikationer uppmättes i tak.  
 Fasadpanel/fönster är i behov av underhåll/målning.  
 Grundmuren har sprickbildning och putssläpp.

En fördjupad undersökning via fackman rekommenderas för att kontrollera orsak och omfattning.

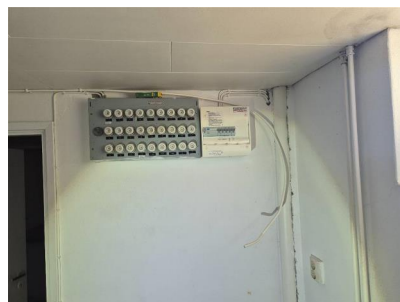
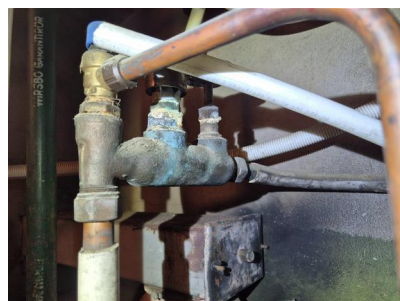
Äldre el och trefasuttag i metalluftförande finns.  
 Bristfälliga eldragningsnoterades.  
 Doslock saknas på eluttag.  
 Rörledningar med ärgbildning noterades.  
 Husets ventilation är bristfällig.

Vi rekommenderar att entreprenörer inom dessa respektive områden anlitas för bedömning av åtgärdsbehovets omfattning.

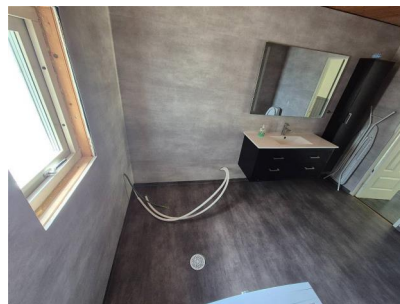
Utrymmet är inte färdigställt.  
Tröskeln är låg och tätskiktet är inte uppvikt.  
Rör genomföringar är inte vinkelräta mot vägg.  
Fönsterfoder saknas.

Ovannämnda brister medför risk för fuktskador i omkringliggande konstruktioner.

Anlita fackman för färdigställande.

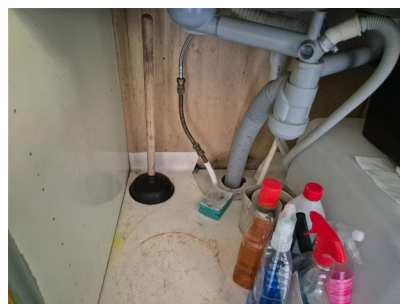
Fuktskydd finns inte i diskbänksskåp.  
Missfärgningar förekommer på vägg i diskbänksskåp, torrt vid besiktningstillfället. Fuktskydd rekommenderas enligt ovan för att lättare kunna upptäcka eventuella läckage och undvika fuktskador.

Avloppsslangen från diskmaskinen är inte fast monterad i diskbänksskåpet. Den bör fästas upp i skåpsstommen.

Armaturen är lös.  
Köksluckor är trasiga.

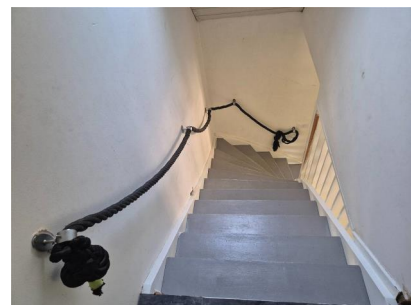
Bristfällig handledare.

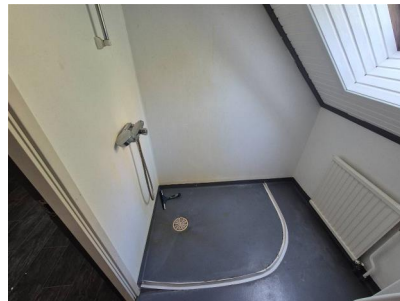
Våtutrymmet har äldre yt-/tätskikt.

Eftersom funktionen, som innebär att ytskiktet/tätskiktet ska vara vattentätt, kan vara nedsatt finns en ökad risk att vatten tränger igenom ytskiktet/tätskiktet med vattenskador i omkringliggande konstruktioner som följd.

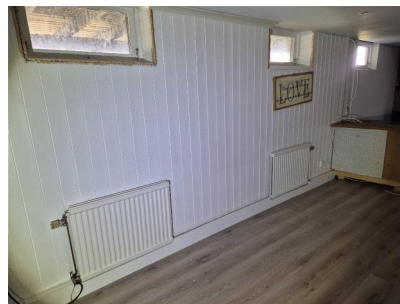
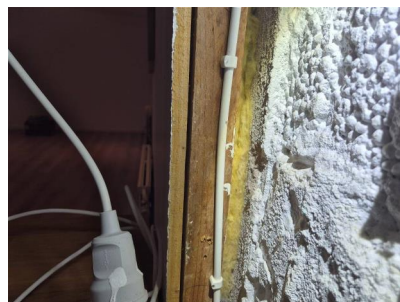
Vid kontroll av konstruktionen uppmättes fuktvärden över kritisk nivå för mikrobiell tillväxt. Den relativa fuktigheten uppmättes till 80% i väggkonstruktionen. Det finns risk för mikrobiell tillväxt om den relativa fuktigheten (RF) i den omgivande luften är över 75 %. I furuvirke motsvarar det en fuktkvot (FK) på 17 %.

Flytande golvkonstruktion med en luftspaltsbildande matta med ovanliggande laminatgolv. Denna typ av golvkonstruktion i en källare innebär risk för högt fuktillstånd mellan betongen och fuktskyddsmattan, vilket kan medföra mikrobiell lukt i både konstruktion och boutrymme.

På betongplattan/grundmur finns limmade plastmattor.  
Putssläpp/missfärgningar förekommer på insidan grundmur.

En fördjupad undersökning rekommenderas för att kontrollera orsak och omfattning.

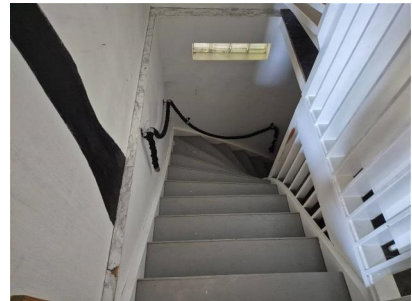
Bristfällig handledare.

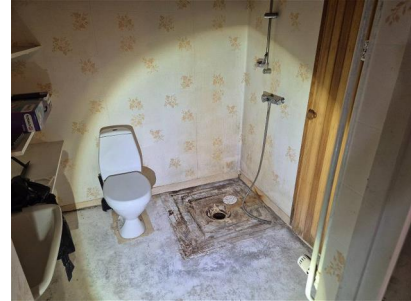
Utrymmet är ålderstiget och i behov av renovering.

För åtgärd kontakta fackman.

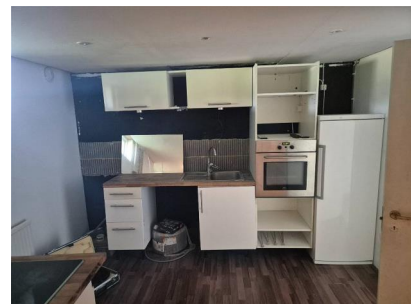
Köket är inte färdigställt.

För åtgärd kontakta fackman.

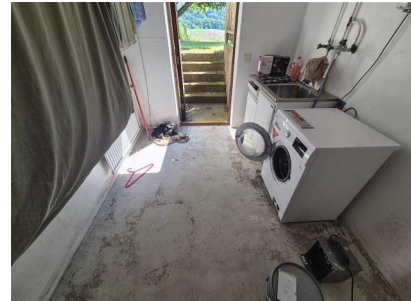
Våtrum av äldre karaktär där omgivande konstruktioner består av betong, vilken inte är fuktkänslig. Tätskikt behövs således inte och fuktindikering är inte relevant.
