Tölö 4:198

Äppelrosvägen 3

| Uppdragsnummer | O32992 |
| Besiktningsdatum | 2026-07-14 |

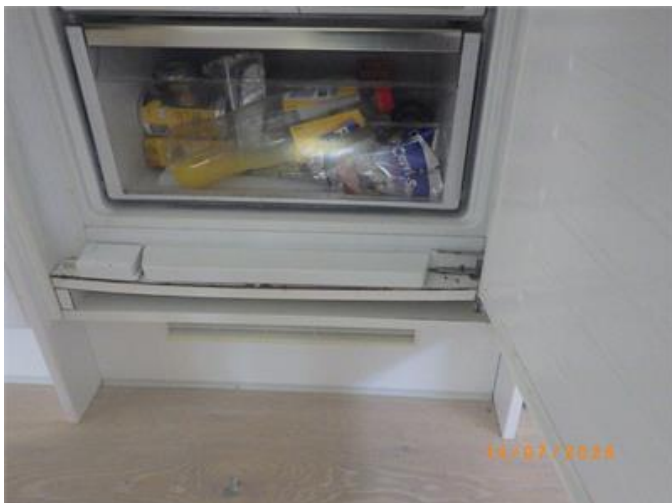
| Besiktningsresultat | | | | | |
|---|---|---|---|---|---|
| Kök | | X | | | Det finns ej fuktskydd under frys. Se kommentar/riskanalys. Bottendelen på inbyggdsskåp till kyl är formförändrat pga fuktpåverkan vid tidigare läckage från kyl. |

Bottendelen på inbyggnadsskåp till kyl är formförändrat pga fuktpåverkan vid tidigare läckage från kyl.

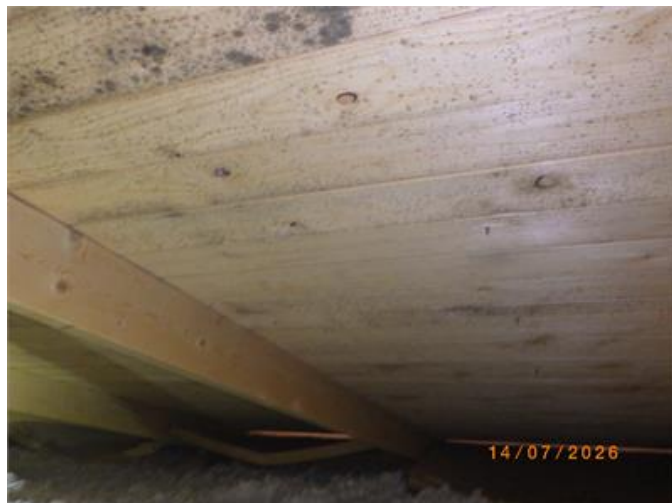
| Besiktningsresultat | | | | | |
|---|---|---|---|---|---|
| Nockvind | | X | | | Det förekommer mikrobiell påväxt pånockvindens underlagstak. Se kommentar/riskanalys. |

När det finns brister i tätningen mellan ett kallt och ett varmt utrymme finns det en risk att relativt varm och fuktig luft kommer ut från det varma utrymmet till det angränsande kalla utrymmet och träffar en kall yta och kondenserar. Missfärgning på yttertakskonstruktionen är en indikering på att inneluften har kommit ut i vinden så att ett gynnsamt klimat för en mikrobiell tillväxt har uppstått. Det kan vara en indikering på att ventilationen inomhus är undermålig. Får detta fortgå finns det en risk att man kan få skador på konstruktioner som i en förlängning påverkar byggnaden och inomhusmiljön negativt.

Mikrobiell påväxt på nockvindens underlagstak.

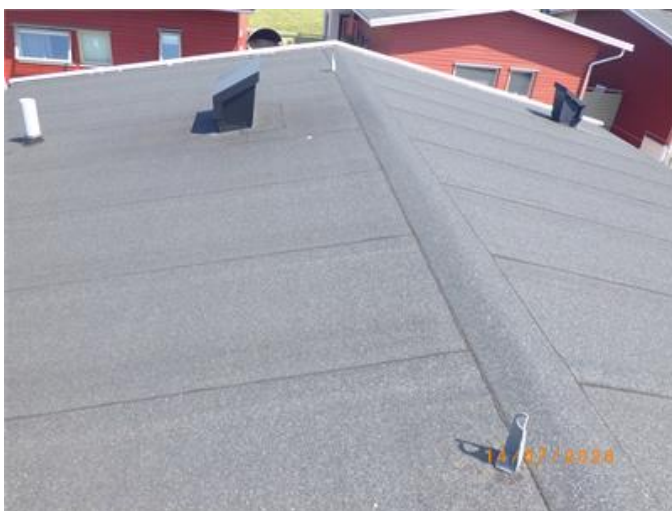
Översiktsbild yttertak.

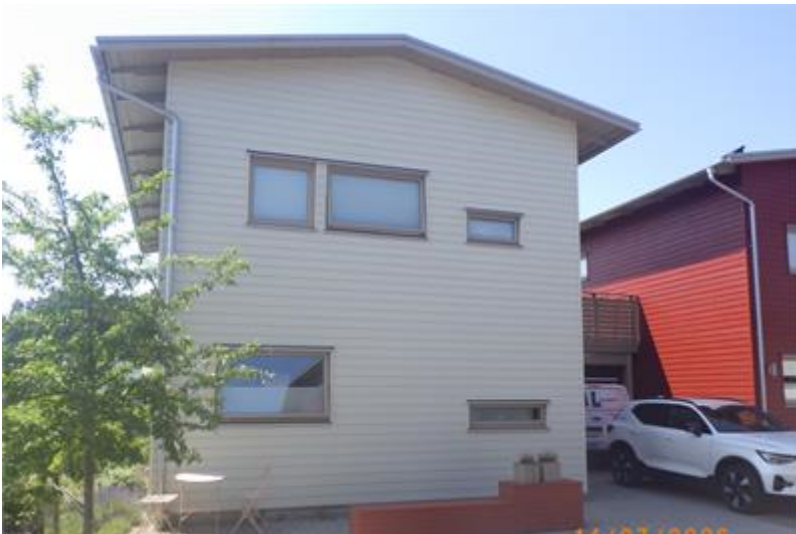
Byggnadens grundkonstruktion består av betongplatta på mark med underliggande isolering samt vattenburen golvvärme, aktuell grundkonstruktion är idag ej någon uttalad riskkonstruktion och därför har ej riktad provhålstagning med efterföljande fuktkvotsmätningar utförts.

När underliggande termisk isolering finns skall betongplattan ej utsättas av fuktpåverkan från angränsande mark.
