# Besiktningsprotokoll

Anticimex Försäkringsbesiktning i samarbete med Fastighetsbyrån

| Fastighetsadress:<br>Nysättravägen 20 | |

| Besiktningsdatum:<br>2026-07-14 | Protokollnummer:<br>69807096 |

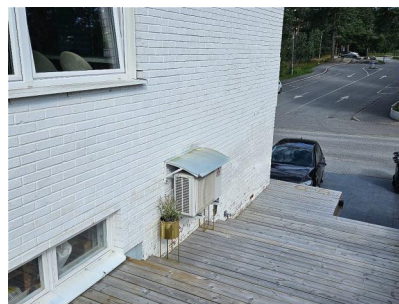
Sockel är till stora delar dold av altanen.

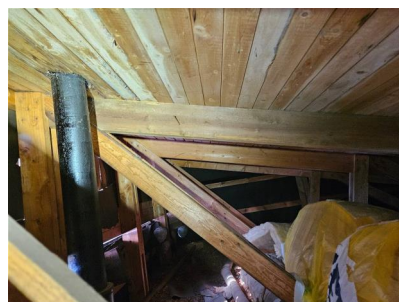
Vid kontroll av vinden har fuktvärden under kritisk fuktnivå för mikrobiell tillväxt uppmätts, dock finns mikrobiell påväxt på underlagstak.

Fuktkvoten i underlagstak/takbjälkar uppmättes till 8%.

Den upptäckta mikrobiella påväxten på underlagstaket är ett tecken på att vinden har tillförts eller tillförs fukt inifrån bostaden. Observera att besiktning av bostadens ventilationssystem inte har ingått i uppdraget.

För att komma tillrätta med detta kan fukttillförseln inifrån bostaden behöva minskas. Det kan göras genom att ventilationen i bostaden förbättras samt att eventuella otätheter i vindsbjälklaget (tak-/väggvinklar, taklucka med mera) tätas. Läs Anticimex faktablad om ouppvärmade vindsutrymmen för tips och råd.
