# Besiktningsprotokoll

Anticimex Försäkringsbesiktning i samarbete med Fastighetsbyrån

| Fastighetsadress:<br>Offerbyvägen 14 | |

| Besiktningsdatum:<br>2026-07-13 | Protokollnummer:<br>69806576 |

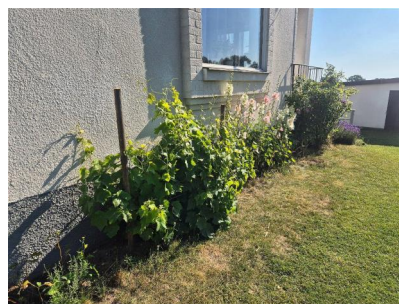
I mindre omfattning förekommer det växter.

Området närmast huset rekommenderas att vara fritt från växtlighet.

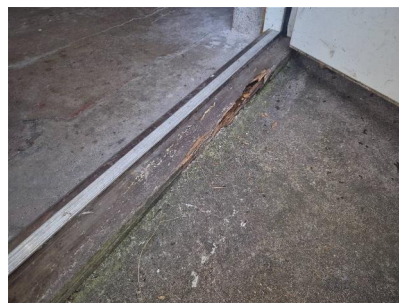
Rötskadad tröskel finns vid källardörren.

Rekommenderar att byta ut tröskeln till en ny samt montering av tröskelbleck.

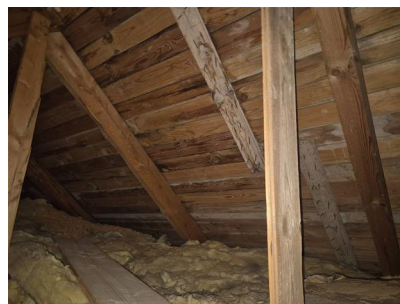
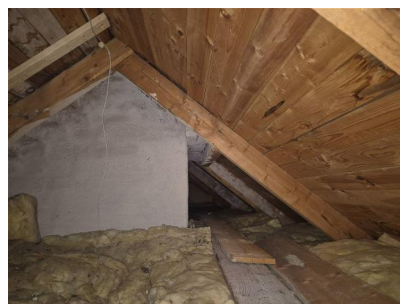
Vid kontroll av vinden uppmättes fuktvärden under kritisk fuktnivå för mikrobiell tillväxt.

Fuktkvoten i underlagstak/takbjälkar uppmättes vid besiktningsstillfället till ca 8 %.

Rinnmärken och fuktrosor förekommer ställvis.  
Dessa bedöms vara äldre.

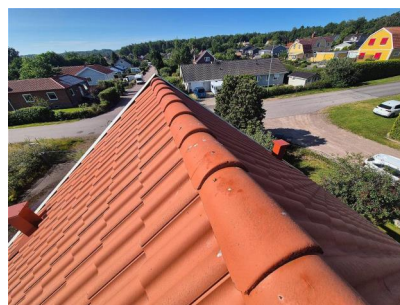
Inget att notera.

Taket besiktades från takstegen.

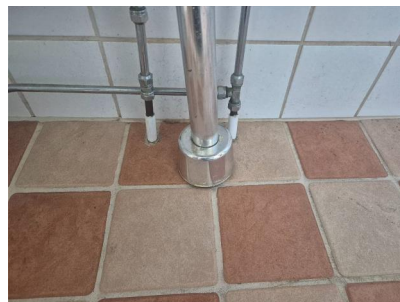
Rör genomföring finns i golv.

Rör genomföringar i golv medför en ökad risk för att vatten tränger ner i omkringliggande konstruktioner och orsakar fuktskador. Vid uppbyggnaden av utrymmet var detta tillåtet och utförandet anses därför vara fackmässigt utfört. I dagens branschregler är detta inte längre tillåtet.

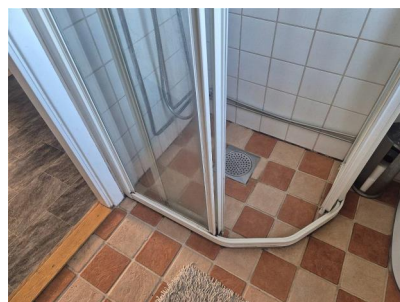
Normala fuktvärden på mätbara ytor indikerades mot klinker/kakel.
