# Besiktningsprotokoll

Anticimex Försäkringsbesiktning i samarbete med Fastighetsbyrån

| Fastighetsadress:<br>Ringlatorsvägen 130 | |

| Besiktningsdatum:<br>2026-07-13 | Protokollnummer:<br>69810600 |

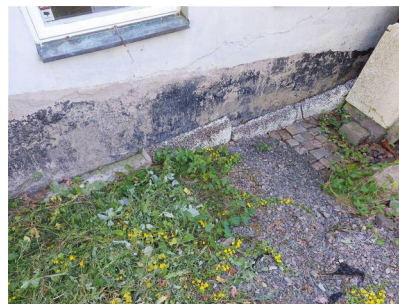
Utvändigt fuktskydd ligger oskyddat ovan mark.

Risk finns att det utvändiga fuktskyddet skadas och funktionen försämras.

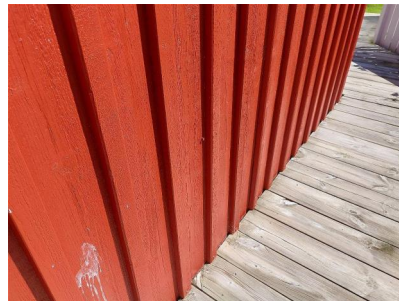
Fasadpanel är lokalt avslutad under/ bakom tralldäck. Vilket bl.a. försvårar framtida underhåll samt ökar risk för fuktuppsug i ändträ. Vid målning bör närmsta trallbräda demonteras för att även kunna måla ändträ på panelen.

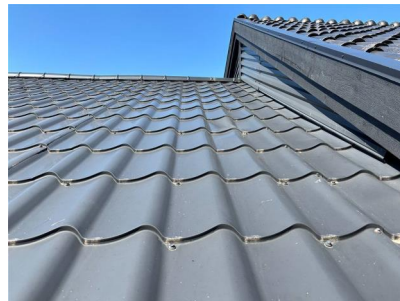
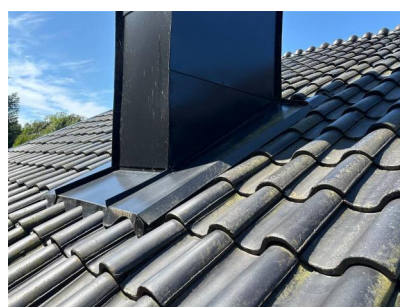
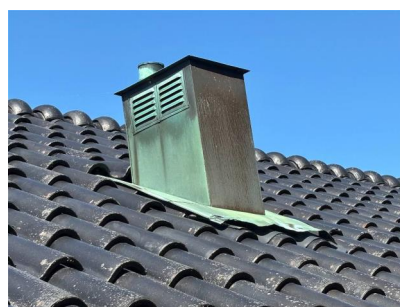
Äldre plåtdetaljer på yttertaket är inte utbytta i samband med takrenoveringen.

(Gäller huven till bad och köksfläkt).

Detta kan leda till fuktskador i bakomliggande konstruktioner.

Kontakta en plåtslagare för kontroll och åtgärd.

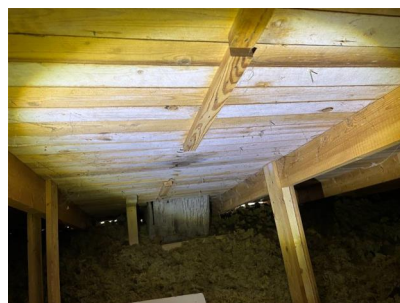
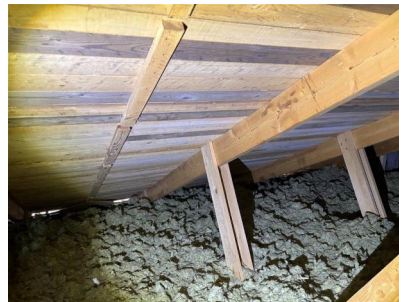
Mikrobiell påväxt finns på underlagstaket.

Detta kan vara ett tecken på att vinden tillförs fukt inifrån bostaden.

För att komma tillrätta med detta kan fukttillförseln inifrån bostaden behöva minskas. Det kan göras genom att ventilationen i bostaden förbättras samt att eventuella otätheter i vindsbjälklaget (tak-/väggvinklar, taklucka med mera) tätas. Läs Anticimex faktablad om oppvärmda vindsutrymmen för tips och råd.

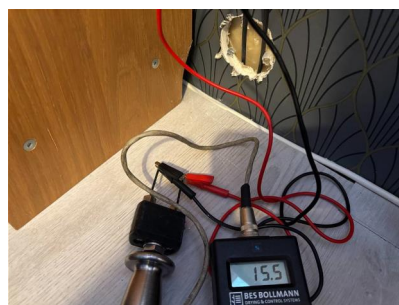
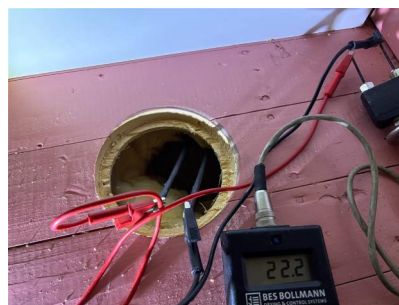
Vid kontroll av konstruktion uppmättes fuktvärden över och under kritisk nivå för mikrobiell tillväxt och en avvikande lukt upplevdes.

Provhål 1 togs i den påreglade väggen i sovrum 1. Fuktkvoten uppmättes till 15,5 % i en regel som har kontakt med bottenplattan. Normal lukt upplevdes i konstruktionen.

Provhål 2 togs i det uppreglade golvet under en garderob i sovrum 3. Fuktkvoten uppmättes till 22,2% i en regel som har kontakt med bottenplattan. En mindre mikrobiell lukt upplevdes i konstruktionen.

Flytande golvkonstruktioner, uppreglade golv och utreglade väggar och eventuella väggsyllar riskerar att drabbas av fuktskador på grund av naturlig fuktpåverkan om fuktskyddet är bristfälligt utfört alternativt saknas. Fuktvandring kan ske från marken genom betongen till organiskt material genom så kallad kapillärsugning och diffusion, vilket kan leda till skador med lukt av mikrobiell karaktär. Om reglarna är tryckimpregnerade kan även en kemisk lukt förekomma.

Vi rekommenderar en fördjupad undersökning för att bedöma orsak och omfattning. Det är viktigt att tänka på att denna rekommendation om fördjupad undersökning gäller hela husets syllar, och flytande och uppreglade golv samt källarplanets utreglade väggar.

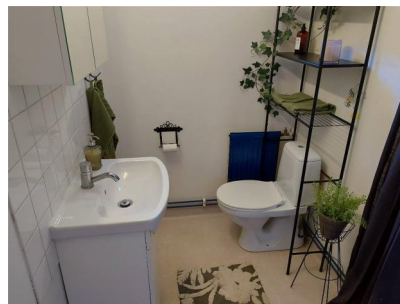
Våtutrymmet har äldre yt-/tätskikt.

Eftersom funktionen, som innebär att ytskiktet/tätskiktet ska vara vattentätt, kan vara nedsatt finns en ökad risk att vatten tränger igenom ytskiktet/tätskiktet med vattenskador i omkringliggande konstruktioner som följd.

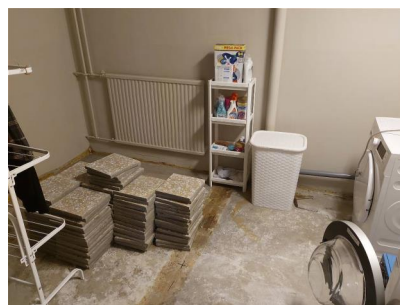
Golvets ytskikt inte färdigställt.

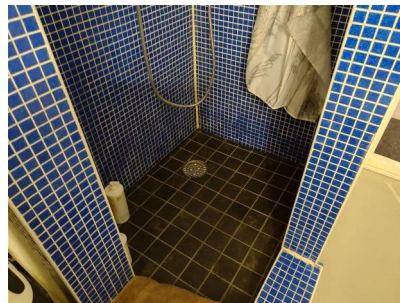
Våtutrymmet har äldre yt-/tätskikt.

Eftersom funktionen, som innebär att ytskiktet/tätskiktet ska vara vattentätt, kan vara nedsatt finns en ökad risk att vatten tränger igenom ytskiktet/tätskiktet med vattenskador i omkringliggande konstruktioner som följd.

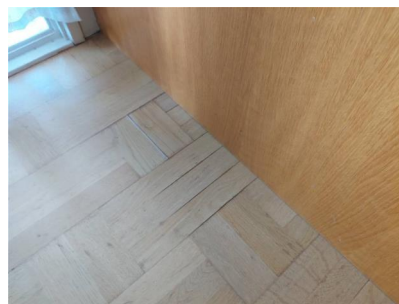
Golvet har en äldre fuktfläck.

Den upptäckta fuktskadan är från en tidigare fuktskada.

Tort vid fuktindikering.

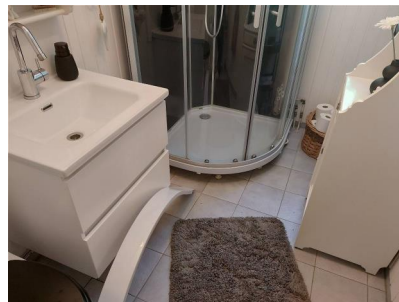
Rör genomföring finns i golv.

Rör genomföringar i golvet medför en ökad risk för att vatten tränger ner i omkringliggande konstruktioner och orsakar fuktskador.

Golvbrunnen är inte utbytt i samband med renovering.

Risk finns att det nya tätskiktet inte har kunnat anslutas till golvbrunnen på ett riktigt sätt, vilket kan leda till fuktskador i omkringliggande konstruktioner.
