# Besiktningsprotokoll

Anticimex Försäkringsbesiktning i samarbete med Fastighetsbyrån

| Fastighetsadress:<br>Bruksvägen 15 | |

| Besiktningsdatum:<br>2026-07-13 | Protokollnummer:<br>69799297 |

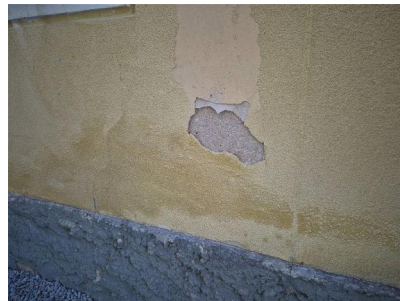
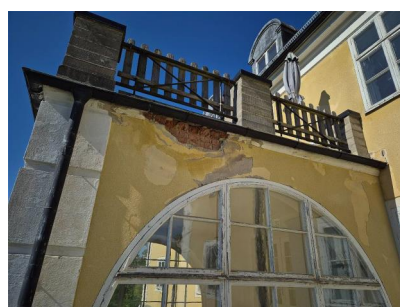
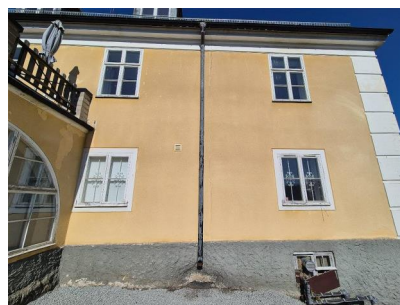
Sprickor och putssläpp finns i fasaden och på sockeln.

Detta kan leda till fukt- och frysskador i konstruktionen.

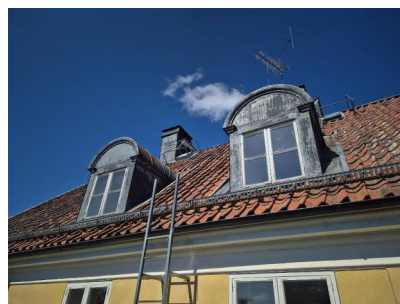
Takkuporna och skorstenarnas plåtbeklädnader är i behov av målning/underhåll.

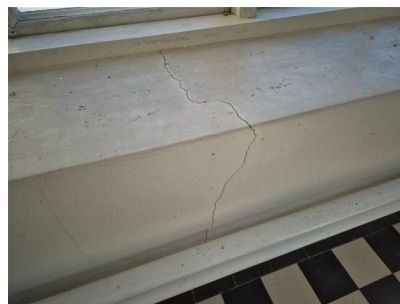
Sprickor och putsskador finns på väggar.  
Dörrar och fönster är i behov av underhåll och sprickor förekommer i fönsterglas.
