# Besiktningsprotokoll

Anticimex Försäkringsbesiktning i samarbete med Fastighetsbyrån

| Fastighetsadress:<br>Snesslinge Österbo 125 | |

| Besiktningsdatum:<br>2026-07-06 | Protokollnummer:<br>69793127 |

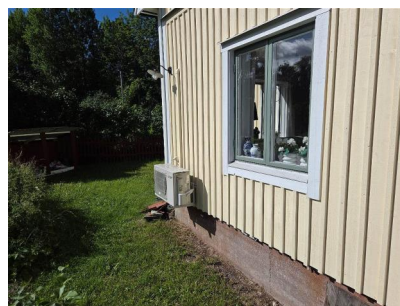
Kondensvatten från luftvärmepumpens utedel leds inte bort från husgrunden.

Detta medför ökad risk för att vatten tränger in i anslutande konstruktioner, vilket i sin tur kan leda till fuktrelaterade skador. Observera att besiktning av byggnadens värmesystem eller värmepumpen inte har ingått i uppdraget.

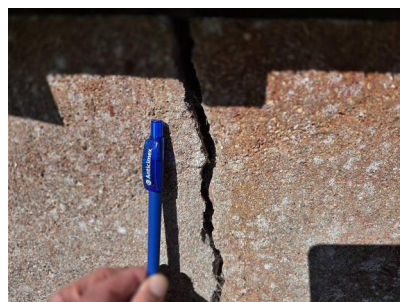
Sprickor finns i sockel.

Detta kan leda till fukt- och frysskador i konstruktionen.

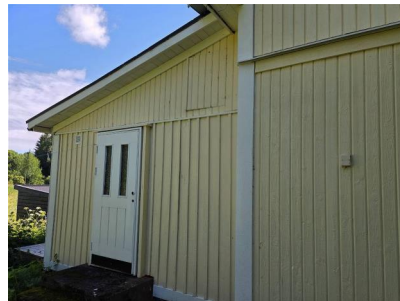
Dörren vid tvättstuga används inte.

tröskelbleck samt dörrfoder saknas.

Avsaknad av tröskelbleck samt dörrfoder medför att det finns risk för att vatten kan rinna in och orsaka fuktskador på tröskel och/eller i kringliggande vägg och bakomliggande konstruktion.

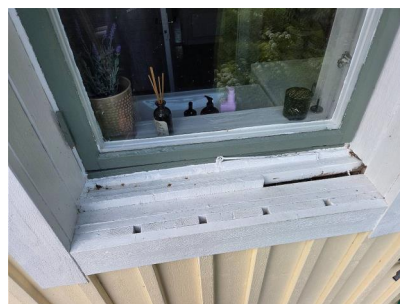
Fönster vid tvättstuga saknar fönsterbleck samt är öppen i konstruktionen.

Avsaknad av fönsterbleck samt är öppen i konstruktionen medför att det finns risk för att vatten kan rinna in och orsaka fuktskador på fönster samt bakomliggande konstruktion.

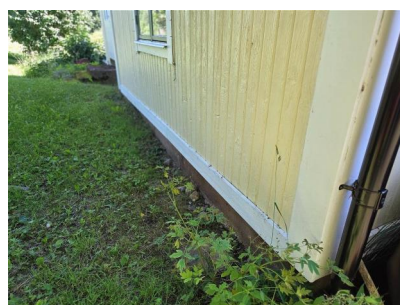
Stuprör är inte anslutet till markledning.

Stuprör som inte är anslutet till markledning kan medföra en ökad fuktbelastning på grundkonstruktionen.

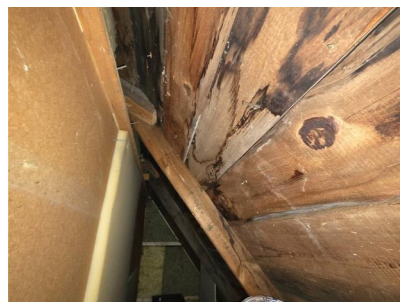
Vid kontroll av vinden uppmättes fuktvärden under kritisk fuktnivå för mikrobiell tillväxt och en normal lukt upplevdes.

Fuktkvoten i underlagstak/takbjälkar uppmättes till 9 %. Det finns risk för mikrobiell tillväxt om den relativa fuktigheten (RF) i den omgivande luften är över 75 %. I furuvirke motsvarar det en fuktkvot (FK) på 17 %.

Underlagstaket har äldre fuktfläckar.

Noterade fuktfläckar bedöms att uppstått innan takomläggningen.

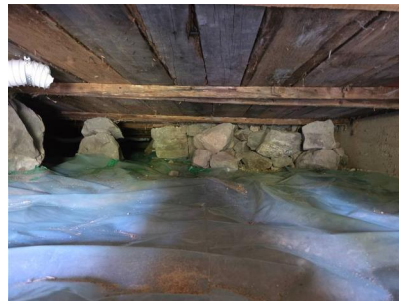
Vid kontroll av konstruktionen i krypgrund uppmättes fuktvärden under kritisk fuktnivå för mikrobiell tillväxt och normal lukt upplevdes.

Fuktkvoten uppmättes till 10-12 %. Det finns risk för mikrobiell tillväxt om den relativa fuktigheten (RF) i den omgivande luften är över 75 %. I furuvirke motsvarar det en fuktkvot (FK) på 17 %.

Krypgrunden är ej besiktningsbar i sin helhet på grund av låg höjd. I det delar som har besiktigats noterades tidigare angrepp av skadedjur.

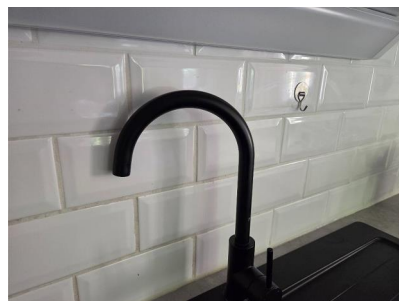
Fuktskydd saknas i diskbänksskåp.

Avstängningsventil till diskmaskin finns inte ovan diskbänk.

Köksblandaren saknar vridstopp.  
(utloppspipen går att vrida ut över bänkskivan).

För att upptäcka eventuella läckage, installera ett fuktskydd.

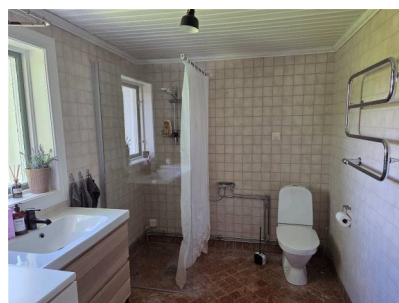
Fuktindikering i utrymmet gav förhöjda fuktindikationer.

I övrigt noterades bland annat:  
Golvfall mot golvbrunnen är bristfälligt utfört.  
Golvbrunnen som är under skåpet är inte besiktningsbar.  
Eldosa finns monterad i duschzonen.  
Dörren är inte i bruk.

Vi rekommenderar en fördjupad undersökning för att bedöma orsak och omfattning.
