# Besiktningsprotokoll

Anticimex Försäkringsbesiktning i samarbete med Fastighetsbyrån

| Fastighetsadress:<br>Sandebo Björkbacken 1 | |

| Besiktningsdatum:<br>2026-07-16 | Protokollnummer:<br>69808453 |

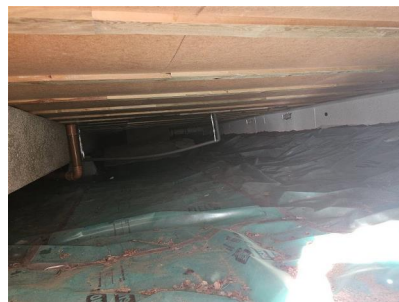
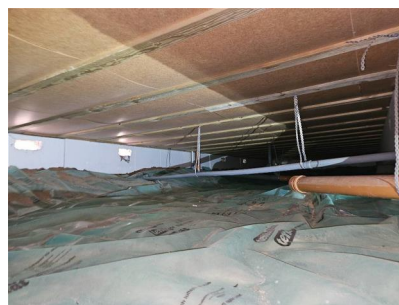
Vid kontroll av konstruktionen i krypgrunden uppmättes fuktvärden under kritisk nivå för mikrobiell tillväxt.

Den uteluftsventilerade krypgrunden är en riskkonstruktion där golvbjälklaget kan påverkas av naturlig fuktbelastning. Om fuktnivåerna blir för höga finns risk för mikrobiella skador och att mikrobiell lukt sprids till bostaden.

Fuktkvoten uppmättes till 14 % i blindbottenbrädorna, vilket är under den kritiska nivån för mikrobiell tillväxt.

Risk för mikrobiell tillväxt föreligger om fuktkvoten överstiger 17 %.

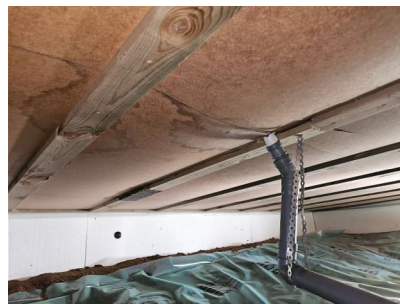
Äldre fuktfläckar noterades på kryppgrundens blindbotten vid avloppsgenomföringen för handfatet i badrummet. Tidigare markeringar med penna visar att området varit föremål för kontroll efter ett äldre läckage. Fuktfläckarna är nu något större än tidigare.

Vid besiktningstillfället uppmättes dock inga förhöjda fuktvärden.

Fortsatt tillsyn rekommenderas för att kunna upptäcka eventuella förändringar och bedöma om det förekommer ett pågående läckage.

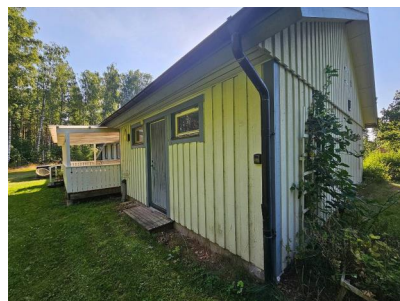
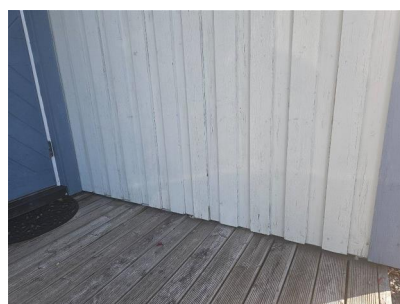
Fasadpanelen och vindskivorna är i behov av målning och underhåll.

När färgskiktet är slitet försämras trädets vattenavvisande förmåga, vilket ökar risken för fukt- och rötskador.

För att förlänga livslängden på fasadpanelen och övriga trädetaljer rekommenderas målning och erforderligt underhåll.

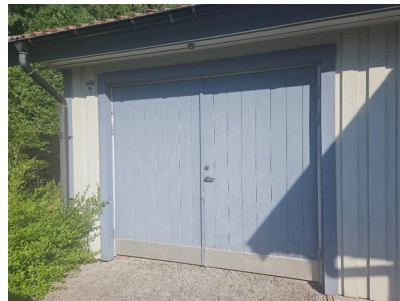
Dörrar, främst garageportarna samt förrådsdörren på baksidan, är i behov av målning och underhåll.

För att förlänga livslängden på dörrarna rekommenderas målning och erforderligt underhåll.

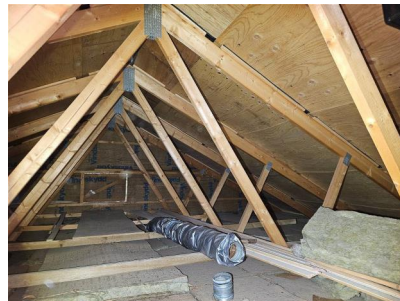
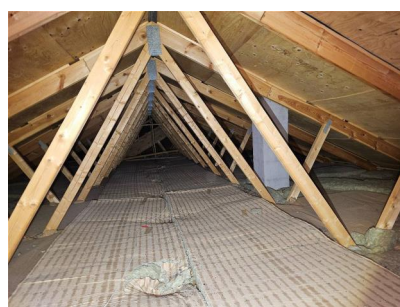
Vid kontroll av vinden uppmättes fuktvärden under kritisk fuktnivå för mikrobiell tillväxt.

Fuktkvoten i takbjälkar uppmättes till 8 %.

Risk för mikrobiell tillväxt föreligger om fuktkvoten överstiger 17 %.

Landgångar saknas på delar av vinden.

Montering av landgångar rekommenderas för att underlätta framtida inspektioner och service samt för att minska risken att isoleringen skadas vid förflyttning på vinden.

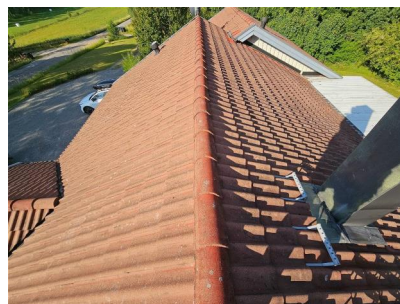
Yttertaket är äldre. Inga synliga brister noterades vid besiktningen och taket bedöms vara i gott skick med hänsyn till sin ålder.

Takpannor och plåtdetaljer har en begränsad teknisk livslängd. Med stigande ålder minskar motståndet mot vatteninträngning, vilket kan öka risken för fuktpåverkan och skador på träläkt samt underliggande takkonstruktion. Regelbunden tillsyn och normalt underhåll rekommenderas.

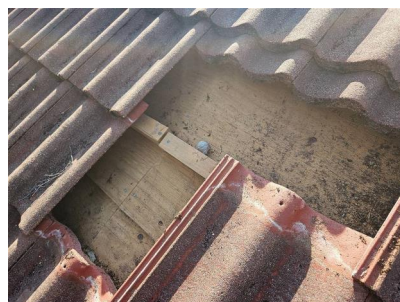
Taket är utfört med takpannor och underlagstak av träfiberskivor.

Vid denna konstruktion är det särskilt viktigt att takpannorna hålls hela och i gott skick. Eftersom underlagstaket saknar underlagspapp kan regn eller snö som tränger in genom otätheter orsaka fuktskador i den underliggande takkonstruktionen.

Regelbunden kontroll av taktäckningen rekommenderas.

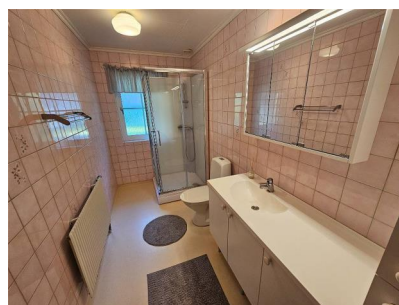
Våutrymmet är i behov av renovering.

Utrymmet är äldre och har passerat sin tekniska livslängd.

Fuktindikering i utrymmet visade inga förhöjda fuktindikationer vid åtkomliga delar.

Duschkabin är monterad i utrymmet, vilket innebär att bakomliggande ytor samt golvbrunnen inte har kunnat kontrolleras.

Kontakt med en behörig våtrumsentreprenör rekommenderas för renovering. I samband med renoveringen bör omkringliggande konstruktioner kontrolleras för att upptäcka eventuella följdskador, särskilt med hänsyn till de fuktfläckar som noterats i krypgrunden vid avloppsgenomföringen för handfatet och som kan tyda på ett tidigare eller pågående läckage.

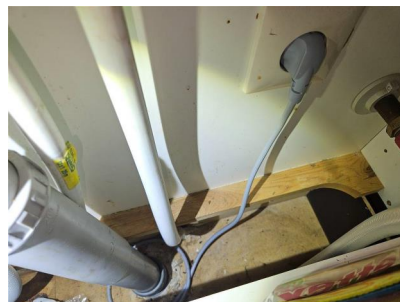
Fuktskydd saknas i diskbänksskåpet.

Utan fuktskydd försvåras möjligheten att upptäcka eventuella läckage från rörledningar. Vatten kan då tränga vidare till omkringliggande konstruktioner och orsaka fuktskador.

Plastmatta finns på golvet och är uppvikt mot vägg vid anslutningar för vitvaror.

För att underlätta upptäckt av eventuella läckage rekommenderas att fuktskydd installeras.

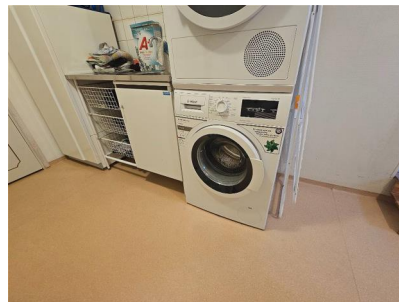
Äldre yt- och tätskikt finns i utrymmet.

Eftersom tätskiktets funktion kan vara nedsatt på grund av ålder finns en ökad risk att vatten kan tränga igenom ytskiktet och orsaka fuktrelaterade skador i omkringliggande konstruktioner.

Fuktindikering i utrymmet gav inga förhöjda fuktindikationer.

Renovering bör övervägas med hänsyn till utrymmets ålder och tekniska livslängd.

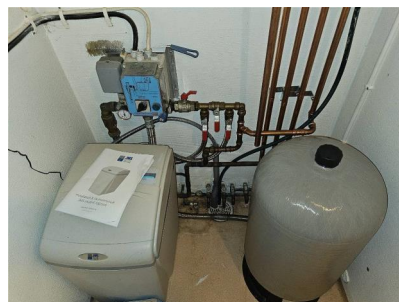
Äldre yt- och tätskikt finns i utrymmet. Mindre mattsläpp noterades runt rör genomföringar vid golvbrunnen.

På grund av tätskiktets ålder kan funktionen vara nedsatt, vilket innebär en ökad risk för att vatten tränger igenom ytskiktet och orsakar fuktrelaterade skador i omkringliggande konstruktioner.

Fuktindikering i utrymmet visade inga förhöjda fuktindikationer vid besiktningstillfället.

Renovering bör övervägas med hänsyn till utrymmets ålder och tekniska livslängd.
