# Besiktningsprotokoll

Anticimex Försäkringsbesiktning i samarbete med Fastighetsbyrån

| Fastighetsadress:<br>Bollgatan 14 | |

| Besiktningsdatum:<br>2026-07-15 | Protokollnummer:<br>69804751 |

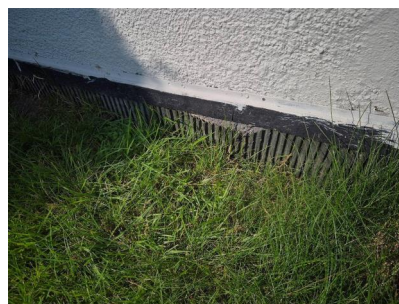
- Delar av utvändigt fuktskydd ligger oskyddat ovan mark.

Risk finns att det utvändiga fuktskyddet skadas och funktionen försämras.

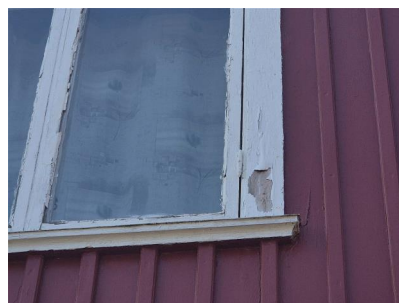
- Främst äldre fönster är i behov av målning/underhåll.

Fönsterbågar och fönsterkarmar där målningsbehov finns riskerar att få fukt- och rötskador på grund av sämre vattenavvisande förmåga.

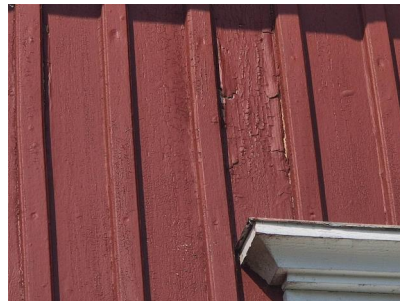
Delar av fasadpanelen är i behov av målning/underhåll.

Fasadbeklädnad och träkonstruktioner där målningsbehov finns riskerar att få fukt- och rötskador på grund av sämre vattenavvisande förmåga. För att öka livslängden på fasadbeklädnaden rekommenderas målning och underhåll där behov finns.

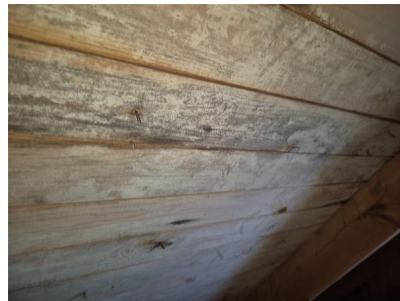
- Vid kontroll av vinden har fuktvärden under kritisk fuktnivå för mikrobiell tillväxt uppmätts, dock finns mikrobiell påväxt på delar av underlagstaket.

Fuktkvoten i underlagstak/takbjälkar uppmättes till 8%.

Den upptäckta mikrobiella påväxten på underlagstaket är ett tecken på att vinden har tillförts eller tillförs fukt inifrån bostaden. Observera att besiktning av bostadens ventilationssystem inte har ingått i uppdraget.

- Några fuktfläckar noterades på underlagstaket, inga förhöjda fuktvärden uppmättes vid besiktningstillfället. Se noteringar under rubrik utvändigt tak.

För att komma tillrätta med detta kan fukttillförseln inifrån bostaden behöva minskas. Det kan göras genom att ventilationen i bostaden förbättras samt att eventuella otätheter i vindsbjälklaget (tak-/väggvinklar, taklucka med mera) tätas. Läs Anticimex faktablad om oppvärmda vindsutrymmen för tips och råd.

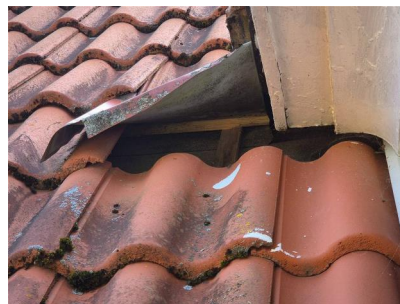
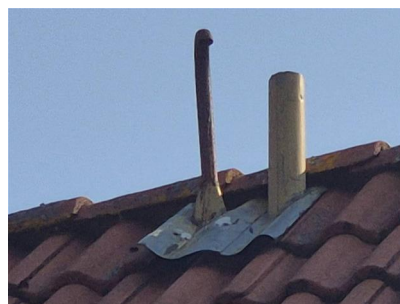
Några äldre plåtdetaljer på yttertaket är inte utbytta i samband med takreningen, takpanna saknas vid botten av en vinkelränna.

Detta kan leda till fuktskador i bakomliggande konstruktioner.

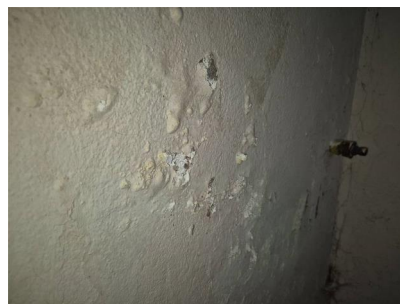
- Puts- och färgsläpp finns på vissa källarväggar.

Puts- och färg som släppt från underlaget invändigt på källarytterväggarna är ett tecken på att källarens utvändiga fuktskydd inte längre fungerar tillfredsställande.

För att åtgärda detta måste källarens utvändiga fuktskydd förbättras. Läs Anticimex faktablad om källare för tips och råd.

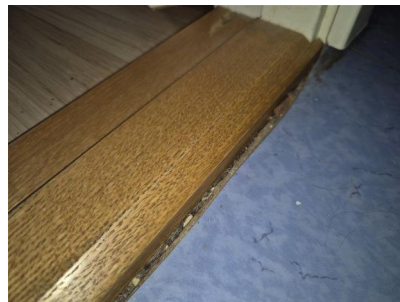
- Våtutrymmet har äldre yt-/tätskikt, rörgenomföringar finns i golv. Uppvikt tätskikt finns ej mot tröskel, golvfallet i delar av utrymmet är lågt.

Golvbrunnen är äldre och placerad för nära vägg, rekommenderat att byta golvbrunnen vid framtida renovering.

Eftersom funktionen, som innebär att ytskiktet/tätskiktet ska vara vattentätt, kan vara nedsatt finns en ökad risk att vatten tränger igenom ytskiktet/tätskiktet med vattenskador i omkringliggande konstruktioner som följd.

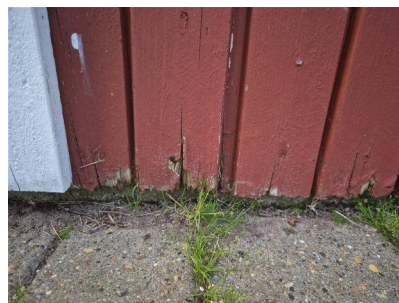
Lokala delar av fasadpanelen är i behov av målning/underhåll, några panelbrädor har mindre rötskador.

Panelen står bitvis nära marken med risk för fuktuppsug.

Fasadbeklädnad och träkonstruktioner där målningsbehov finns riskerar att få mer fukt- och rötskador på grund av sämre vattenavvisande förmåga. För att öka livslängden på fasadbeklädnaden rekommenderas målning och underhåll där behov finns. I samband med ommålning rekommenderas att de rötskadade panelbrädorna byts ut.

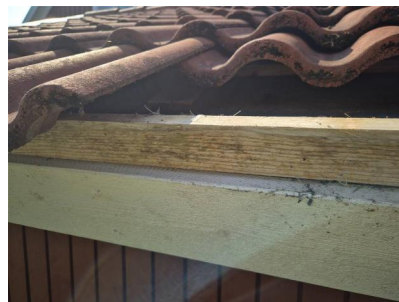
Nedersta läkten ligger bitvis dikt an mot underlagspappen med risk för att vatten/ skräp blir stående och orsakar fuktskador i underliggande konstruktioner.
