Mörkaskog 1:121

Södertullsvägen 48

| Besiktningsdatum | 2026-07-14 |
| Besiktningsföretag | OBM Kronoberg AB |

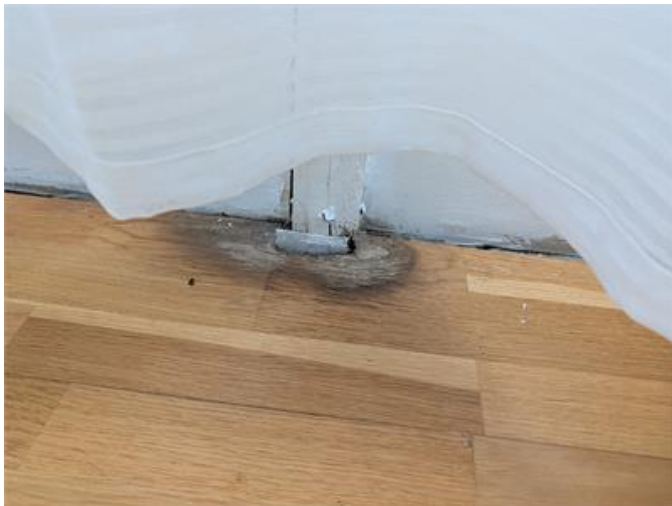
Uterum har enklare uppbyggnad och uppfyller inte byggkrav som ställs mot boutrymmen. Taket är låglutande vilket ökar risken för läckage. Fuktmätning utfördes inte i någon konstruktionsdel då det kan förväntas att fukten i delar av konstruktion kan vara relativt hög på grund av rummet är ouppvärmat. Vid dörr/fönster kan det förväntas att regnvatten kan tränga in vid kraftigare vindar. Bjälklag var ej besiktningsbart.

Fuktrinträngning från fönster noterades på golv. Fönster är ej täta och är av enkel konstruktion. Golv lutar. Laminatgolv som golvsikt ovan trall.

Golv i uterum.

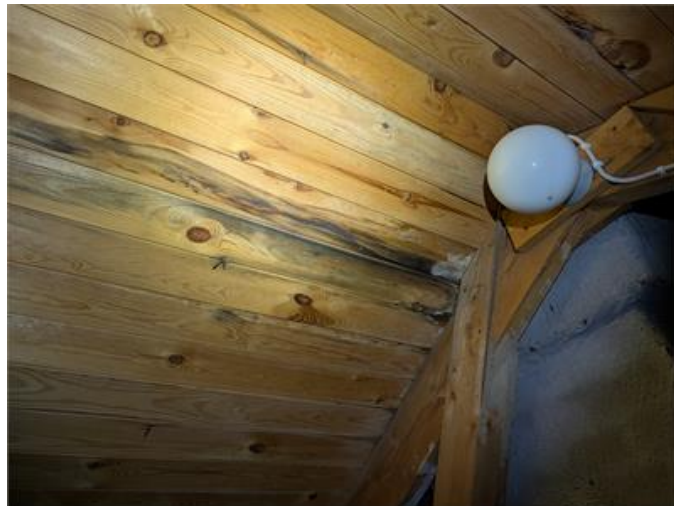
| Besiktningsresultat | | | | | |
|---|---|---|---|---|---|
| Vind | | X | | | Fuktfläckar förekommer på underlagstak, vilket bör kontrolleras regelbundet för att fastställa om åtgärdsbehov föreligger. |

Vid stickprovskontroller av läkt och papp noterades äldre takpapp som med tiden blir skör. På vinden noterades spår av fuktrinträngning vilket tyder på otätheter. Vindskivor har underhållsbehov alternativt byte. Skorsten har sprickor.

Spår av fuktinträngning på underlagstak.

Taken har framtida renoveringsbehov. Tills dess rekommenderas att hålla tak och vind under uppsikt.

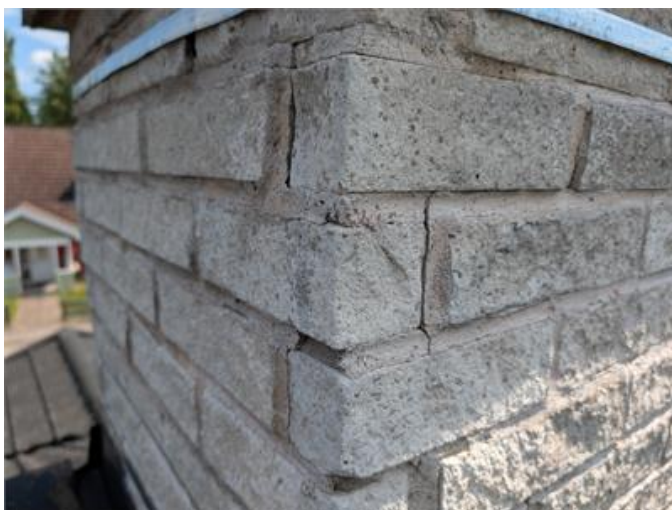
Sprickor i skorsten.

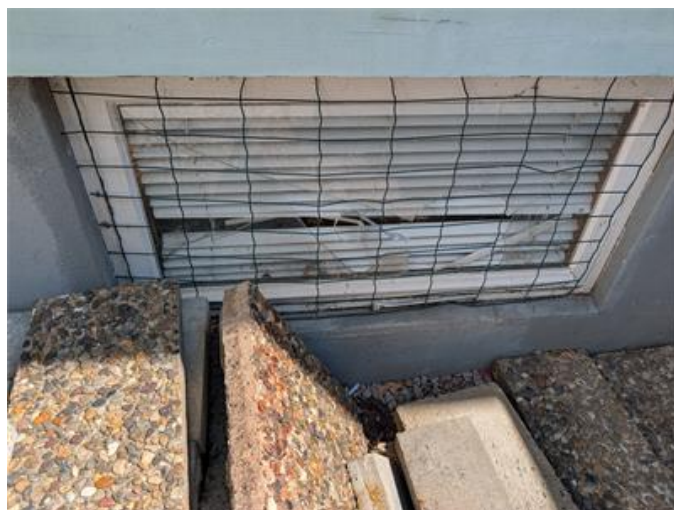
| Besiktningsresultat | | | | | |
|---|---|---|---|---|---|
| Fönster/dörrar | | | X | | Flera fönster har underhållsbehov och något är ev. i behov av byte. Trasig glasruta noterades. |
| | | X | | | Källarfönster saknar fönsterbleck. |

Trasig glasruta utan fönsterbleck.

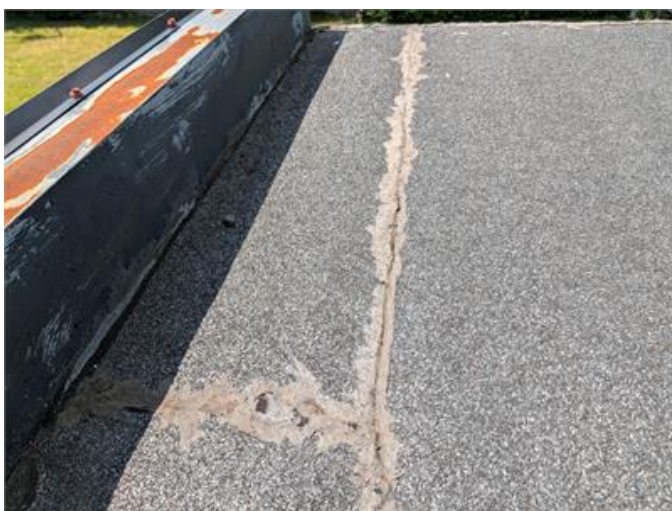
Garagets tak är ej fackmannamässigt tätad. Plåtar är rostangripna. Enstaka mindre otäthet noterades.

Garagetak med tätning som bör hållas under uppsikt alternativt åtgärdas.

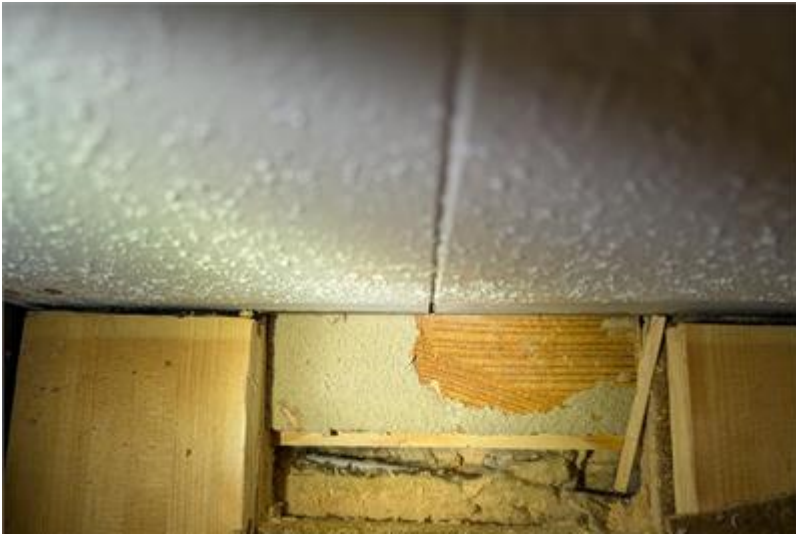
Det förekommer organiskt material i form av uppreglade golv, vilket är en riskkonstruktion, samt skivbeklädnad dikt an källaryttervägg vilket är en fuktkänslig konstruktionslösning som bör undvikas. Det förekommer även täta skikt (plastmattor) mot golv i flera utrymmen.

Det kritiska gränsvärdet för mikrobiell tillväxt brukar anges till ca 15-17% fuktkvot (FK). Fuktindikering mot syll i kontakt med betongplatta gav ca 14% i fuktkvot, fuktindikering mot vägg i kontakt med betongplatta gav ca 18% i fuktkvot.

Notera att stickprovsmässig undersökning är utförd. För att säkert fastställa konstruktionens kondition och fuktstatus måste en mer omfattande undersökning utföras. Lukt upplevdes i provhålet.
