# Besiktningsprotokoll

Anticimex Försäkringsbesiktning i samarbete med Fastighetsbyrån

| Fastighetsbeteckning:<br>Blåhaken 5 | |
| Fastighetsadress:<br>Vasagatan 2 | |

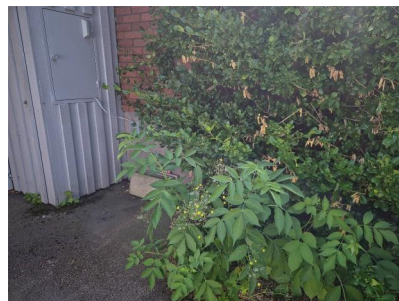
Växter finns i anslutning till delar av byggnaden.

När det finns rabatter och växter nära byggnaden finns risk att fukt stannar kvar i väggarna. Detta kan i sin tur orsaka invändiga fuktskador. Växternas rötter kan också skada grundmuren och sätta dräneringsledningen ur funktion.

Området närmast huset rekommenderas att vara fritt från växtlighet.

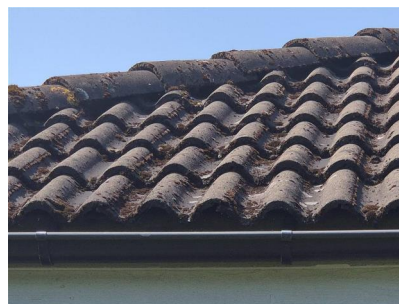
- Mosspåväxt finns på takpannor.

Mossa som växer på taket kan leda till att taktäckningen har ett minskat motstånd mot vatteninträngning. Detta i sin tur kan leda till fuktskador på träläkt och takkonstruktionen vilket kan resultera i mikrobiella skador (angrepp av mikroorganismer).

Det rekommenderas att mossan tas bort från takpannorna.

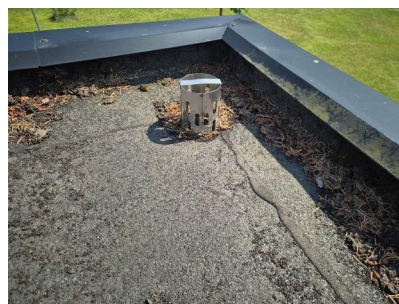
Vatten från taket avleds med takbrunn samt delvis inbyggt stuprör.

Eftersom vatten från taket avleds med takbrunn samt bitvis invändiga stuprör finns en ökad risk för fuktskador i omkringliggande konstruktioner. Vanliga orsaker till fuktskador är läckage i skarvar på stuprör eller igensatta takbrunnar.
