# Besiktningsprotokoll

Anticimex Försäkringsbesiktning i samarbete med Fastighetsbyrån

| Fastighetsadress:<br>A U Bååths Väg 8 | |

| Besiktningsdatum:<br>2026-07-06 | Protokollnummer:<br>69794903 |

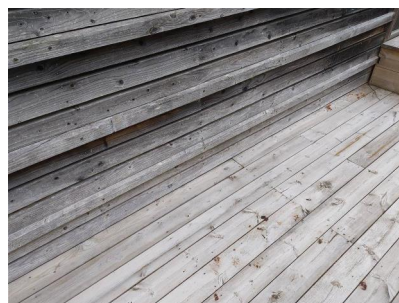
Delar av sockeln är obesiktad då altanen döljer den bakomliggande konstruktionen. Fasadpanel är avslutad under tralldäck. Vid nästa ommålning bör närmsta trallbräda demonteras för att även kunna måla ändträ på panelen

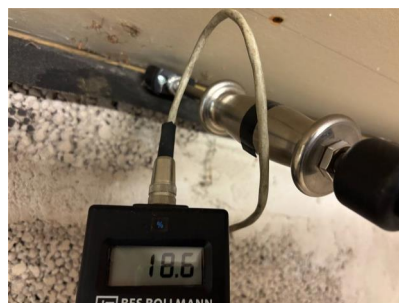
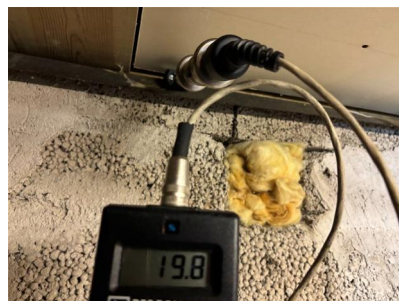
Vid kontroll av krypgrunden uppmättes fuktvärden över kritisk nivå för mikrobiell tillväxt och en mindre avvikande lukt upplevdes.

Risk för mikrobiell tillväxt föreligger om den relativa fuktigheten i den omgivande luften är över 75 % vilket i furuvirke motsvarar en fuktkvot på 17 %.

Uteluftsventilerade krypgrunder med bjälklag av organiskt material har ofta fuktskador på grund av naturlig fuktpåverkan. Lukten som känns i krypgrunden kan också spridas till boendemiljön.

Fuktkvoten uppmättes 18,6% och 19,8% i bjälklagets undersida.

Vi rekommenderar en fördjupad undersökning för att bedöma orsak och omfattning.

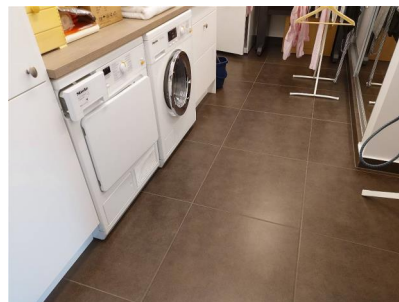
Bom lokalt i klinkerplattor finns.

Felet som uppstått är att vidhäftningen mellan klinker och underlag har upphört. Sk "bom/ bomljud".

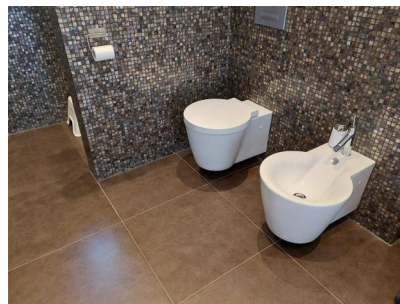
Bom i klinkerplattor finns lokalt.

Felet som uppstått är att vidhäftningen mellan klinker och underlag har upphört. Sk "bom/ bomljud".

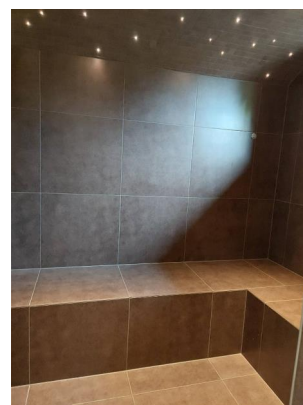
Bom i klinkerplattor finns lokalt.

Felet som uppstått är att vidhäftningen mellan klinker och underlag har upphört. Sk "bom/ bomljud".

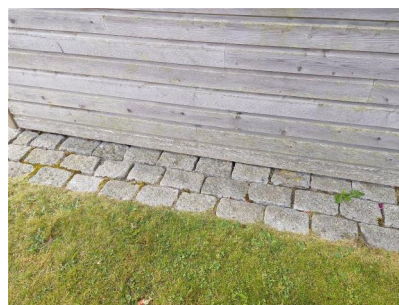
Fasadpanelen avslutas mot marken som bl.a. försvårar framtida underhåll samt ökar risk för fuktuppsug i ändträ.

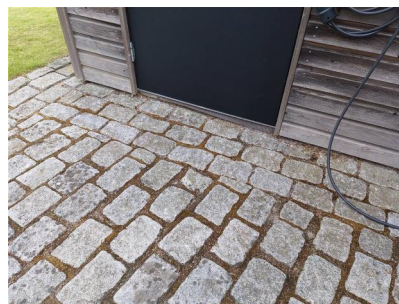
Tröskelbleck saknas under dörr.

Avsaknad av tröskelbleck medför att det finns risk för att vatten kan rinna in och orsaka fuktskador på tröskel och/eller i kringliggande vägg och bjälklag.

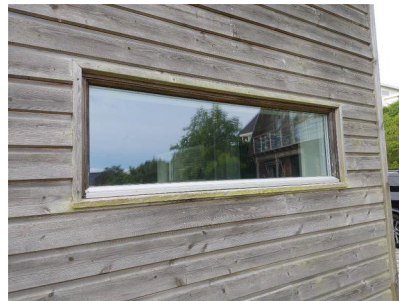
Fönsterbleck saknas på fönster.

Avsaknad av fönsterbleck medför en ökad risk för att vatten kan rinna in och orsaka fuktrelaterade skador i omkringliggande konstruktioner.
