# Besiktningsprotokoll

Anticimex Försäkringsbesiktning i samarbete med Fastighetsbyrån

| Fastighetsadress:<br>Nöddö Bäckeviken 1 | |

| Besiktningsdatum:<br>2026-07-15 | Protokollnummer:<br>69801657 |

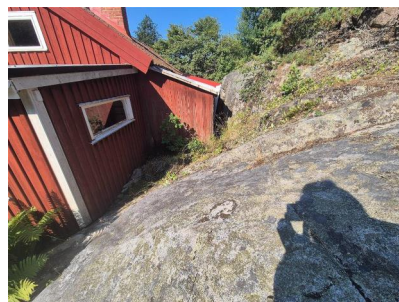
- Berg lutar mot huset.
- Växtlighet noteras i anslutning till hus.

Detta innebär en ökad fuktbelastning mot grunden vilket i sin tur kan orsaka fuktskador i huset.

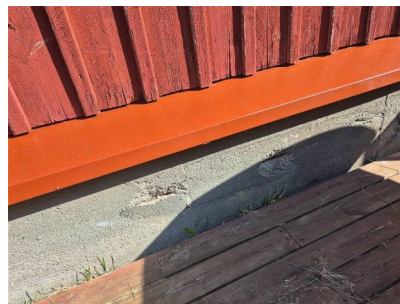
Sprickor finns i sockel och synlig armering noteras.

Detta kan leda till fukt- och frysskador i konstruktionen samt att armeringen kan rosta sönder.

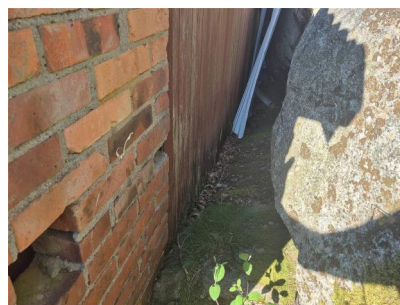
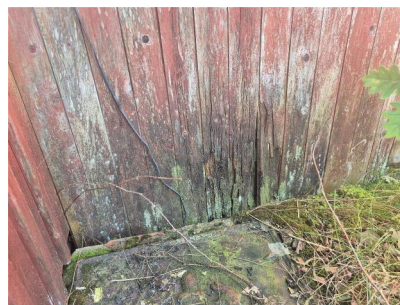
- Rötskador finns i fasadpanelen.
- Underhållsbehov finns.
- Fasadpanelen ligger nära berg och dikt an plåtbleck på vissa ställen.

Rötskador i fasaden är ett tecken på bristande fuktskydd/hög fuktpåverkan, som även kan leda till fuktelaterade skador i bakomliggande konstruktioner.

Rekommenderar att fackman kontaktas för byte av rötskadad material och underhåll samt kontroll av bakomliggande konstruktioner efter eventuella följd skador.

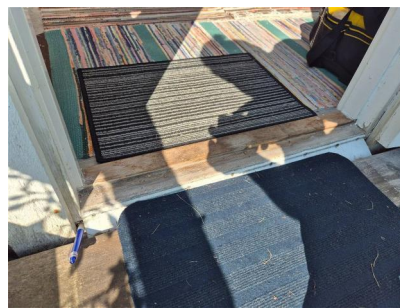
Tröskelbleck är otäta vid infästningar.

Eftersom tröskelblecken är otäta finns risk att vatten rinner in i väggen vilket i sin tur kan leda till fuktskador i väggkonstruktionen.

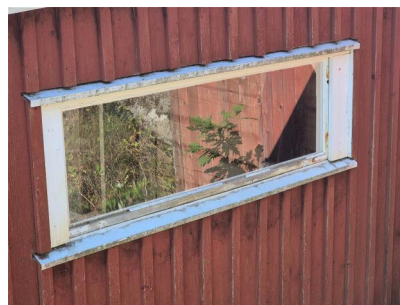
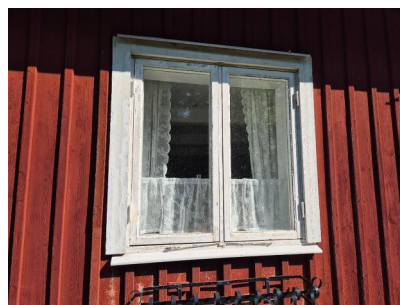
Fönster är i behov av målning/underhåll.

Fönsterbågar och fönsterkarmar där målningsbehov finns riskerar att få fukt- och rötskador på grund av sämre vattenavvisande förmåga.

För att öka livslängden på fönster rekommenderas målning och underhåll.

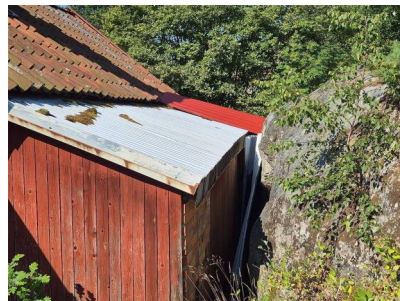
Hängränna och stuprör saknas på baksidan av huset.

När hängrännor saknas utsätts fasad och grund för ökad fuktbelastning, vilket i sin tur kan leda till fuktskador i bakomliggande konstruktioner.

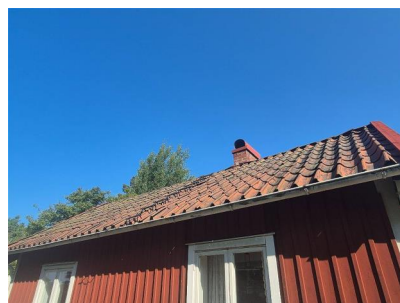
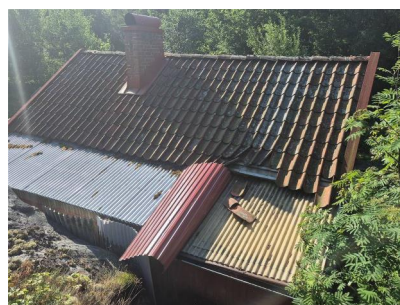
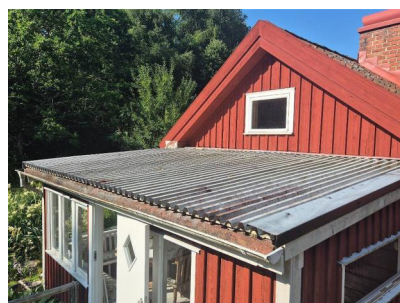
- Yttertaken är äldre och har brister.
- Underlagstak består av träfiberskivor och brädor, saknas ofta underlagspapp på dessa typer av konstruktioner.
- Plåttak ovan plasttak vid wc-utrymme har ryckts loss och dragit med sig pannor vilket lämnar träfiberskivor oskyddade.
- Fuktfläckar med förhöjd fuktvärden har noteras på vind där pannor har fallit bort.
- Finns även fuktanvisningar på underlagstaket via vind där förhöjda fuktvärden inte uppmättes.

Rekommenderar kontakt med takentreprenör för omläggning av yttertaken. I samband med takrenoveringen bör angränsande konstruktioner kontrolleras för att upptäcka eventuella följdskador.

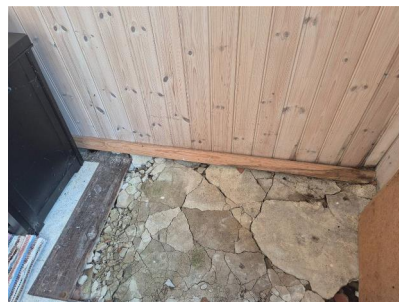
Enklare byggd veranda med fuktpåverkningar i nederkant av virket på väggen samt rötskador i trägolv.

Man bör även kontrollera detta i samband med att fasaden kontrolleras och åtgärdas.

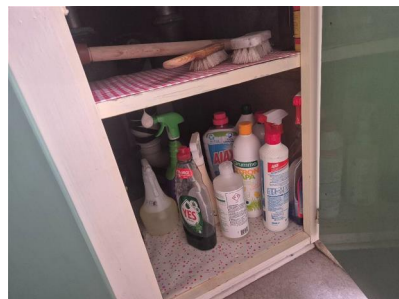
Äldre kök utan vatten med gasspis.

Gasen är inte dragen med fasta rör fram till spis. Ärgningar finns på kopplingar mellan slangar och slang dragningen är inte synlig från vägg mot passage till spis.

Fuktskydd är att rekommendera i diskbänksskåp vid användning för läckageindikation.

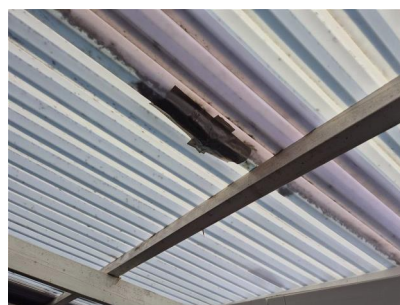
Lagning med tejp finns på tak.
