# Besiktningsprotokoll

Anticimex Försäkringsbesiktning i samarbete med Fastighetsbyrån

| Fastighetsadress:<br>Mellangrindsvägen 6a | |

| Besiktningsdatum:<br>2026-07-15 | Protokollnummer:<br>69805356 |

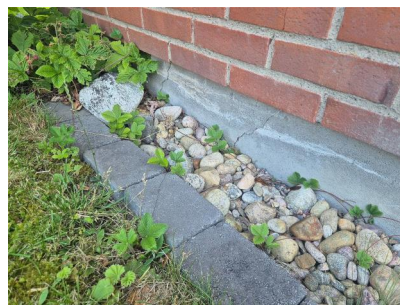
Sprickor finns i sockel.

Detta kan leda till fukt- och frysskador i konstruktionen.

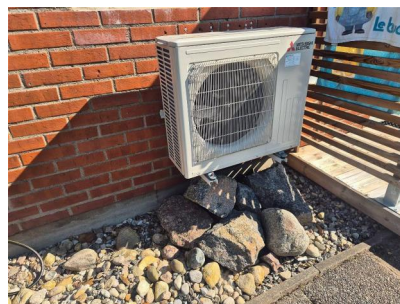
Kondensvatten från luftvärmepumpens utedel leds inte bort från husgrunden.

Detta medför ökad risk för att vatten tränger in i anslutande konstruktioner, vilket i sin tur kan leda till fuktnrelaterade skador. Observera att besiktning av byggnadens värmesystem eller värmepumpen inte har ingått i uppdraget.

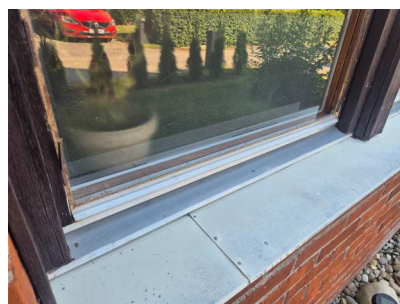
Fönster har målning och underhållsbehov.

För att öka livslängden på fönster rekommenderas målning och underhåll.

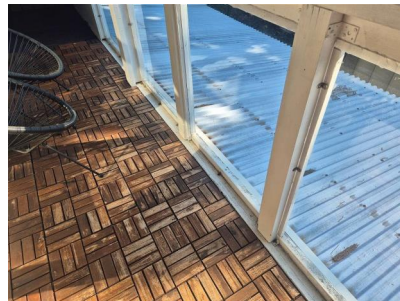
Balkongräcke och träkonstruktioner är ställvis i behov av målning/underhåll.

Spricka i glas noterades.

För att öka livslängden på balkongen rekommenderas målning och underhåll.

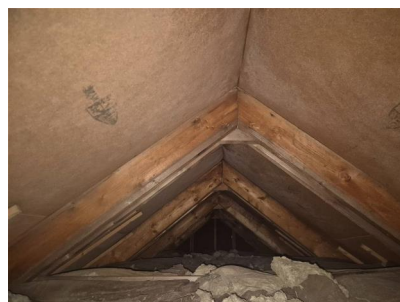
Underlagstaket består av träfiberskivor.

Eftersom underlagstaket består av träfiberskivor utan yttre täckning av papp under takbeklädningen, finns risk vid ogynnsam väderlek att regnvatten/snö tränger in i skivskarvar med läckage på vindsutrymmet som följd. Med tiden kan även träfiberskivorna drabbas av fuktskador.

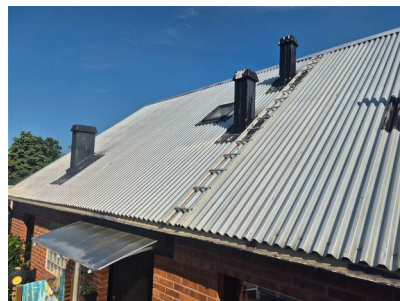
Yttertaket är äldre.

Plåttak har enligt vår bedömning en begränsad livslängd. Eftersom husets taktäckning är äldre har det ett minskat motstånd mot vatteninträngning. Detta i sin tur kan leda till fuktskador på träläkt och vidare ner i underliggande konstruktioner.

Färgflagningar av plåt förekommer.

Rekommenderar att komplettering av taket utförs efter att getingar har avlägsnats.

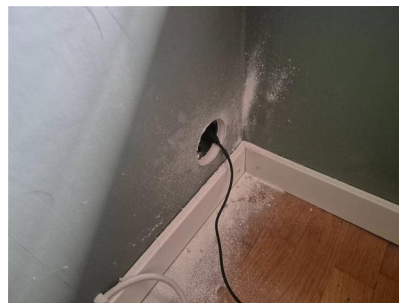
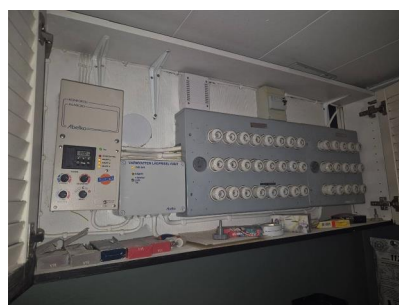
Vid kontroll av konstruktion uppmättes fuktvärden under kritisk nivå för mikrobiell tillväxt.

Fuktkvoten uppmättes till ca 9 %.

Risk för mikrobiell tillväxt föreligger om fuktkvoten överstiger 17 %.

Kontrollen utfördes via ett upptaget hål i vardagsrummets yttervägg.

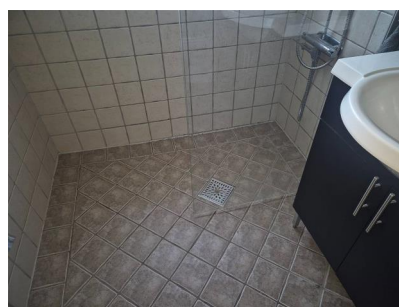
Tätskikt sticker ut något under klämringen.

När tätskiktet sticker ut under klämringen i golvbrunnen innebär det risk för fuktskador. Vatten kan tränga ner i omkringliggande konstruktioner med fuktrelaterade skador som följd.

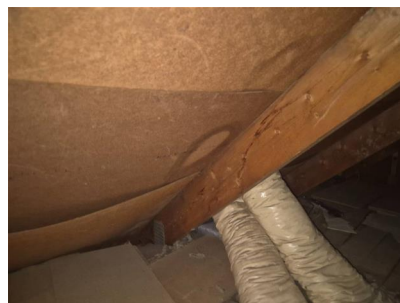
Underlagstaket består av träfiberskivor.

Fuktrosor av träfiberskivor noterades ställvis i mindre omfattning.

Fuktmätning utfördes stickvis av takstolar utan anmärkning.
