**Fastighetsuppgifter**

Norby 57:11

Stensoppsvägen 4

## Bilder och beskrivningar

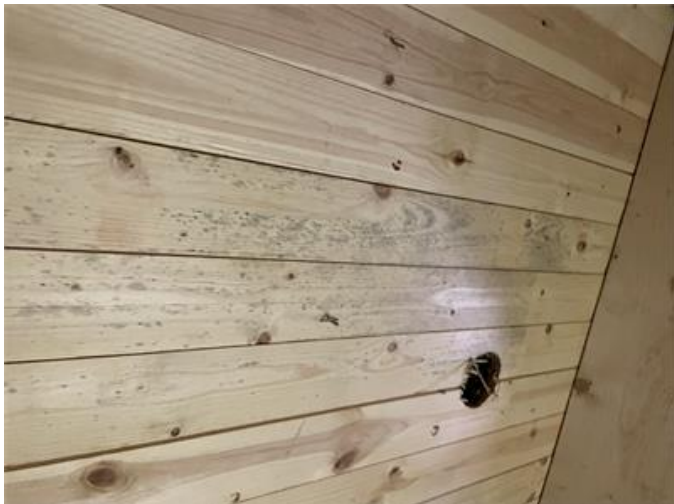
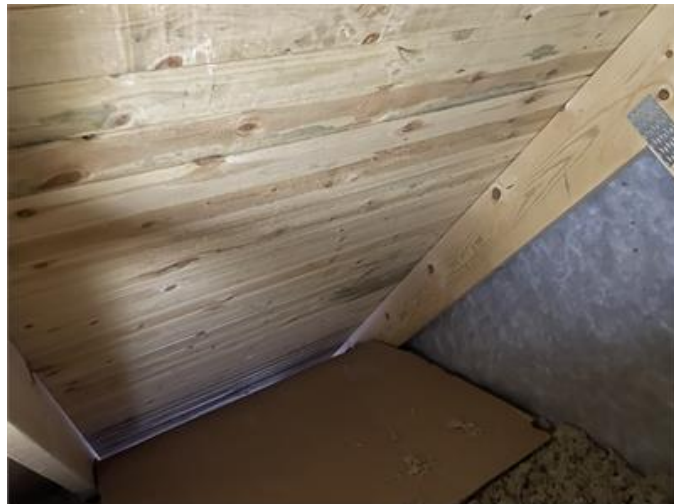
Vind över garage.

| Besiktningsresultat | | | | | |
|---|---|---|---|---|---|
| Vind | | X | | | Mikrobiell påväxt förekommer i begränsad omfattning, hålls under uppsikt. |
| Vind | | X | | | -Lokala missfärgningar noterades vilka bör kontrolleras regelbundet för ev. förändringar. Fuktindikering är ej möjlig då golv saknas.<br>-Vindavledare(skivor) har släppt från sin infästning. |

Bilden visar mikrobiell påväxt på yttertakets undersida.
