# Besiktningsprotokoll

Anticimex Försäkringsbesiktning i samarbete med Fastighetsbyrån

| Fastighetsbeteckning:<br>Borret 3 | |
| Fastighetsadress:<br>Apelvägen 6 | |

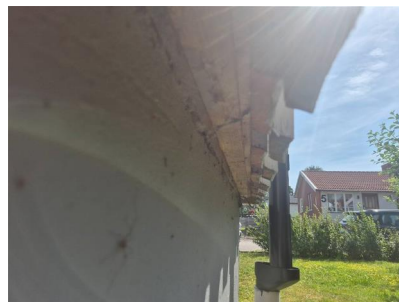
Droppkanten är inte grundmålad, men oljad.

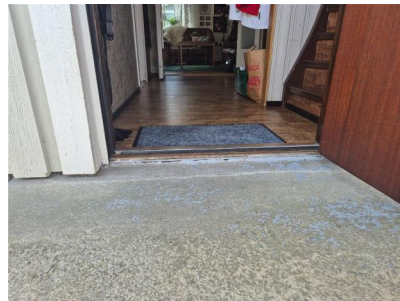
Tröskelbleck saknas under dörr.

Avsaknad av tröskelbleck medför att det finns risk för att vatten kan rinna in och orsaka fuktskador på tröskel och/eller i kringliggande vägg och bjälklag.

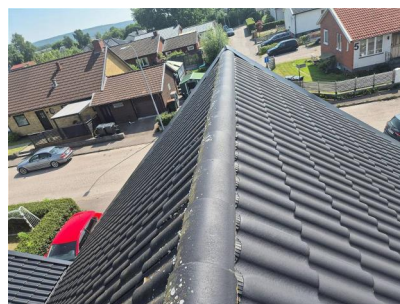
Inget att notera.

Taket har kontrollerats från markytan och via takstege upp tillnock.

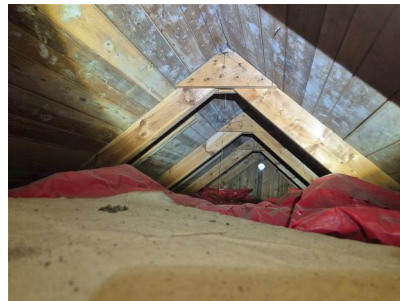
Vinden har endast kontrollerats från vindsluckan då landgångar saknas.

Inget att notera.

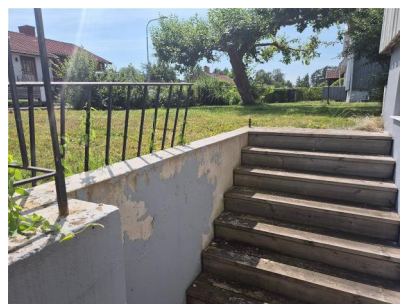
Räcket är ej monterat.

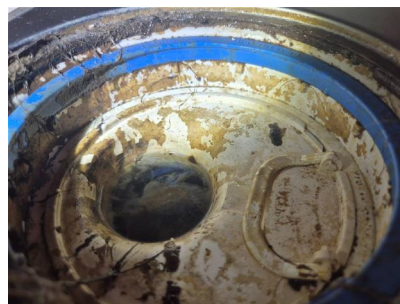
Golvbrunnen saknar anslutet tätskikt.  
Rör genomföringar finns i golv.

Ovannämnda brister medför risk för fuktskador i omkringliggande konstruktioner.

Fuktindikering utan anmärkning.

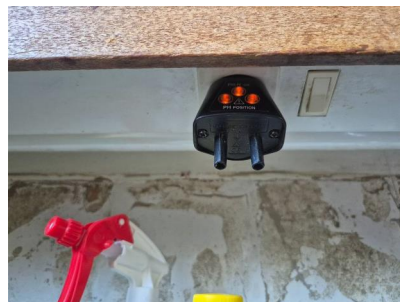
Vid stickprovskontroll av jordade eluttag noterades felkoppling.

Kontakta en elektriker för kontroll och åtgärd.

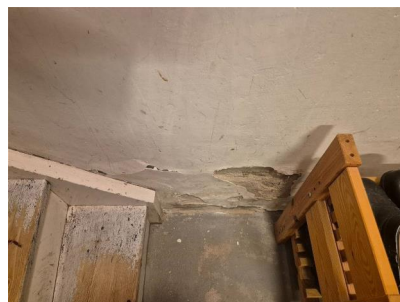
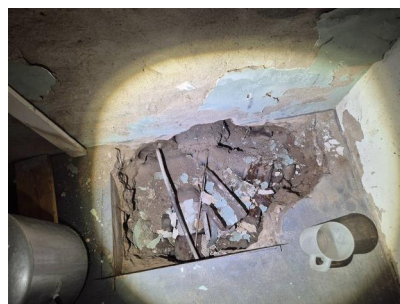
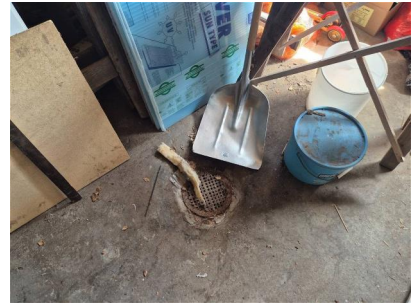
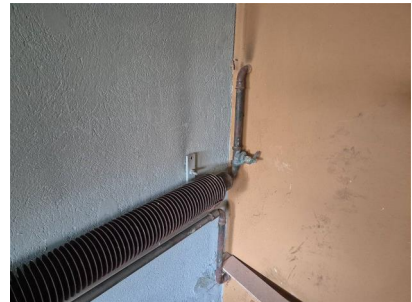
Puts- och färgsläpp finns på källarväggar.

Puts- och färg som släppt från underlaget invändigt på källarytterväggarna är ett tecken på att källarens utvändiga fuktskydd inte längre fungerar tillfredsställande.

Äldre avloppssystem i gjutjärn förekommer. Äldre vatten och avloppssystem kan medföra risk för vattenskador och bör på sikt ersättas.

För att åtgärda detta måste källarens utvändiga fuktskydd förbättras. Läs Anticimex faktablad om källare för tips och råd.

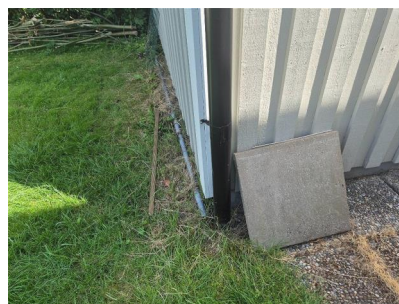
Stuprör avslutas nära husliv. Rekommenderas att vattnet leds bort från huset.

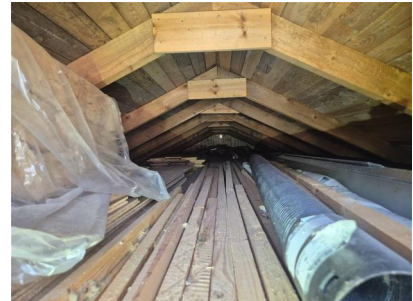
Vinden har endast kontrollerats från vindsluckan.

Inget att notera.

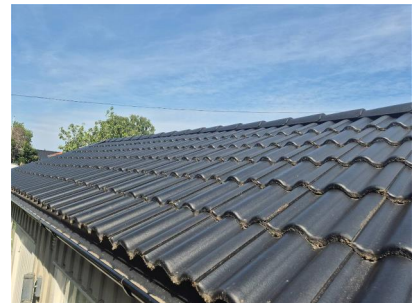
Inget att notera.

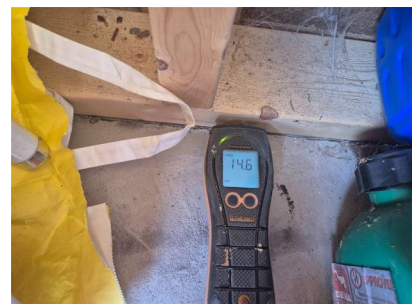
Vid kontroll av väggssyllar uppmättes fuktvärden under kritisk nivå för mikrobiell tillväxt och normal lukt upplevdes.

Fuktkvoten uppmättes till 14%. Risk för mikrobiell tillväxt föreligger vid 17%.

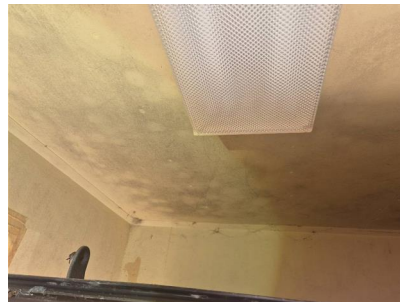
Mikrobiell påväxt förekommer på taket, vilket är vanligt förekommande i garage med något lägre temperatur och förvaring av fuktiga fordon.
