**Fastighetsuppgifter**

Stuv 11:2

Frillesåsvägen 865

Byggnadsbeskrivning  
Enplans friliggande villa

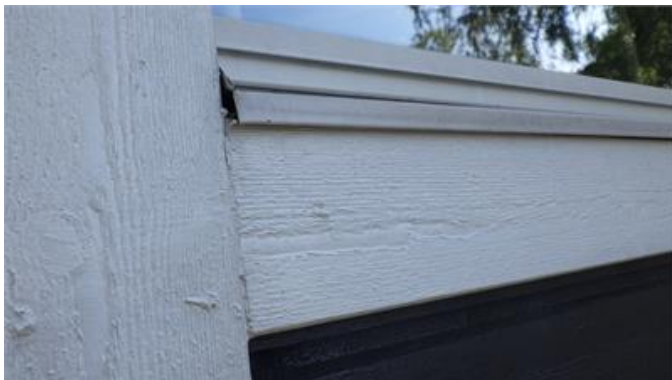
| Besiktningsresultat | | | | | |
|---|---|---|---|---|---|
| Fönster | | X | | | Det noterades att det finns otäta infästningar av fönsterbleck samt fönsterbleck som slutar kant i kant med fasaden, se kommentar/riskanalys. |

Fönsterbleck skall hindra fukt att tränga in i angränsande konstruktioner. När fönsterbleck slutar kant i kant med fasadpanelen finns det en risk att vatten kan tränga in och orsaka skador som påverkar byggnaden och inomhusmiljön negativt.

Fönsterbleck som slutar kant i kant med fasaden.

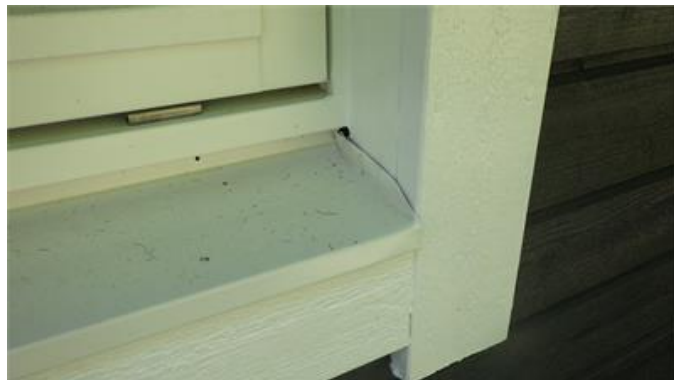
**Fönster:** Plåtdetaljer skall hindra fukt att tränga in i angränsande konstruktioner. När plåtdetaljerna är otäta/bristfälliga finns det en risk att vatten kan tränga in och orsaka skador som påverkar byggnaden och inomhusmiljön negativt.

Otätthet i fönsterbleck

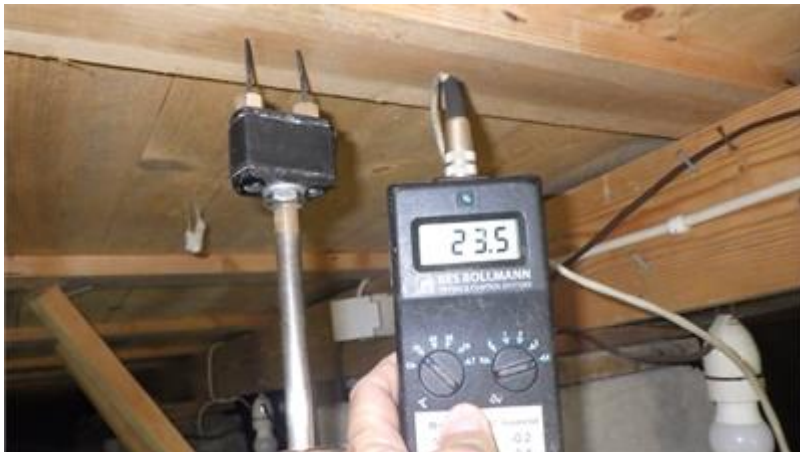
| Besiktningsresultat | | | | | |
|---|---|---|---|---|---|
| Krypgrund | | | X | | Krypgrunden är en riskkonstruktion. En hög fuktkvot uppmättes i grunden, se bilaga för kontroll av konstruktion. |

Det kritiska gränsvärdet för mikrobiell tillväxt i trä brukar anges till ca 17 % fuktkvot (FK). Vid stickprovsviss fuktkvotsmätning uppmättes ca 17-23 %, vilket ligger över kritiskt gränsvärde. Det noterades även mikrobiell påväxt på mark och undersida bjälklag. Det finns en del i krypgrunden som inte går att komma åt.

Huvudbyggnaden är uppförd över krypgrundsutrymme. Utifrån erfarenhet betraktas krypgrunder som riskkonstruktioner. På grund av förhöjd fuktstatus- dels orsakad av fuktvandring från marken och dels orsakad av uteluft som släpps in i grunden främst under den varma tiden av året – kan följdskador med negativ inverkan på såväl byggnaden som inomhusmiljön uppstå i utrymmet och angränsande konstruktioner (t.ex. överliggande bjälklag och uppreglad golvkonstruktion). En fortsatt teknisk undersökning rekommenderas för att utreda orsak och omfattning till skadorna i krypgrunden.
