Ås 10:1

Åbrovägen 15

| Uppdragsnummer | x10956 |
| Besiktningsdatum | 2026-07-16 |

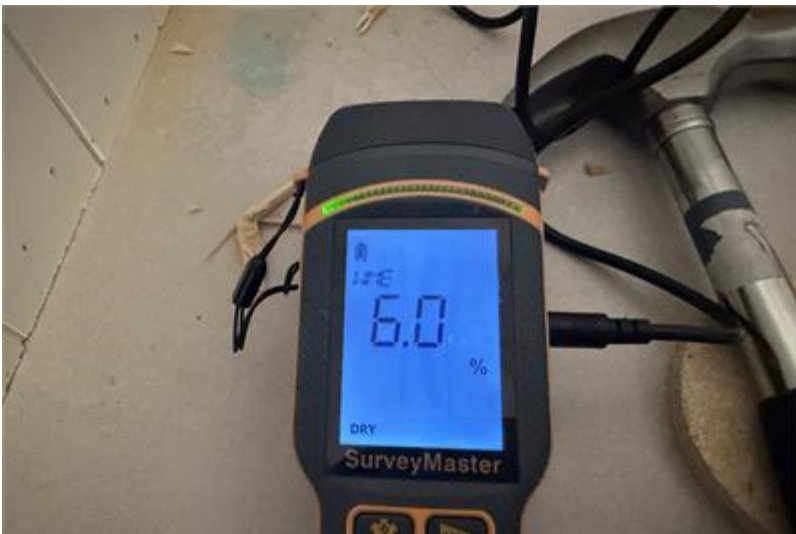
## Bilaga 1 för kontroll av valda konstruktioner

| Besiktningsresultat | | | | | |
|---|---|---|---|---|---|
| Källarplan | | X | | | Utreglade väggar. Se kommentar/risikanalys samt bilaga. |

Det förekommer utreglade väggar innanför motfyllda ytterväggar, vilket betecknas som en riskkonstruktion med avseende på fukt- och mikrobiella skador. För att säkert fastställa väggkonstruktionernas kondition och utförande krävs alltid en fortsatt teknisk undersökning. Stickprovsmässig fuktmätning har gjorts i "passage", fuktkvoten uppmättes till under kritisk nivå för mikrobiell tillväxt. Se även info i konstruktions- och detaljbedömning pos. 7 samt bilaga.

| Byggnadsdel | Utreglad källaryttervägg |
| Konstruktionsdel | Stående träregel |
| Konstruktionsuppbyggnad | Träregelstomme mot grundmur |

Vid kontroll av konstruktionen uppmättes fuktkvoten till under 8%. Det kritiska gränsvärdet för mikrobiell tillväxt brukar anges till ca 17% fuktkvot (FK). Notera att stickprovsmässig undersökning är utförd samt att mätvärden normalt sett kan variera över årstiderna. För att säkert fastställa konstruktionens kondition och fuktstatus måste en mer omfattande undersökning utföras.

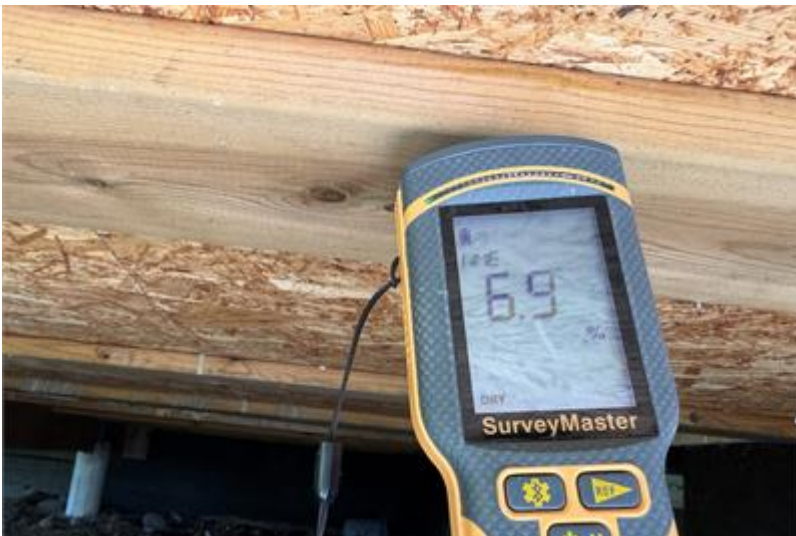
## Bilaga 2 för kontroll av valda konstruktioner

| Besiktningsresultat | | | | | |
|---|---|---|---|---|---|
| Plintgrund | | x | | | Fuktkvoten uppmättes till under kritisk nivå för mikrobiell tillväxt. Se kommentar/riskanalys samt bilaga. |

| Byggnadsdel | Plintgrund |
| Konstruktionsdel | Trossbotten |
| Konstruktionsuppbyggnad | Isolerat träbjälklag |

Vid kontroll av konstruktionen uppmättes fuktkvoten till under 8%. Det kritiska gränsvärdet för mikrobiell tillväxt brukar anges till ca 17% fuktkvot (FK). Notera att stickprovsmässig undersökning är utförd samt att mätvärden normalt sett kan variera över årstiderna. För att säkert fastställa konstruktionens kondition och fuktstatus måste en mer omfattande undersökning utföras.
