# Besiktningsprotokoll

Anticimex Försäkringsbesiktning i samarbete med Fastighetsbyrån

| Fastighetsbeteckning:<br>Haneberg 2:17 | |

| Besiktningsdatum:<br>2026-07-09 | Protokollnummer:<br>69796517 |

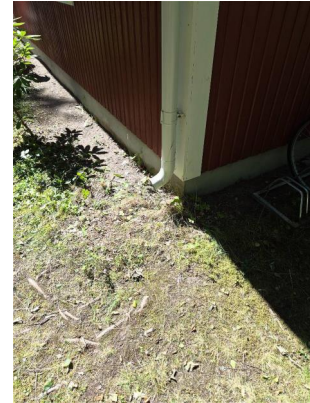
### Utvändigt / Hängrännor / Stuprör

Stuprör avslutas nära husliv.

Stuprör som avslutas intill husliv (ovan mark) kan medföra en ökad fuktbelastning på grundmur/sockel med fuktrelaterade skador som följd.

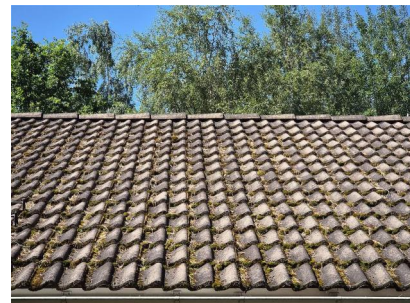
### Utvändigt / Tak

Yttertaket är äldre och det förekommer mosspåväxt.

Takpannor, plåtdetaljer och underlagspapp har enligt vår bedömning en begränsad livslängd. Eftersom husets taktäckning är äldre har det ett minskat motstånd mot vatteninträngning. Detta i sin tur kan leda till fuktskador på träläkt och vidare ner i underliggande konstruktioner.

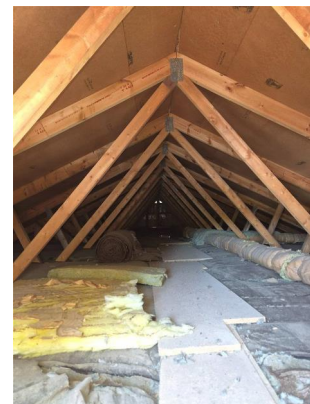
### Utvändigt / Vind

Vid kontroll av vinden uppmättes fuktvärden under kritisk fuktnivå för mikrobiell tillväxt och en normal lukt upplevdes.

Det finns risk för mikrobiell tillväxt om den relativa fuktigheten (RF) i den omgivande luften är över 75 %. I furuvirke motsvarar det en fuktkvot (FK) på 17 %.

Fuktkvoten i underlagstak/takbjälkar uppmättes till 12 %.

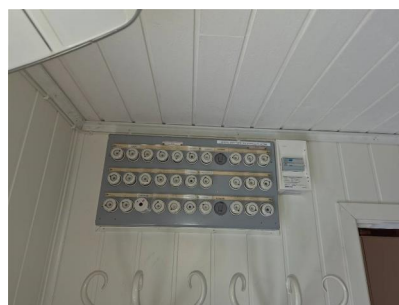
### Entréplan / Entréhall

El-centralen har jordfelsbrytare.

Jordfelsbrytare finns installerad vid elcentralen.

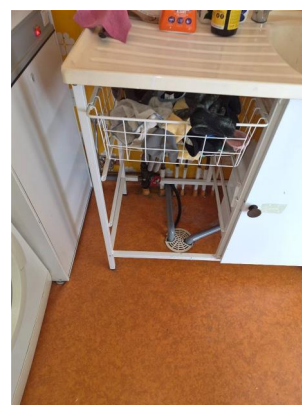
### Entréplan / Tvättstuga

- Våtutrymmet har äldre yt-/tätskikt.
- Rörgenomföring finns i golv.

Eftersom funktionen, som innebär att ytskiktet/tätskiktet ska vara vattentätt, kan vara nedsatt finns en ökad risk att vatten tränger igenom ytskiktet/tätskiktet med vattenskador i omkringliggande konstruktioner som följd.

Normala fuktvärden indikerades mot klinker/kakel.

Fuktindikering mot kakel och klinker som regelbundet vattenbegjuts är svårt att utföra då även det underliggande fästmassan kan ge utslag på instrumentet utan att skada föreligger. Fuktindikering har dock utförts i delar av utrymmet som ej vattenbegjuts samt i angränsande rum/konstruktioner, utan avvikelser.

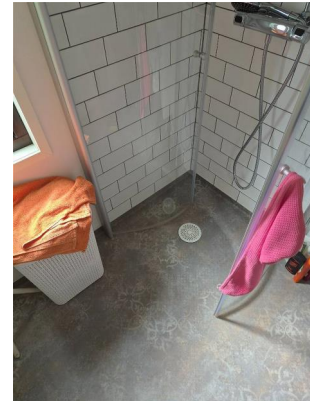
### Entréplan / Badrum/Wc

Ingen att notera.

Fuktindikering i utrymmet gav inga förhöjda fuktindikationer.

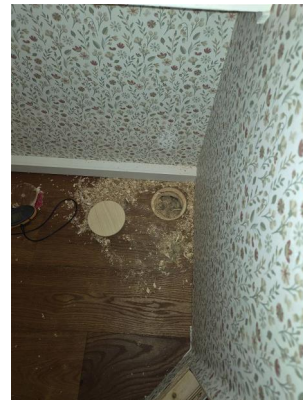
### Entréplan / Skafteri

Vid kontroll av konstruktion uppmättes fuktvärden under kritisk nivå för mikrobiell tillväxt och normal lukt upplevdes.

Grundläggningen består av en betongplatta på mark utan underliggande isolering och med ett uppreglat isolerat golv dikt an betongen.

Fuktkvoten uppmättes till 8 %

Befintlig golvkonstruktion och eventuella väggsyllar riskerar att drabbas av fuktskador på grund av naturlig fuktpåverkan. Detta i sin tur kan leda till mikrobiella skador (angrepp av mikroorganismer) som kan resultera i att mikrobiell lukt sprids till boendemiljön. Om väggsyllarna är tryckimpregnerade kan även en kemisk lukt förekomma.

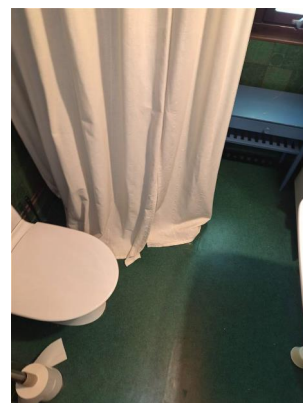
### Entréplan / Badrum/Wc

Våtutrymmet har äldre yt-/tätskikt.

Utrymmet har bara används som toalett och inte dusch.

Eftersom funktionen, som innebär att ytskiktet/tätskiktet ska vara vattentätt, kan vara nedsatt finns en ökad risk att vatten tränger igenom ytskiktet/tätskiktet med vattenskador i omkringliggande konstruktioner som följd.

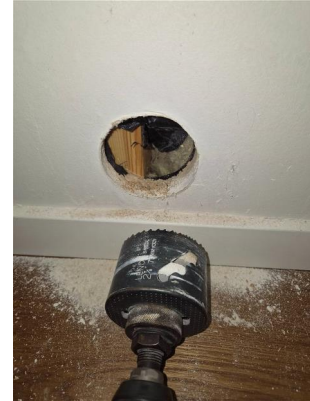
### Entréplan / Sovrum 3

Vid kontroll av konstruktion uppmättes fuktvärden under kritisk nivå för mikrobiell tillväxt och normal lukt upplevdes.

Grundläggningen består av en betongplatta på mark utan underliggande isolering och med ett uppreglat isolerat golv dikt an betongen. Fuktkvoten uppmättes till 8 %

Befintlig golvkonstruktion och eventuella väggsyllar riskerar att drabbas av fuktskador på grund av naturlig fuktpåverkan. Detta i sin tur kan leda till mikrobiella skador (angrepp av mikroorganismer) som kan resultera i att mikrobiell lukt sprids till boendemiljön. Om väggsyllarna är tryckimpregnerade kan även en kemisk lukt förekomma.

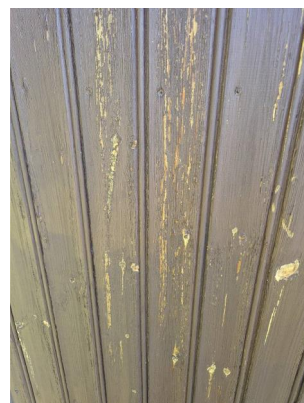
#### Utvändigt / Dörrar

Torrspäckor finns på dörr.

Torrspäckor och färgsläpp medför ökad risk för fuktinträngning vilket i sin tur kan leda till rötskador.

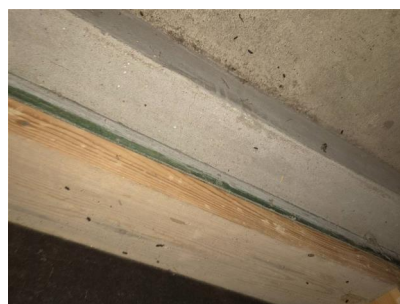
### Garage invändigt / Garage

Rötskyddsbehandlingsmedel förekommer i garagets syllkonstruktion.

Om befintlig syllkonstruktion drabbas av naturlig fuktpåverkan kan detta leda till att en kemisk lukt uppstår i utrymmet på grund av rötskyddsbehandlingsmedlet.
