# Besiktningsprotokoll

| Fastighetsbeteckning:<br>Geten 12 | |
| Fastighetsadress:<br>Gunnarstorpsvägen 1 | |

| Besiktningsdatum:<br>2026-07-16 | Protokollnummer:<br>69778859 |

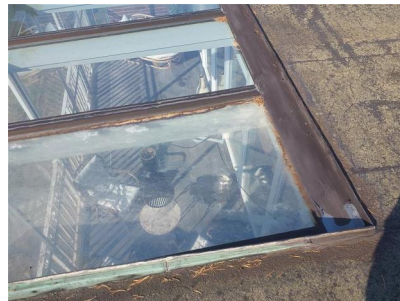
### Utvändigt / Balkong

Isolerglasen på balkongtaket är punkterade, kontakt bör tas med en glasmästare för bedömning/åtgärd

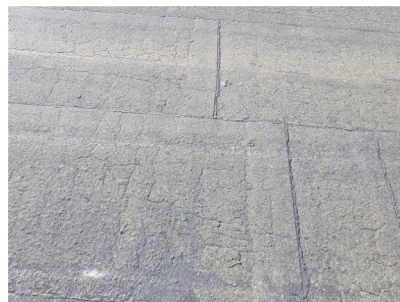
### Utvändigt / Tak

Takpappen har blåsor och sprickor.

Blåsor och sprickor på takpappen innebär att fuktskyddet har nedsatt funktion, vilket kan leda till fuktskador i underliggande konstruktioner.

Vi rekommenderar att du kontaktar en takläggare för en fördjupad undersökning för att bedöma orsak och omfattning.

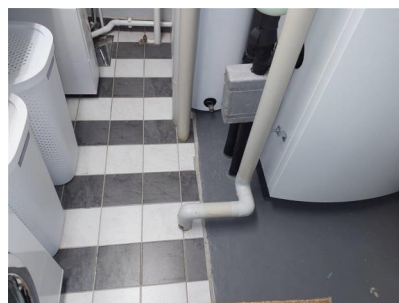
### Entréplan / Tvättstuga/pannrum

Rör genomföring finns i golv.

Rör genomföringar i golvet medför en ökad risk för att vatten tränger ner i omkringliggande konstruktioner och orsakar fuktskador.

Gjutjärnsbrunnen är rostangripen.

Golvbrunn i pannrum/garage är i dåligt skick.

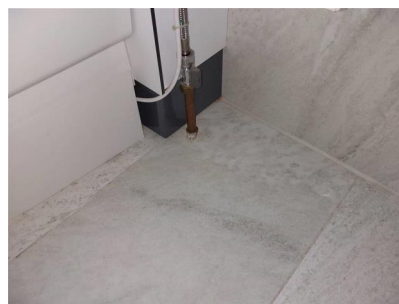
### Entréplan / Badrum/Wc

Rör genomföring finns i golv.

Rör genomföringar i golv medför en ökad risk för att vatten tränger ner i omkringliggande konstruktioner och orsakar fuktskador.
