# Besiktningsprotokoll

Anticimex Försäkringsbesiktning i samarbete med Fastighetsbyrån

| Fastighetsadress:<br>Bondegatan 13b | |

| Besiktningsdatum:<br>2026-07-16 | Protokollnummer:<br>69805824 |

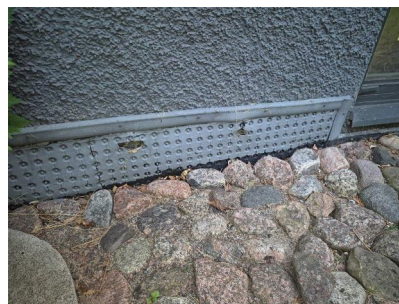
Utvändigt fuktskydd ligger oskyddat ovan mark och platonmattan är skadad på flera ställen runt huset.

Det finns risk att vatten tränger in bakom platonmattan. Plastmaterialet bryts ned av solens UV-ljus, vilket ytterligare försämrar funktionen.

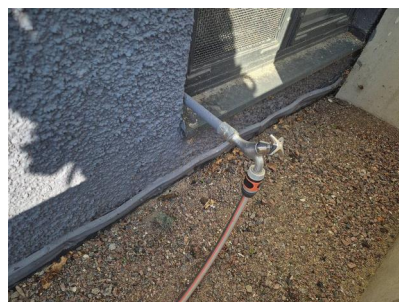
Vattenutkastaren är inte frostsäker.

När vattenutkastaren inte är frostsäker ökar risken för att den ska frysa sönder och orsaka vattenskada.

Byt till självdränerande vattenutkastare vilket innebär att den är frostsäker.

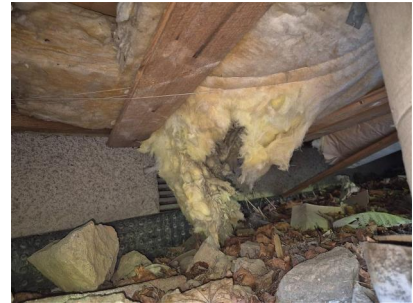
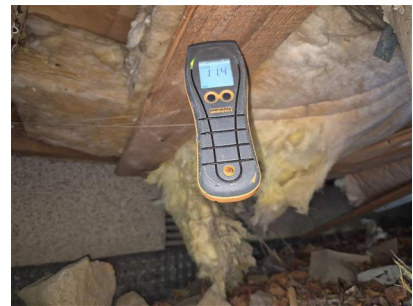
Vid fuktkontroll av bjälklag uppmättes en fuktkvot på 11%.

Risk för mikrobiell påväxt föreligger om fuktkvoten överstiger 17%.

Intill här leds inte dagvatten bort från grunden.

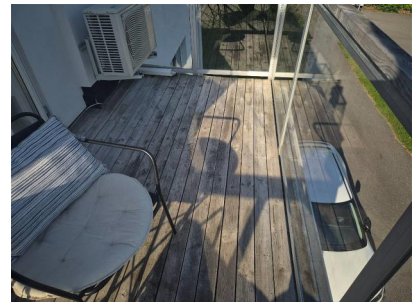
Låglutande tak har fel taktäckning.

Taktäckningen av plåt är inte anpassad till taklutningen. Risk finns för läckage med fuktskador som följd.

Plåten dold under trall.

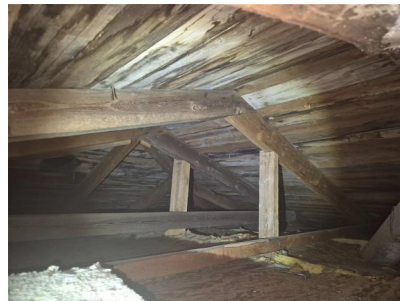
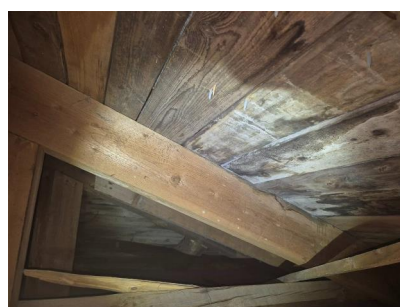
Mikrobiell påväxt finns på underlagstaket. Det förekommer även fuktrosor och rinningsmärken vilket är förväntat för äldre hus.

Detta kan vara ett tecken på att vinden tillförs fukt inifrån bostaden. Observera att besiktning av bostadens ventilationssystem inte har ingått i uppdraget.

Vinden är tilläggsisolerad vilket ökar risken för konvektionsskador.

Vid kontroll av vinden uppmättes fuktvärden under kritisk fuktnivå för mikrobiell tillväxt.

Fuktkvoten i takbjälkar uppmättes till 8%.

Risk för mikrobiell påväxt föreligger om fuktkvoten överstiger 17%.

För att komma tillrätta med detta kan fukttillförseln inifrån bostaden behöva minskas. Det kan göras genom att ventilationen i bostaden förbättras samt att eventuella otätheter i vindsbjälklaget (tak-/väggvinklar, taklucka med mera) tätas. Läs Anticimex faktablad om oppvärmda vindsutrymmen för tips och råd.

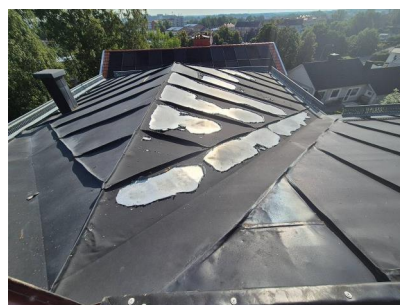
Färgsläpp noteras på plåttak.

Taket är besiktat från takstege.

Jag rekommenderar kontakt med fackman för att måla plåten.

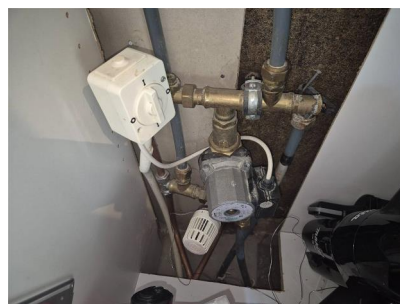
Shuntgrupp för golvvärme placerat i garderob.

Jag rekommenderar att ett vattenlarm monteras för att lättare upptäcka eventuella läckage.

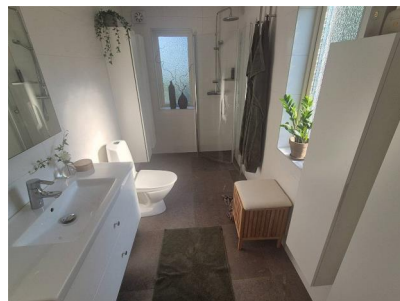
Normala fuktvärden indikerades mot klinker/kakel.

En viss fukt tränger alltid in bakom kakel/klinker via fogarna, detta är helt normalt och innebär inte att tätskiktet/ våtrumsisoleringen under kaklet/klinkern är bristfälligt eller ur funktion.

Vid stickprovskontroll av jordade eluttag noterades inga avvikelser.

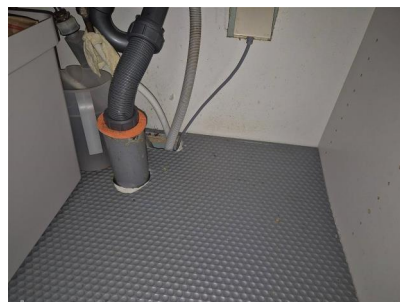
Fuktskydd i diskbänksskåp saknar uppvik och är inte tätat runt genomföringar i diskbänkbotten.

När botten inte är tät är det svårt att upptäcka läckage från rörledningar. Vatten kan då tränga in i omkringliggande konstruktioner och orsaka fuktskador.

Avloppsslangen till diskmaskinen är inte förankrad enligt monteringsanvisning.

För att upptäcka eventuella läckage, täta i diskbänkskåpet.

Ett vattenlarm kan med fördel installeras här för att lättare upptäcka eventuella läckage.

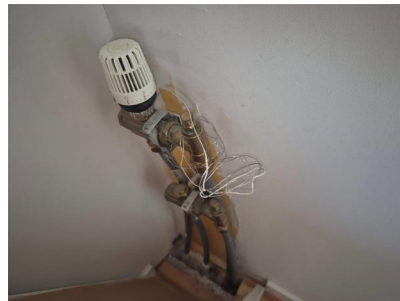
Shuntgrupp för golvvärme placerat bakom låda.

Jag rekommenderar att ett vattenlarm monteras för att lättare upptäcka eventuella läckage.

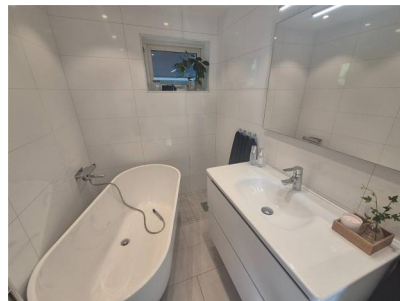
Normala fuktvärden indikerades mot klinker/kakel.

En viss fukt tränger alltid in bakom kakel/klinker via fogarna, detta är helt normalt och innebär inte att tätskiktet/ våtrumsisoleringen under kaklet/klinkern är bristfälligt eller ur funktion.

Jag rekommenderar att fönster i plats för bad skyddas från vattenbegjutning med draperi.

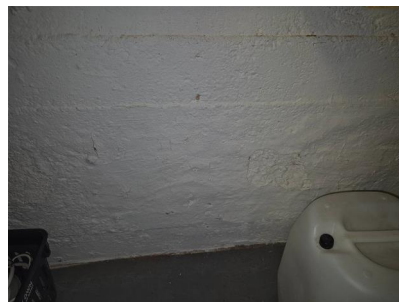
Utvändigt fuktskydd är äldre. (Utförd ca 1988)

Eftersom källarens utvändiga fuktskydd (dagvattenssystem, dräneringssystem samt källarytterväggarnas utvändiga fuktskydd) är äldre, så kan systemet ha nedsatt funktion. Detta ökar risken för invändiga fuktskador i källaren.

I garaget noteras putssläpp på vägg mot gatan.

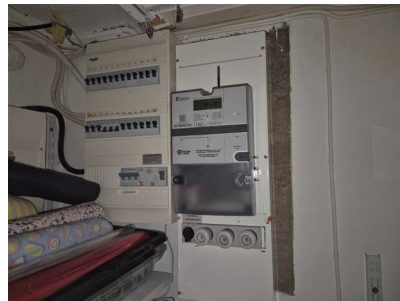
Jordfelsbrytare finns installerad vid elcentralen.

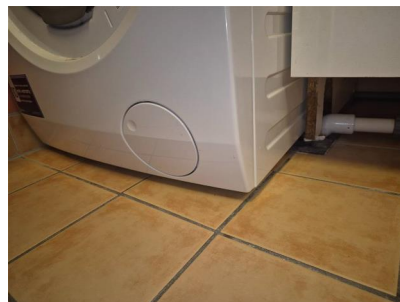
Golvbrunnen är inte besiktad då den är placerad under tvättmaskin och torktumlare.

För att kunna kontrollera och bedöma golvbrunnen måste den vara tillgänglig och rengjord.
