Isala 1:13

Vasalund 13

| Uppdragsnummer | WA8652 |
| Besiktningsdatum | 2026-07-16 |

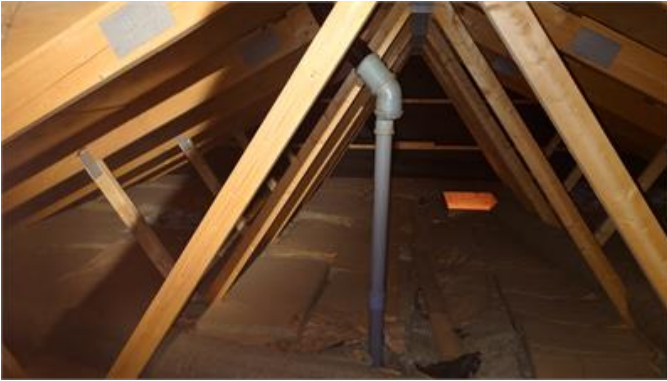
Vindens utrymme uppvisar inga tecken på fukt.

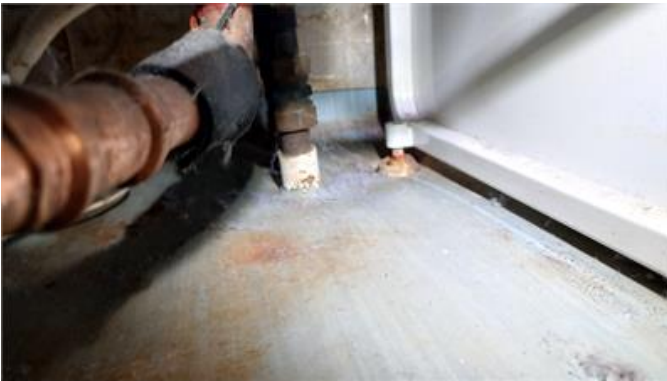
| Besiktningsresultat | | | | | |
|---|---|---|---|---|---|
| Tvättstuga | | | X | | Fötter till värmepumpen har delvis sjunkit ned i golvet innebärande att pannan lutar, risk föreligger att tätskiktet skadas. |

Värmepannan har delvis sjunkit ned i golvet innebärande risk att tätskiktet skadas.

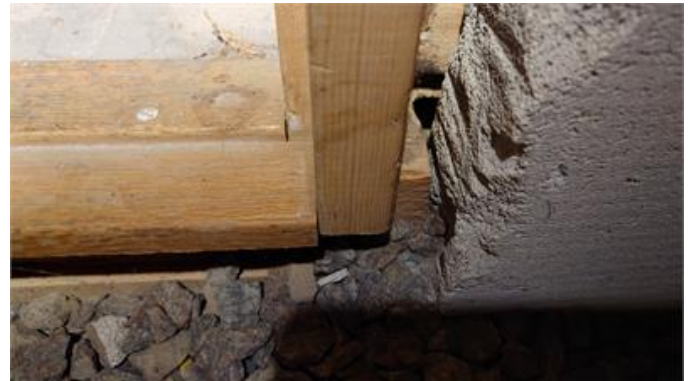
| Besiktningsresultat | | | | | |
|---|---|---|---|---|---|
| Matkällare | | X | | | Hårdgjord golvyta saknas. |
| | | X | | | Träreglar ligger an mot underliggande mark innebärande risk för fuktpåverkan. |

Hårdgjord golvyta saknas i matkällaren och träkonstruktioner ligger an mot gruset innebärande ökad risk för fuktpåverkan.

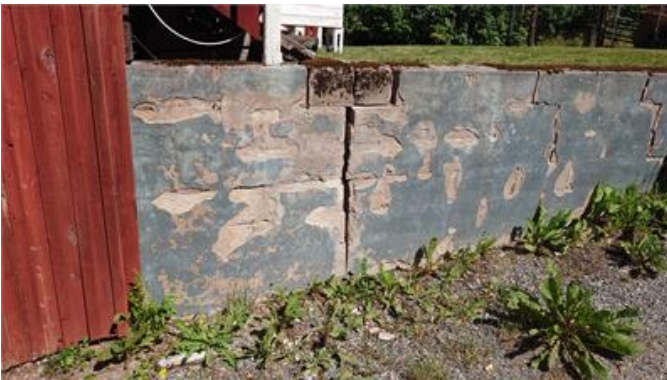
| Besiktningresultat | | | | | |
|---|---|---|---|---|---|
| Grund | | X | | | Stödmurar spruckna och utsatta för sättningar, viss rasrisk föreligger. |

Utvändiga stödmurar är spruckna och utsatta för sättningar.

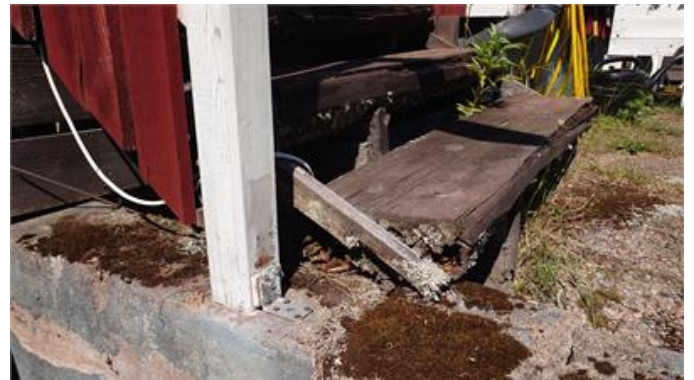
| Besiktningresultat | | | | | |
|---|---|---|---|---|---|
| | | | X | | Entrétrappor rötskadade. |

Entrétrappor, mm har ett renoveringsbehov då dessa rötskadats.
