# Besiktningsprotokoll

Anticimex Försäkringsbesiktning i samarbete med Fastighetsbyrån

| Fastighetsadress:<br>Ängsgatan 5 | |

| Besiktningsdatum:<br>2026-07-15 | Protokollnummer:<br>69780495 |

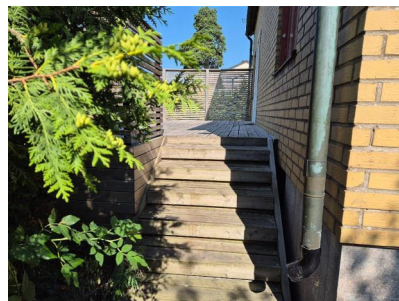
Viss svikt finns i trappa.

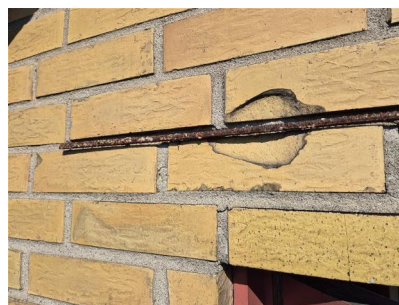
Enstaka mindre otätheter finns i tegelfasaden.

Dessa bedöms inte ha lett till bakomliggande skador.

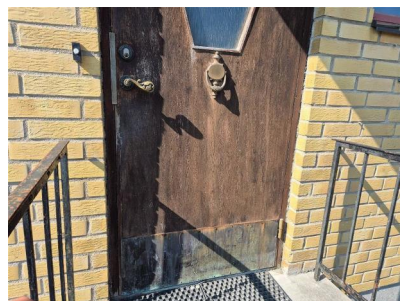
- Överbleck samt tröskelbleck saknas.

Avsaknad av bleck ovanför dörren medför att det finns risk för att vatten kan rinna in och orsaka mikrobiella skador (angrepp av mikroorganismer) på tröskel och/eller i kringliggande vägg och bjälklag.

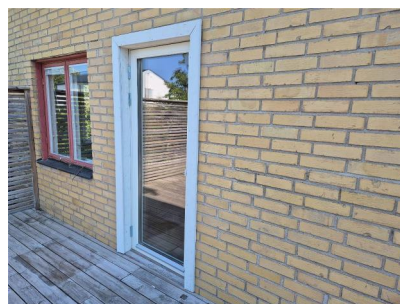
Dörr är i behov av målning/underhåll.

Dörrar där målningsbehov finns riskerar att få fukt- och rötskador på grund av sämre vattenavvisande förmåga.

För att öka livslängden på dörr rekommenderas målning och underhåll.

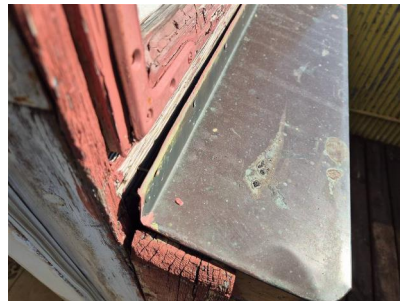
- Fönsterbleck är otätt vid infästning (balkong)

Eftersom fönsterbleck är otätt finns risk att vatten rinner in i väggen vilket i sin tur kan leda till fuktskador i väggkonstruktionen.

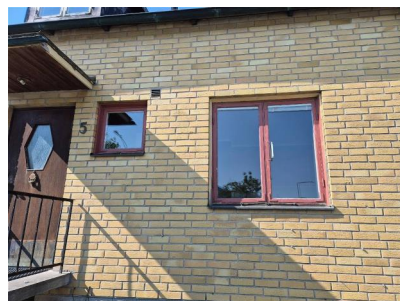
- Överbleck saknas ovan fönster.

Avsaknad av bleck ovanför fönster medför en ökad risk för att vatten kan rinna in och orsaka fuktrelaterade skador i omkringliggande konstruktioner.

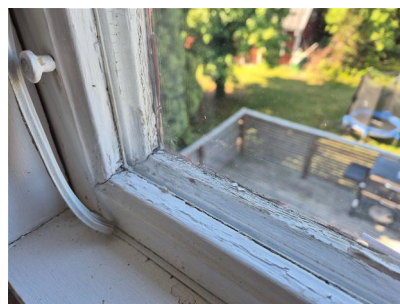
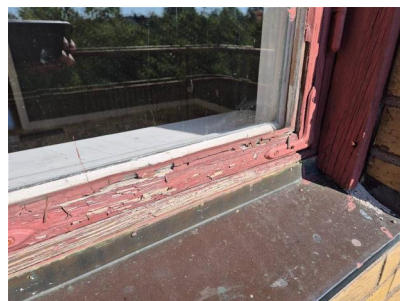
- Fönster är i behov av målning/underhåll.

Fönsterbågar och fönsterkarmar där målningsbehov finns riskerar att få fukt- och rötskador på grund av sämre vattenavvisande förmåga.

För att öka livslängden på fönster rekommenderas målning och underhåll.

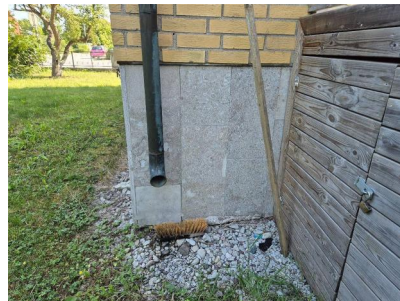
Stuprör avslutas nära husliv.

Stuprör som avslutas intill husliv (ovan mark) kan medföra en ökad fuktbelastning på grundmur/sockel med fuktrelaterade skador som följd.

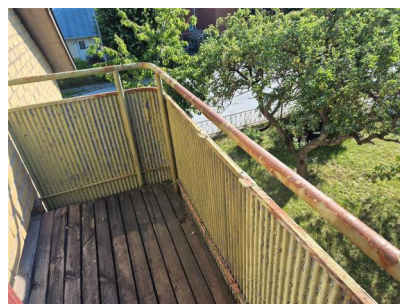
Balkongräcke är i behov av målning/underhåll.

Balkongräcke där målningsbehov finns riskerar att få fukt-/rostskador på grund av sämre vattenavvisande förmåga.

För att öka livslängden på balkongen rekommenderas målning och underhåll.

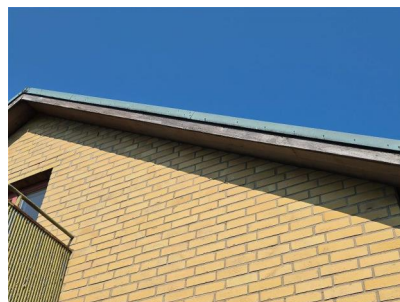
Yttertaket är äldre.

Takpannor, plåtdetaljer och underlagspapp har enligt vår bedömning en begränsad livslängd. Eftersom husets taktäckning är äldre har det ett minskat motstånd mot vatteninträngning. Detta i sin tur kan leda till fuktskador på träläkt och vidare ner i underliggande konstruktioner.

Takets träkonstruktioner så som takutsprång och vindskivor är i behov av målning/underhåll.

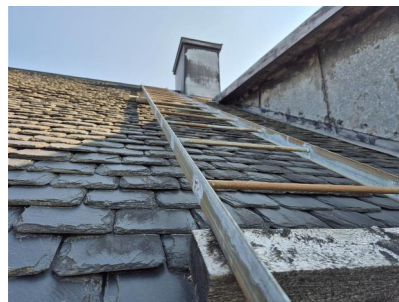
Taket besiktades från mark samt anliggande stege. Takstege ej godkänd.

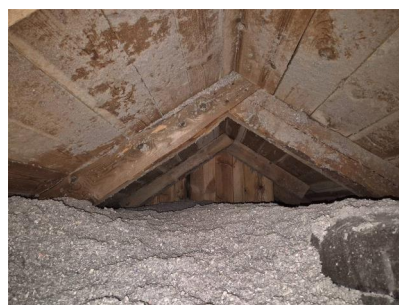
Vinden är tilläggsisolerad.

Eftersom vindsbjälklaget tilläggsisolerats så kommer klimatet på vindsutrymmet att ändras, främst vintertid. Detta i sin tur kan leda till uppfuktning av underlagstakets insida vilket kan resultera i mikrobiella skador (angrepp av mikroorganismer).

Vid kontroll av vinden uppmättes fuktvärden under kritisk fuktnivå för mikrobiell tillväxt och en normal lukt upplevdes. Fuktkvoten i underlagstak/takbjälkar uppmättes till ca 6%.

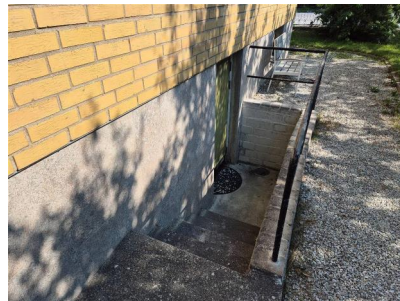
Utvändig källarnedgång har inget ovanliggande skärmtak. Med fördel kan skärmtak monteras för att minska fuktbelastningen mot angränsande/underliggande delar.

Övrigt är det viktigt att markbrunnen i källarnedgången hålls ren så avrinning av regn och smältvatten fungerar tillfredställande och inträngande fukt till källaren kan undvikas.

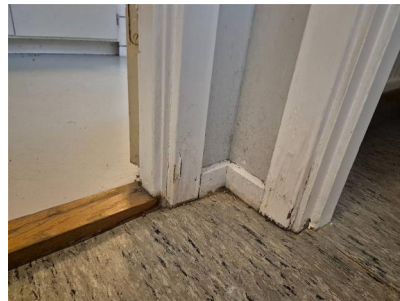
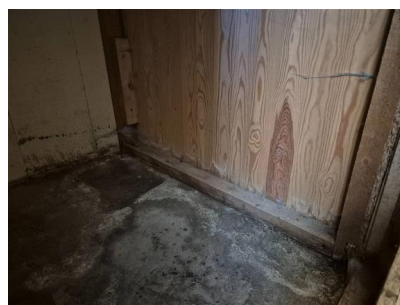
- Trädetaljer i kontakt med betonggolv och källarvägg.

Trädetaljer (trösklar, innervägg mm) kan via kapillärkraft bli fuktiga vilket kan leda till fuktskador, vilket delvis har hänt. Rekommenderar att byta ut organiskt material mot mer fukttålig konstruktion, alternativt avlägsna.

Fuktkvot uppmättes över gränsvärde till ca 20% och normal lukt upplevdes.

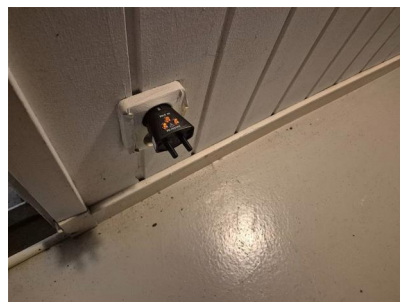
- Ojordade uttag finns i källarplan.

När man har ojordade uttag oinredd källare finns det en ökad risk för personskador.

Kontakta en elektriker för kontroll och åtgärd.

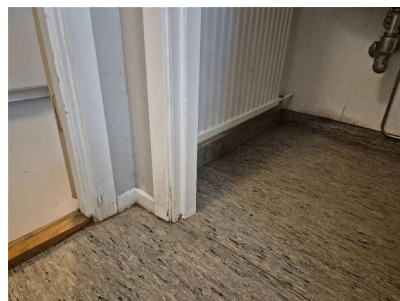
Limmad plastmatta finns på betongplattan i källarplan.

På grund av naturlig fuktpåverkan från mark riskerar plastmattan att släppa från underlaget. Mattan och limmet kan också avge en kemisk lukt som sprids till boendemiljön.

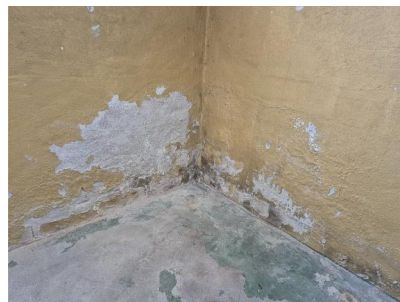
Fuktuppsug samt puts-/färgsläpp noterades i källarplan.

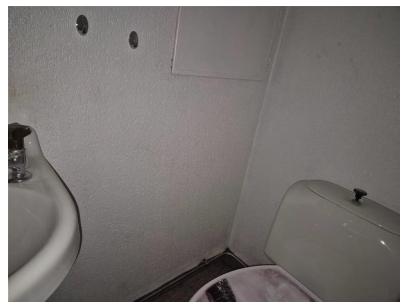
Fuktindikering i utrymmet på vägg under inspektionslucka gav förhöjda fuktindikationer.

Förhöjda fuktindikationer behöver inte betyda att skada finns men vi rekommenderar en fördjupad undersökning för att fastställa om skada finns samt bedöma eventuell orsak och omfattning.

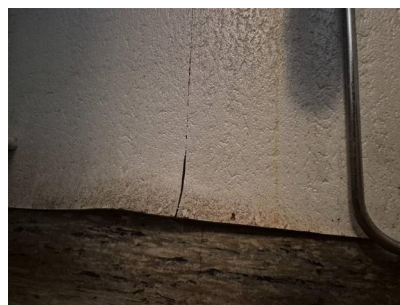
Väggbeklädnad har släppt något från underlaget.

Då utrymmet inte förväntas att vattenbegjutas så bedöms risken för fuktrelaterade följdskador som små.

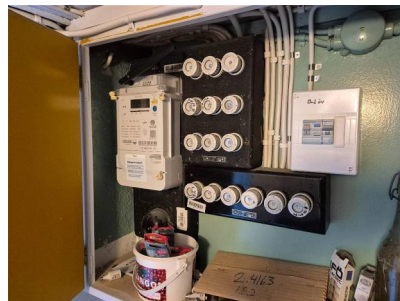
Jordfelsbrytare finns inte installerad i den äldre elanläggningen.

Huset är renoverat efter 2004 och jordfelsbrytare finns installerad i den nya elanläggningen till badrum övre plan.

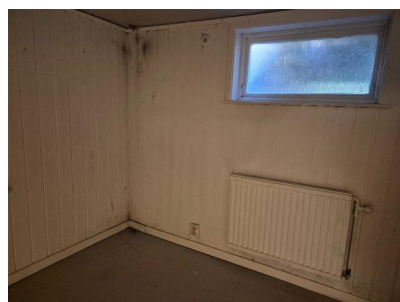
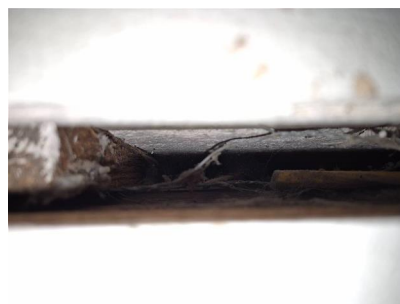
Källare har påreglade ytterväggar.

Källaren med påreglade ytterväggar riskerar att drabbas av fuktskador på grund av naturlig fuktpåverkan från mark. Detta kan i sin tur leda till mikrobiella skador (angrepp av mikroorganismer) som kan leda till att mikrobiell lukt sprids till boendemiljön.

Genom luftspalt vid fönstersmyg syns konstruktionen: regler och panel mot stenvägg.

Vid fuktkvotsmätning i nederkant av den uppreglade väggen uppmättes fuktkvot till ca 18% och normal lukt upplevdes.

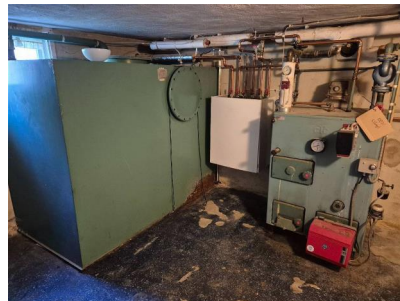
Golvbrunn finns inte i utrymmet.

I denna typ av utrymme bör en golvbrunn finnas. Avsaknaden utgör en ökad risk för fuktskador i omkringliggande konstruktioner vid eventuellt läckage, men eftersom golv och väggar består av sten och betong bedöms risken för följdskador som små.

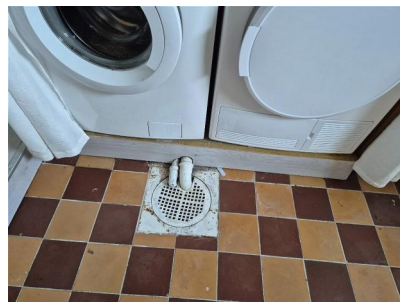
Gjutjärnsbrunnen är rostangripen.

Det finns risk att golvbrunnen rostar sönder med fuktskador som följd.

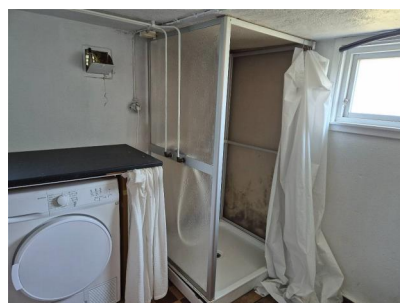
Duschkabin finns installerad.

Utrymmet har inget tätskikt. Ska man duscha så rekommenderar vi att duschkabinen fortsatt används, för att skydda kringliggande konstruktioner.

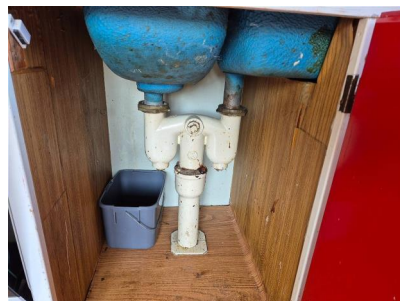
- Fuktskydd saknas i diskbänksskåpen.

Utan fuktskydd är det svårt att upptäcka läckage från rörledningar. Vatten kan då tränga in i omkringliggande konstruktioner och orsaka fuktskador.

För att upptäcka eventuella läckage, installera ett fuktskydd.

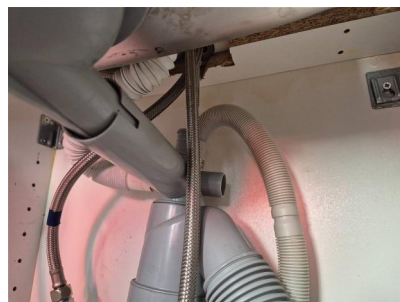
- Upphångningsbygel saknas på avloppslang från diskmaskinen.

När upphångningsbygel saknas ökar risken för brott på slangen med läckage som möjlig följd.

För att hindra brott på avloppsslang rekommenderas komplettering av upphångningsbygel.

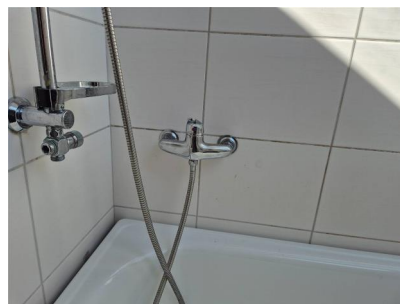
Fuktindikering i utrymmet runt duschblandare gav förhöjda fuktindikationer.

Förhöjda fuktindikationer behöver inte betyda att skada finns men vi rekommenderar en fördjupad undersökning för att fastställa om skada finns samt bedöma eventuell orsak och omfattning.

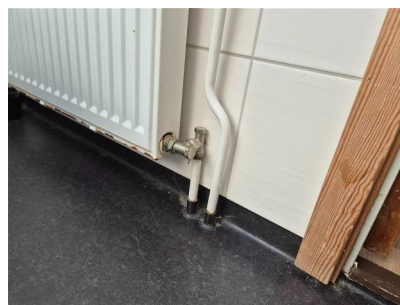
Rör genomföring finns i golv.

Rör genomföringar i golvet medför en ökad risk för att vatten tränger ner i omkringliggande konstruktioner och orsakar fuktskador.

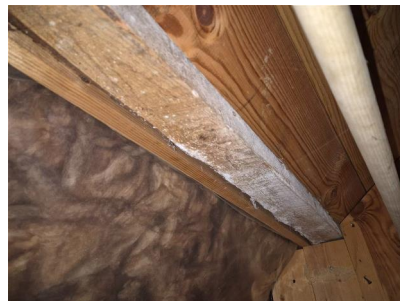
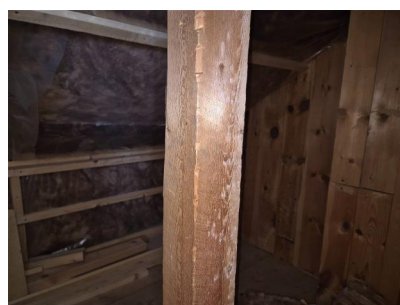
Mindre mängd mikrobiell påväxt noterades på regel.

Rekommenderar att hålla detta under uppsikt och skulle förändring ske så rekommenderas fördjupad undersökning för att klargöra orsak och omfattning.

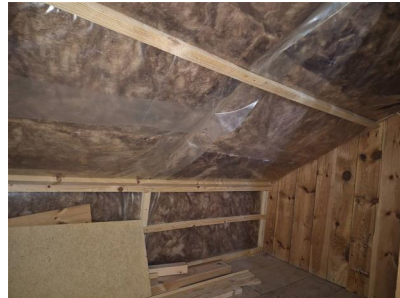
Vid kontroll av sidovinden uppmättes fuktvärden under kritisk fuktnivå för mikrobiell tillväxt och en normal lukt upplevdes. Fuktkvoten i underlagstak/takbjälkar uppmättes till ca 6%.
