Harven 3

Helgevallsvägen 16

| Uppdragsnummer | G39393 |
| Besiktningsdatum | 2026-07-13 |

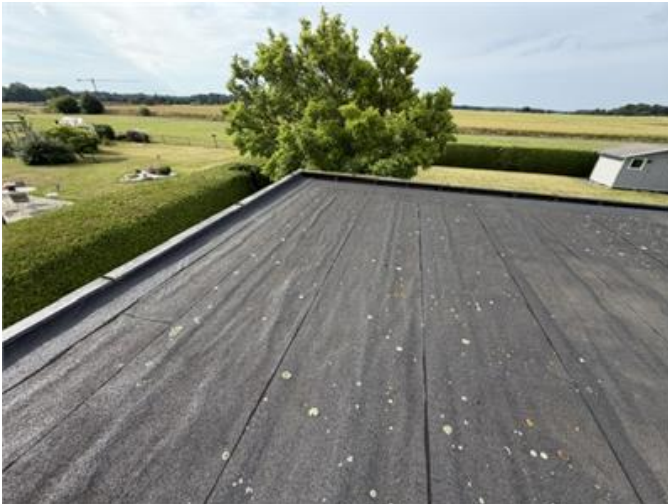
| Besiktningsresultat | | | | | |
|---|---|---|---|---|---|
| Tak, takpapp | | | X | | Se kommentar/riskanalys |

TAK, Takpapp; Huset har ett platt/låglutande tak, vilket betecknas som en riskkonstruktion. Mer utförlig information finns på protokollets näst sista sida pos. 1. Takpappen har provisoriskt lagats efter läckage. Pappen är i behov av byte i närtid, kontakta takentreprenör.

Takpappen har provisoriskt lagats efter läckage. Pappen är i behov av byte i närtid, kontakta takentreprenör.

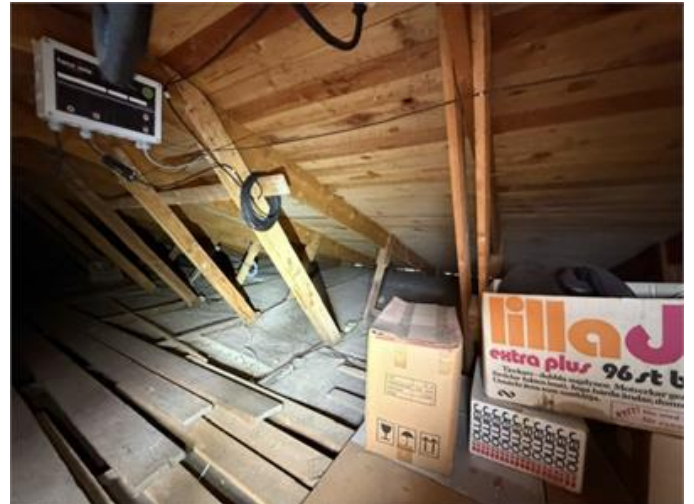
| Besiktningsresultat | | | | | |
|---|---|---|---|---|---|
| Vind | | X | | | Lokala mikrobiell påväxt förekommer på insidan av yttertak. Avfuktare har installerats av Anticimex som löpande kontrollera och utför service. Viktigt att avfuktaren är i drift och sköts enligt anvisningar. |

Lokala mikrobiell påväxt förekommer på insidan av yttertaket. Avfuktare har installerats av Anticimex som löpande kontrollera och utför service. Viktigt att avfuktaren är i drift och sköts enligt anvisningar.

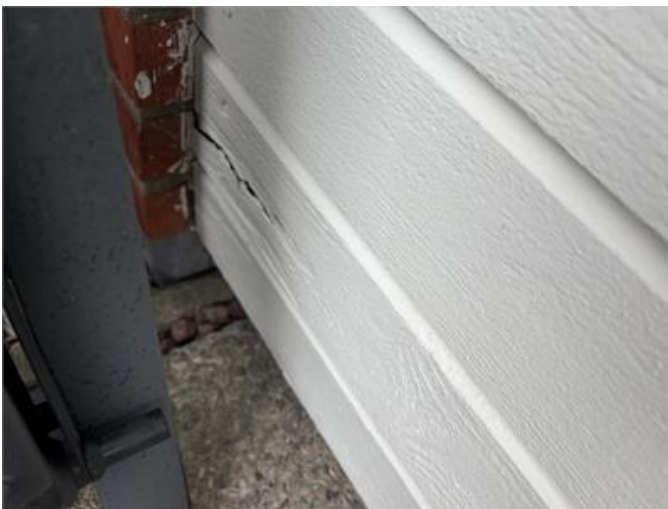
| Besiktningsresultat | | | | | |
|---|---|---|---|---|---|
| Beklädnadsbrädor | | X | | | Lokala rötskador förekommer i fasadanel på baksidan |

Lokala röttskador förekommer i fasadanel på baksidan

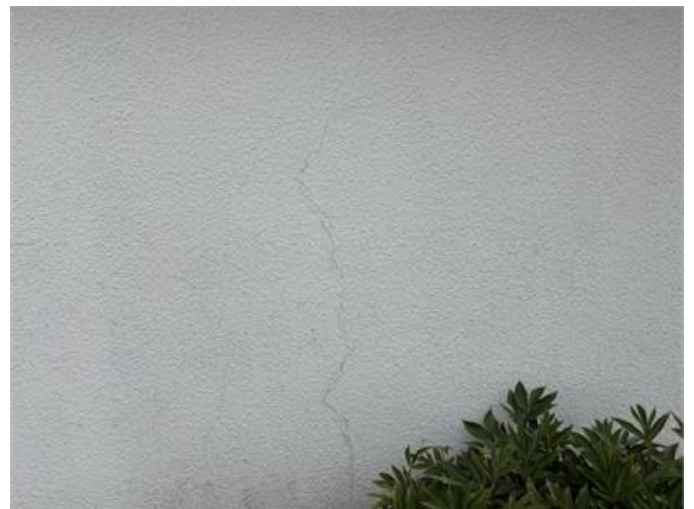
| Besiktningsresultat | | | | | |
|---|---|---|---|---|---|
| Puts | | X | | | Sprickor förekommer i den murade stommen/putsen |

Sprickor förekommer i den murade stommen/putsen

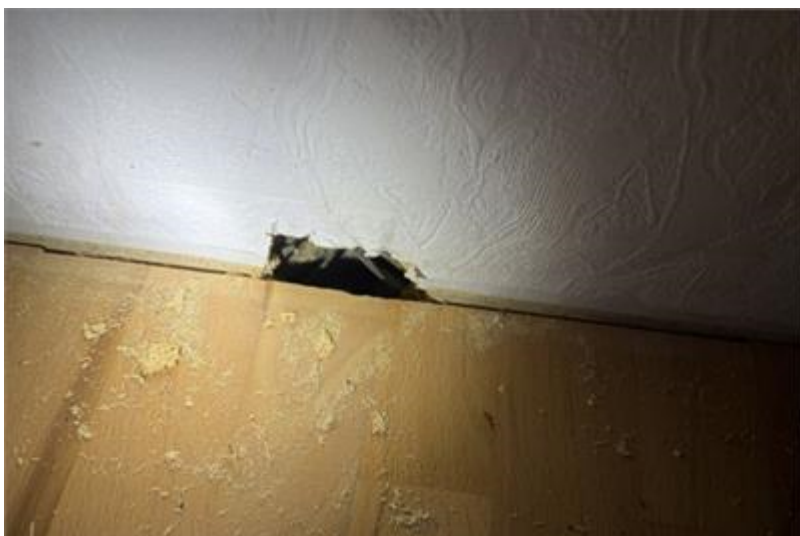
Via provhål bakom sockel i sovrum gick det inte att komma åt ytterväggssyllen som ligger djupt monterad mot betongplattan. Fuktkontroll utfördes i innerväggssyll, se bilaga.

Vid kontroll av konstruktion som utfördes i yttervägg i sovrum gick det inte att komma åt ytterväggssyllen som ligget djupt monterad mot plattan.

Bakom sockel i hall/passage uppmättes fuktkvoten till ca 13% i innerväggssyll som ligget mot betongplattan. Det kritiska gränsvärdet för mikrobiell tillväxt brukar anges till ca 17% fuktkvot (FK). Ingen avvikande lukt upplevdes i något av provhålen
