# Besiktningsprotokoll

Anticimex Försäkringsbesiktning i samarbete med Fastighetsbyrån

| Fastighetsadress:<br>Gnistgatan 14 | |

| Besiktningsdatum:<br>2026-07-17 | Protokollnummer:<br>69810016 |

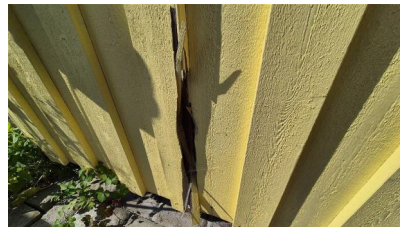
Skada orsakad av dragkrok fasad framsida, rekommenderar åtgärd.

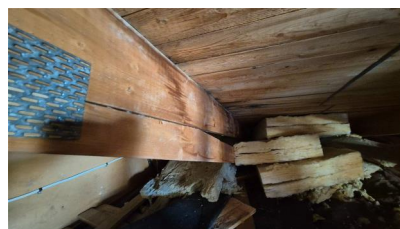
Rinnmärken noteras takstol och undelagstak del mot entrésidan med äldre tak, inga förhöjda fuktvärden vid besiktningstillfället.

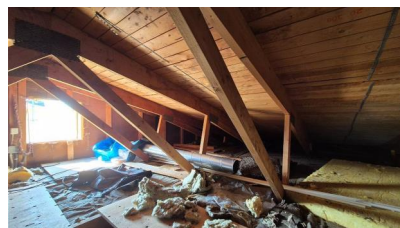
Vid kontroll av konstruktion uppmättes fuktkvot under gränsvärden för mikrobiell tillväxt.

I takstolar och underlagstak uppmättes fuktkvot strax under 8%. Risk för mikrobiell tillväxt föreligger vid 17%.

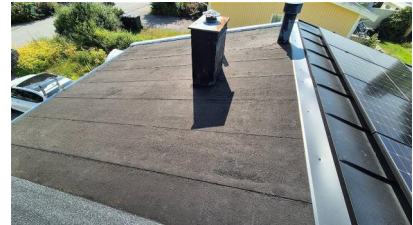
Takpappen entrésidan är äldre, upplevs vara i behov av byte.

Tätskiktet på ett platt/låglutande tak har enligt vår bedömning en begränsad livslängd. Eftersom takpappen är äldre har det ett minskat motstånd mot vattengenomträngning. Detta i sin tur kan leda till att takkonstruktionen drabbas av fuktskador.

Jag rekommenderar kontakt med takläggare för kontroll och möjlig åtgärd.

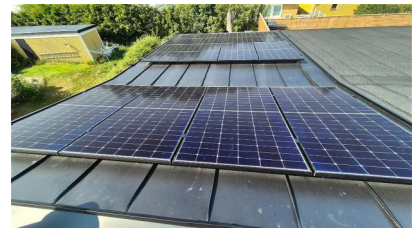
Plåttaket skymms av solceller, på synliga delar finns inget att notera.

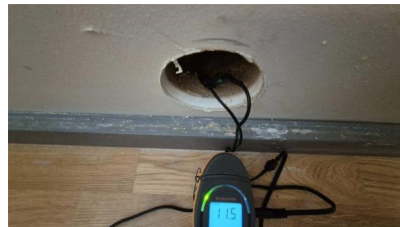
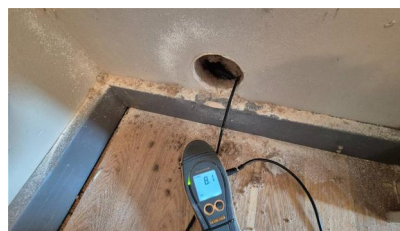
Vid kontroll av konstruktion uppmättes fuktvärden under gränsvärden för mikrobiell tillväxt.

I vardagsrum mot yttervägg togs ett 70mm hål.

I regel uppmättes fuktkvot 12%.

I passagens garderob togs ett 70mm hål i mellanvägg mot entréhall.

I regel uppmättes fuktkvot 9%.

Risk för mikrobiell tillväxt föreligger vid 17%.

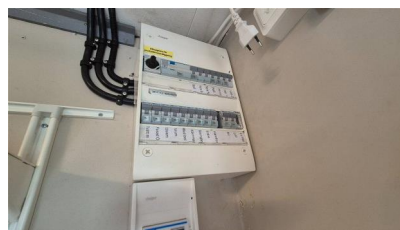
Jordfelsbrytare finns installerad vid el-centralen, gruppförteckning noteras.

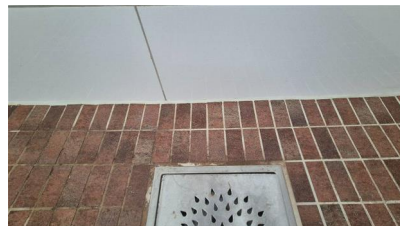
Golvbrunnen är placerad något nära vägg.

Det finns risk att tätskiktet inte har kunnat anslutas på rätt sätt, vilket kan leda till fuktskador.

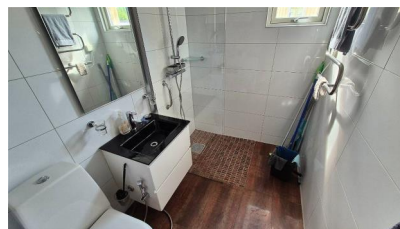
Normala fuktvärden indikerades mot klinker/kakel.

En viss fukt tränger alltid in bakom kakel/klinker via fogarna, detta är helt normalt och innebär inte att tätskiktet/ våtrumsisoleringen under kaklet/klinkern är bristfälligt eller ur funktion.
