# Besiktningsprotokoll

Anticimex Försäkringsbesiktning i samarbete med Fastighetsbyrån

| Fastighetsadress:<br>Ulvekärr 12 | |

| Besiktningsdatum:<br>2026-07-14 | Protokollnummer:<br>69794436 |

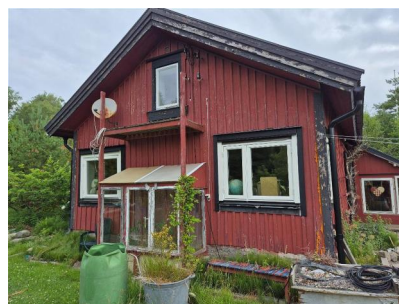
Underhållsbehov/Rötskador finns i fasadpanelen.

Rötskador i fasaden är ett tecken på bristande fuktskydd/hög fuktpåverkan, som även kan leda till fuktrelaterade skador i bakomliggande konstruktioner.

Jag rekommenderar att underliggande konstruktion kontrolleras efter eventuella följskador vid fasadbyte.

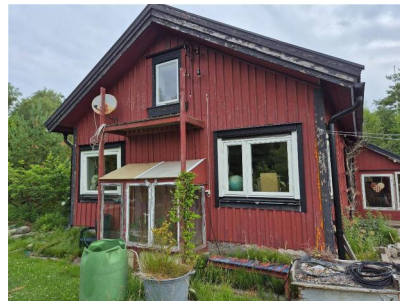
Fönsterinstallationen är inte färdigställd.

Jag rekommenderar att en snickare kontaktas för bedömning/åtgärd.

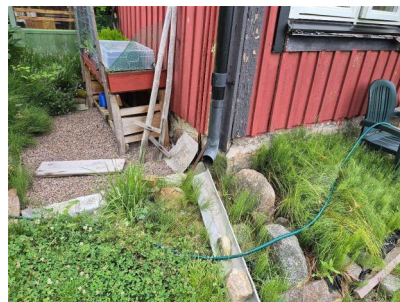
Stuprör är inte anslutet till markledning.

Stuprör som inte är anslutet till markledning kan medföra en ökad fuktbelastning på grundmur/sockel som i sin tur kan leda till fuktrelaterade skador.

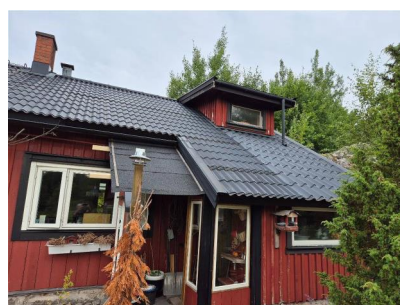
Plåttaket har otätheter och rostangrepp.  
Vindskivor har rötskador.

Brister i taktäckningen kan leda till att regn- eller smältvatten tränger ner i underliggande takkonstruktion och orsakar fuktskador.

Vi rekommenderar en fördjupad undersökning för att bedöma orsak och omfattning.

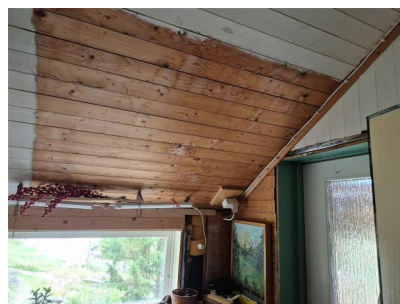
Taket har fuktfläckar.

Fuktfläckar kan bero på olika saker, och kan vara ett tecken på en tidigare eller en pågående fuktskada.

Se under rubrik tak.

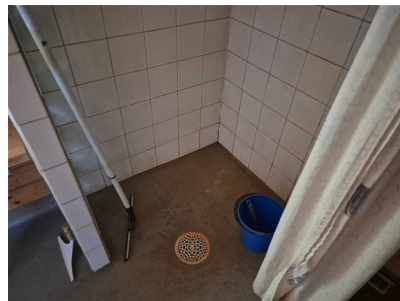
Mattsläpp förekommer i duschzon.

Fuktindikering i utrymmet gav inga förhöjda fuktindikationer.

För att utreda orsaken/omfattningen rekommenderas att en fördjupad undersökning utförs.

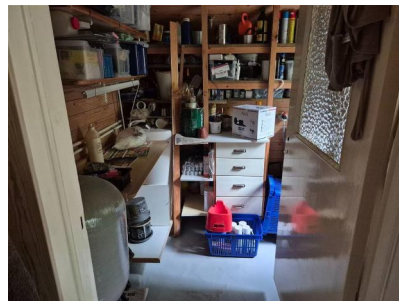
Tätskikt finns inte.

Eftersom funktionen, som innebär att ytskiktet/tätskiktet ska vara vattentätt, kan vara nedsatt finns en ökad risk att vatten tränger igenom ytskiktet/tätskiktet med vattenskador i omkringliggande konstruktioner som följd.

Fuktindikering i utrymmet gav inga förhöjda fuktindikationer.

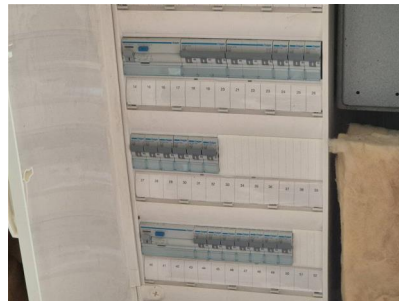
Gruppförteckning över elcentralen saknas.  
El och VVs-installationen saknar dokumentation.

Kontakta el och rörläggare för bedömning.
