# Besiktningsprotokoll

Anticimex Försäkringsbesiktning i samarbete med Fastighetsbyrån

| Fastighetsadress:<br>Lockebovägen 6 | |

| Besiktningsdatum:<br>2026-07-17 | Protokollnummer:<br>69823191 |

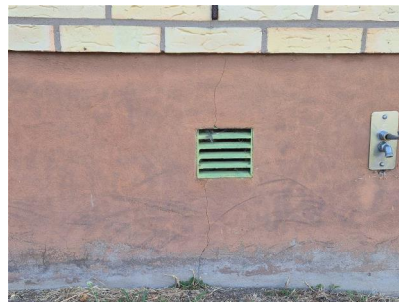
Sprickor finns i sockel.

Dessa bedöms inte ha lett till bakomliggande skador.

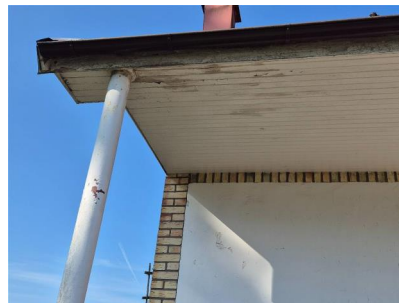
Mindre sprickor och färgsläpp noterades på den putsade fasaden vid entrén.

Inget som tyder på några underliggande skador.

Målning och underhåll föreligger på trädetaljer vid bland annat takfoten.

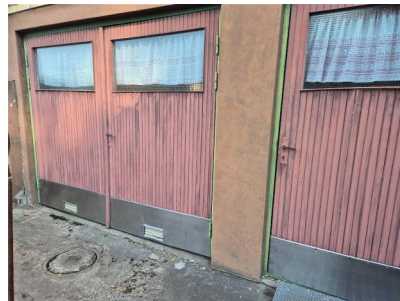
Dörr är i behov av målning/underhåll.

Dörrar där målningsbehov finns riskerar att få fukt- och rötskador på grund av sämre vattenavvisande förmåga.

Tröskelbleck saknas under dörr.

Avsaknad av tröskelbleck medför att det finns risk för att vatten kan rinna in och orsaka fuktskador på tröskel och/eller i kringliggande vägg och bjälklag.

Det finns otätheter kring garageporten och den är svår att stänga.

För att öka livslängden på dörr rekommenderas målning och underhåll.

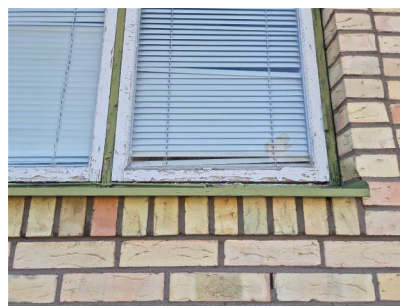
Fönster är i behov av målning/underhåll.

För att öka livslängden på fönster rekommenderas målning och underhåll.

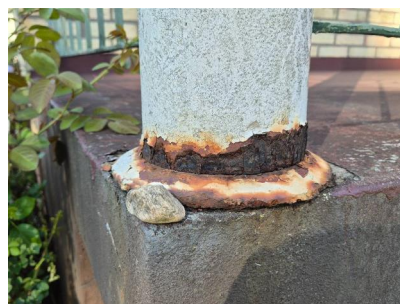
Pelare och räcke är i behov av målning och underhåll. Rost förekommer och åtgärder behövs för att förhindra vidare rostangrepp och skador.

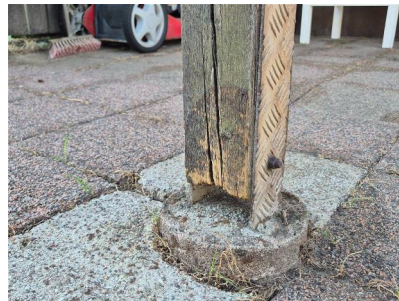
Staket och pelare är i behov av målning och underhåll.  
Rötskador finns.

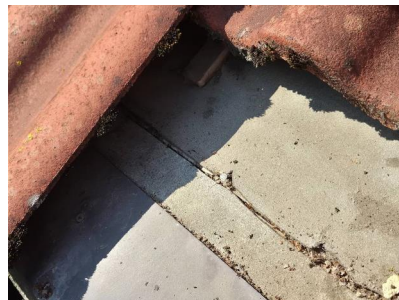
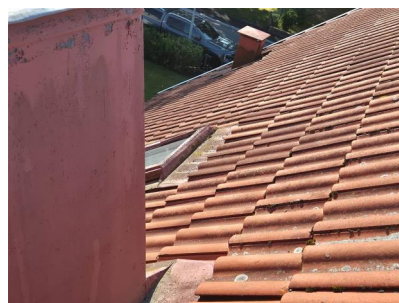
Yttertaket är äldre.

Takpannor, plåtdetaljer och underlagspapp har enligt vår bedömning en begränsad livslängd.

Huset har sedan en tid tillbaka fått nya pannor men pappen, läkten och plåterna är äldre och har det ett minskat motstånd mot vatteninträngning. Detta i sin tur kan leda till fuktskador på träläkt och vidare ner i underliggande konstruktioner.

Vid stickprovskontroll under pannorna noterades det att pappen är sprucken.

Det finns en mindre mängd mossor på taket.

För att öka livslängden på takpannorna rekommenderas att man tar bort mossan.

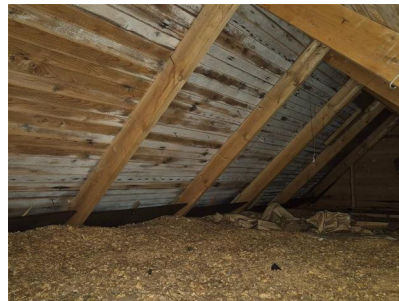
Vid kontroll av vinden har fuktvärden under kritisk fuktnivå för mikrobiell tillväxt uppmätts, dock finns mikrobiell påväxt på underlagstak.

Fuktkvoten i underlagstak/takbjälkar uppmättes till <8 %.

Den upptäckta mikrobiella påväxten på underlagstaket är ett tecken på att vinden har tillförts eller tillförs fukt inifrån bostaden. Observera att besiktning av bostadens ventilationssystem inte har ingått i uppdraget.

För att komma tillrätta med detta kan fukttillförseln inifrån bostaden behöva minskas. Det kan göras genom att ventilationen i bostaden förbättras samt att eventuella otätheter i vindsbjälklaget (tak-/väggvinklar, taklucka med mera) tätas. Läs Anticimex faktablad om uppvärmda vindsutrymmen för tips och råd.

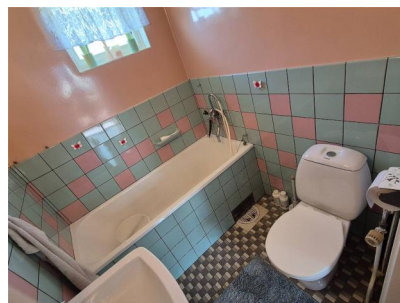
Utrymmet är i behov av renovering.

Utrymmet är äldre och har passerat tiden för sin tekniska livslängd.

Fönstret är placerat i duschzon. Undvik vattenbegjutning för att skydda fönstret och väggkonstruktionen.

Kontakta en behörig våtrumsentreprenör för en renovering. I samband med renoveringen skall gällande branschregler följas. Då skall bland annat rör genomföringar som skär genom golvbeklädnaden dras om och golvbrunnen skall bytas ut.

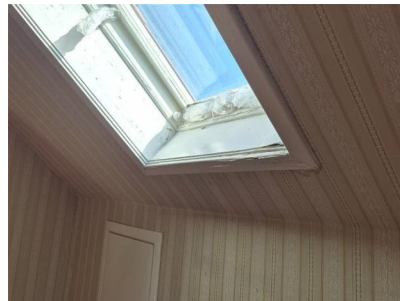
Foder och smyggar har fuktskador.

Den synliga fuktfläcken tyder på att vatten har runnit in på grund av otätheter.

Vid besiktningstillfället uppmättes inga förhöjda fuktvärden.

Vi rekommenderar en fördjupad undersökning för att bedöma orsak och omfattning.

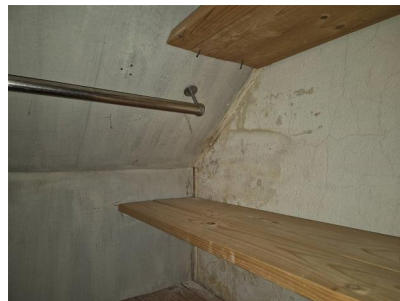
Fuktfläck på vägg och mot murstock noterades.

Inga förhöjda fuktvärden uppmättes.

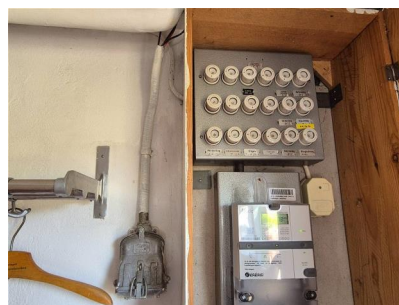
Gruppförteckning över elcentralen saknas.

"Gruppförteckning" är en lista som ska vara placerad vid elcentralen. Den visar vilka säkringar som är anslutna till vilka armaturer, vägguttag och apparater. Den är också till för att underlätta vid felsökning och elarbeten.

3-fas uttaget är inte inkopplat.

Kontakta en elektriker för att upprätta en gruppförteckning som placeras i närheten av elcentralen.

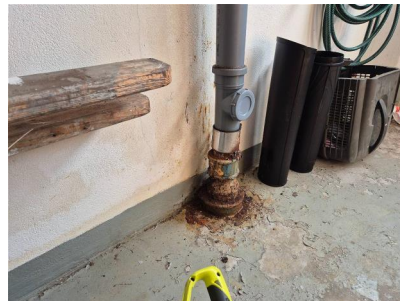
Tidigare läckage/rost noterades kring avloppsrör.

Delar av rören är utbytta till plaströr.

Hänvisar till tidigare notering "Hela huset, Allmänt".
