# Besiktningsprotokoll

Anticimex Försäkringsbesiktning i samarbete med Fastighetsbyrån

| Fastighetsadress:<br>Litsnäset 138 | |

| Besiktningsdatum:<br>2026-07-15 | Protokollnummer:<br>69807175 |

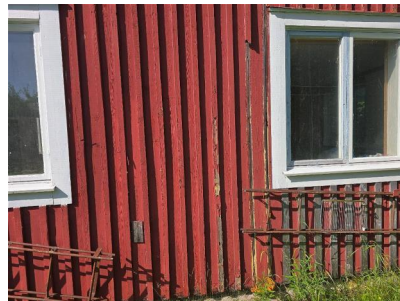
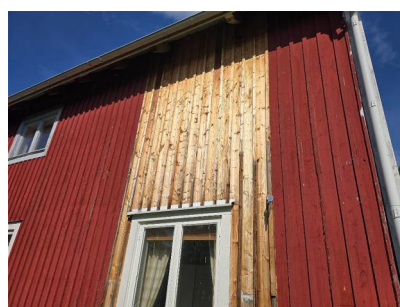
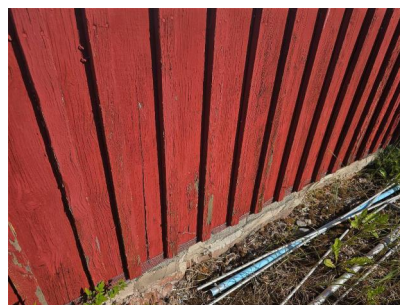
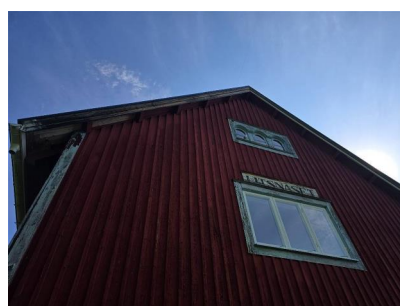
Fasadpanelen är i behov av målning/underhåll. Ribbor saknas delvis på fasaden. Torrspäckor förekommer.

Fasadbeklädnad och träkonstruktioner där målningsbehov finns riskerar att få fukt- och rötskador på grund av sämre vattenavvisande förmåga. För att öka livslängden på fasadbeklädnaden rekommenderas målning och underhåll.

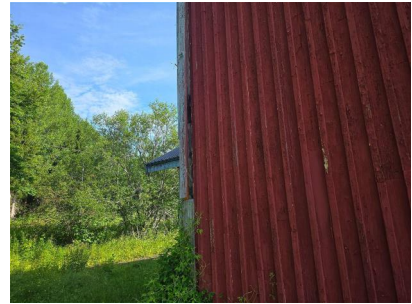
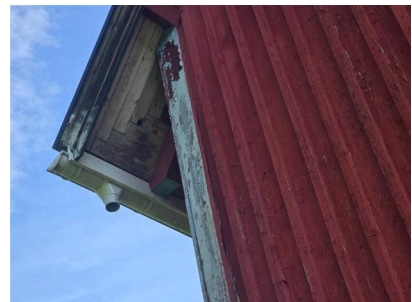
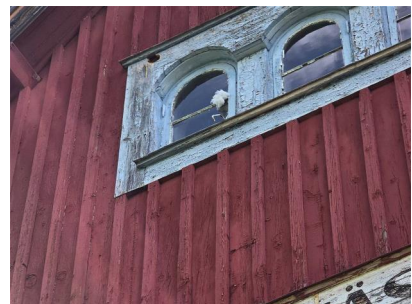
Otättheter finns efter att hackspätn.

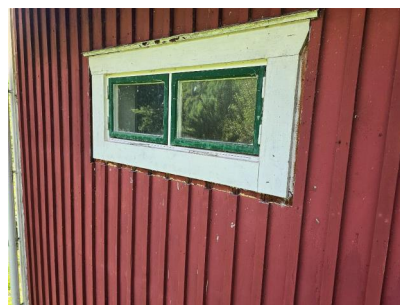
Fönsterbleck saknas delvis på fönster.

Avsaknad av fönsterbleck medför en ökad risk för att vatten kan rinna in och orsaka fuktrelaterade skador i omkringliggande konstruktioner.

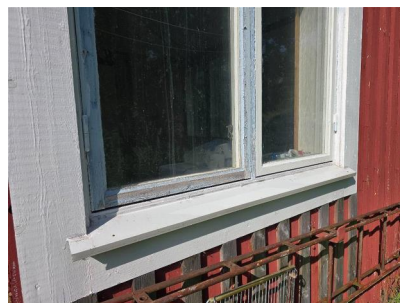
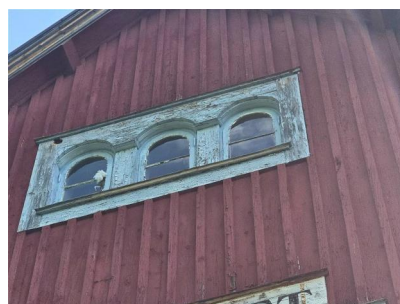
Fönster är i behov av målning/underhåll.

Fönsterbågar och fönsterkarmar där målningsbehov finns riskerar att få fukt- och rötskador på grund av sämre vattenavvisande förmåga.

För att öka livslängden på fönster rekommenderas målning och underhåll.

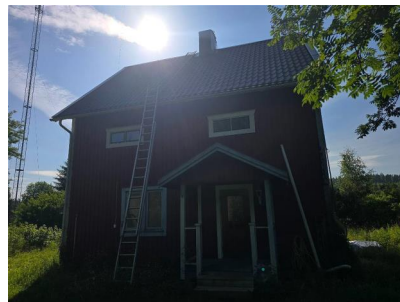
Hängrännor lutar fel.

När hängrännor har en felaktig lutning (bakfall) finns risk att regnvatten svämmas över vilket i sin tur kan leda till fuktskador på fasad och sockel.

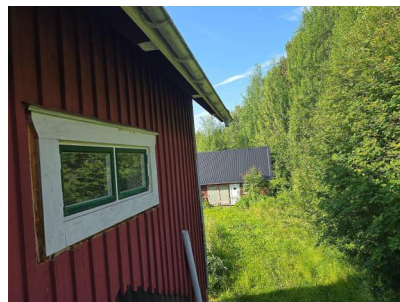
Hängrännor är rostiga och läcker.

Rostskadade hängrännor leder ofta till läckage, vilket i sin tur innebär risk för fuktskador på fasad, sockel och i bakomliggande konstruktioner.

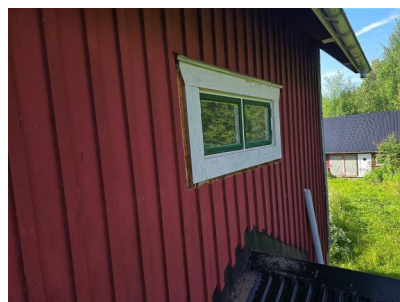
Stuprör saknas delvis.

Eftersom stuprör saknas utsätts fasaden och grunden för ökad fuktbelastning, vilket i sin tur kan leda till fuktskador i bakomliggande konstruktioner.

Montera stuprör.

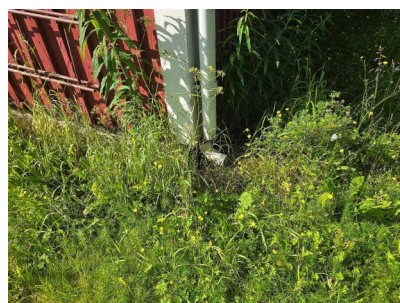
Stuprör avslutas nära husliv.

Stuprör som avslutas intill husliv (ovan mark) kan medföra en ökad fuktbelastning på grundmur/sockel med fuktrelaterade skador som följd.

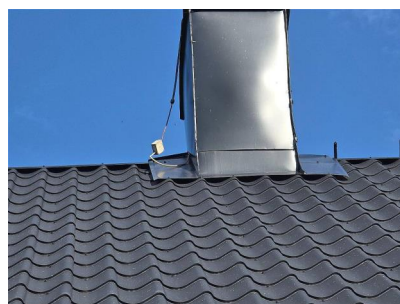
El installation hänger lös på skorstenen.

Vi rekommenderar att en behörig elektriker kontaktas för lämplig lösning.

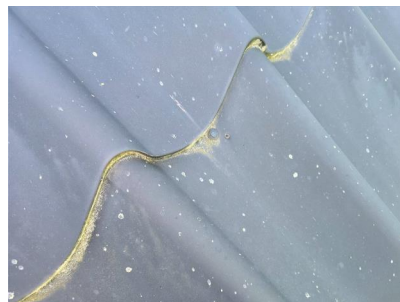
Plåttaket har otäta skruvhål.

Otäta skruvhål kan orsaka fuktskador i omkringliggande konstruktioner.

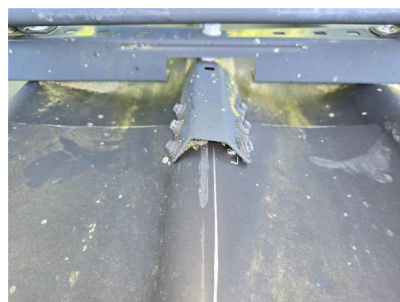
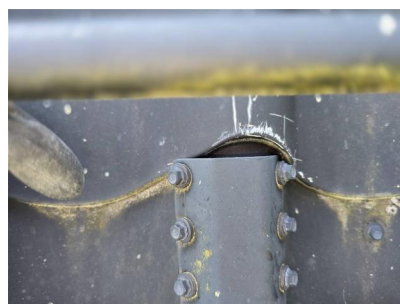
Infästningen för takstegen är inte rätt monterad.

När ett fäste inte är rätt monterat innebär det att tätningen runt skruvarna kanske inte sluter tätt. Sluter dom inte tätt medför det en ökad risk för fuktskador i omkring liggande konstruktioner.

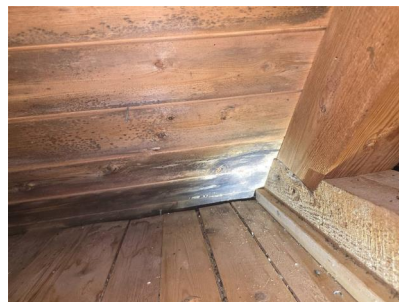
Vid kontroll av vinden har fuktvärden under kritisk fuktnivå för mikrobiell tillväxt uppmätts, dock finns mikrobiell påväxt på underlagstak.

Fuktkvoten i underlagstak/takbjälkar uppmättes till 8 %.

Den upptäckta mikrobiella påväxten på underlagstaket är ett tecken på att vinden har tillförts eller tillförs fukt inifrån bostaden. Observera att besiktning av bostadens ventilationssystem inte har ingått i uppdraget.

För att komma tillrätta med detta kan fukttillförseln inifrån bostaden behöva minskas. Det kan göras genom att ventilationen i bostaden förbättras samt att eventuella otätheter i vindsbjälklaget (tak-/väggvinklar, taklucka med mera) tätas. Läs Anticimex faktablad om uppvärmda vindsutrymmen för tips och råd.

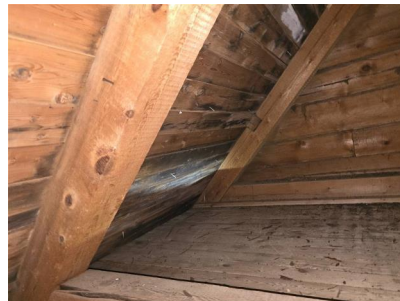
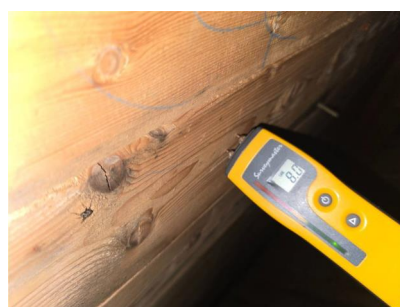
Vid kontroll av vinden har fuktvärden under kritisk fuktnivå för mikrobiell tillväxt uppmätts, dock finns mikrobiell påväxt på underlagstak.

Fuktkvoten i underlagstak/takbjälkar uppmättes till 8 %.

Den upptäckta mikrobiella påväxten på underlagstaket är ett tecken på att vinden har tillförts eller tillförs fukt inifrån bostaden. Observera att besiktning av bostadens ventilationssystem inte har ingått i uppdraget.

För att komma tillrätta med detta kan fukttillförseln inifrån bostaden behöva minskas. Det kan göras genom att ventilationen i bostaden förbättras samt att eventuella otätheter i vindsbjälklaget (tak-/väggvinklar, taklucka med mera) tätas. Läs Anticimex faktablad om uppvärmda vindsutrymmen för tips och råd.

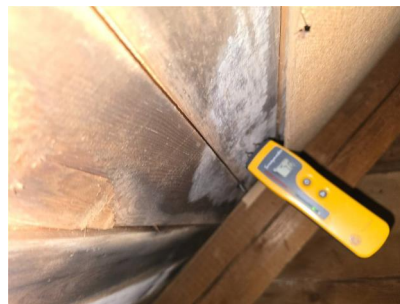
Fuktfleck noteras på vinden. Fuktindikerad utan anmärkning. Troligen kommer den från tiden innan takomläggningen.

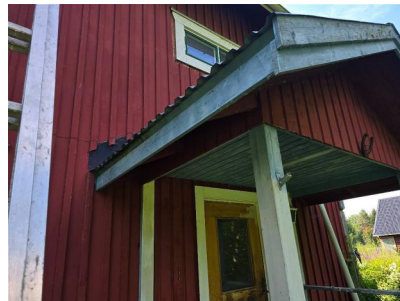
Hängränna saknas.

När hängrännor saknas utsätts fasad och grund för ökad fuktbelastning, vilket i sin tur kan leda till fuktskador i bakomliggande konstruktioner.

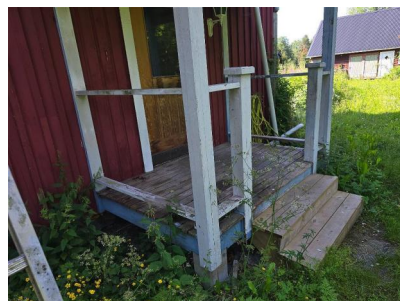
Altanräcke och träkonstruktioner är i behov av målning/underhåll.

Vi rekommenderar att du utför målning/underhåll av altan.

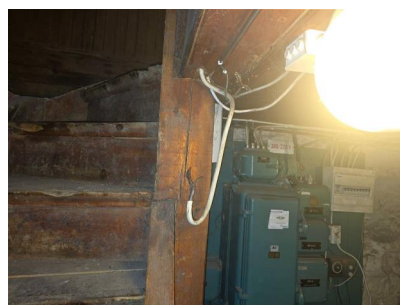
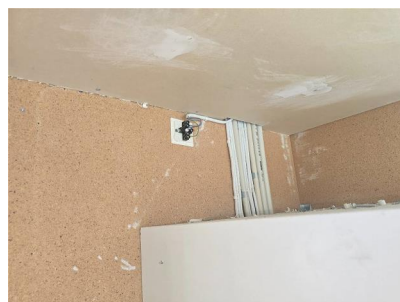
Elinstallationen i huset har enligt vår bedömning uppenbara brister. Tex som att elkontakter saknar beröringsskydd saknas delvis, löst hängande kablar och oskyddade kabel avslut.

Elinstallationen i huset är en säkerhetsrisk som kan orsaka både personskador och brand. Observera att besiktning av bostadens elsystem inte har ingått i uppdraget.

Kontakta en elektriker för kontroll och åtgärd.

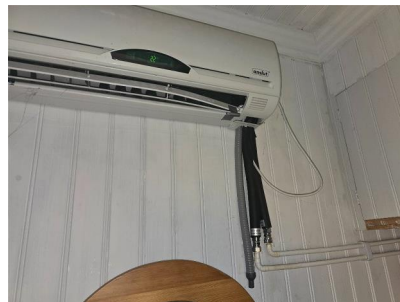
Kondensledningen från luftvärmepumpen avslutas inomhus.

När en kondens ledning avslutas inomhus ökar risken för fuktskador i omkringliggande konstruktioner.

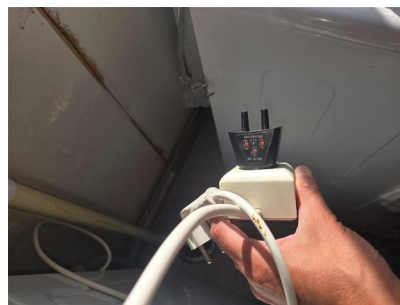
Vid stickprovskontroll av jordade eluttag noterades felkoppling i ett av uttagen.

Kontakta en elektriker för kontroll och åtgärd.

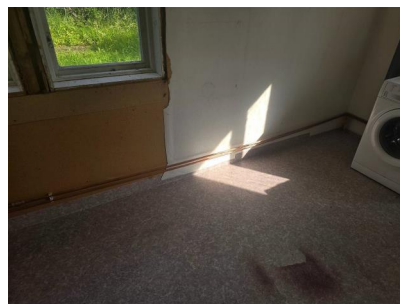
Vatten och värme ledningar ej fast monterad i vägg.

När rör inte är korrekt fastsatta i vägg. ökar risken för läckage vid kopplingar.

Vi rekommenderar att en behörig elektriker kontaktas för lämpliga åtgärder.

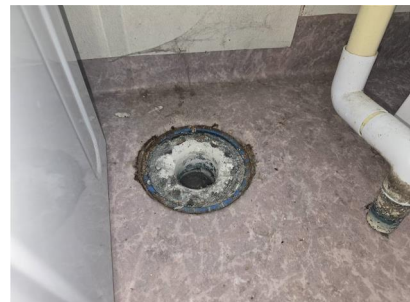
Golvbrunnen är inte besiktningsbar.

För att kunna kontrollera och bedöma golvbrunnen måste den vara tillgänglig och rengjord.

Vi rekommenderar en kompletterande besiktning när golvbrunnen är tillgänglig och rengjord.

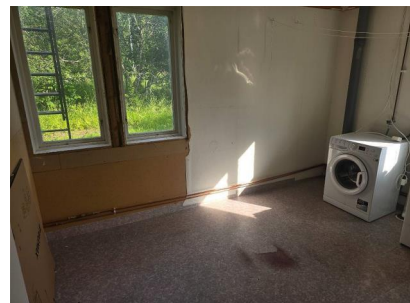
Väggbeklädnad i utrymmet är ej färdigställd.

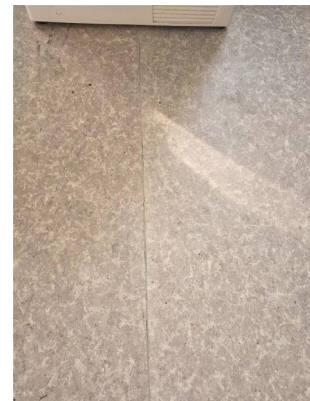
Golvbeläggnings skarvar är otäta.

Den öppna mattskarven medför att vatten kan tränga ner i omkringliggande konstruktioner med fuktskador som följd.

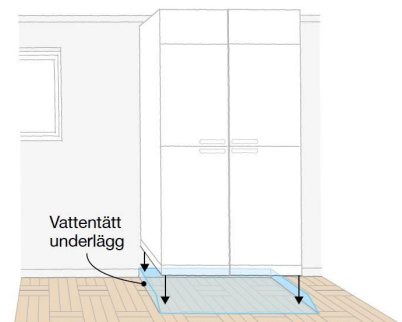
Fuktskydd saknas under kyl/frys.

För att upptäcka eventuella läckage, installera ett fuktskydd.

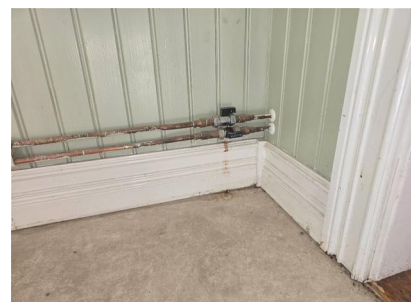
Fuktfläck på sockel. Fuktindikerad utan anmärkning.

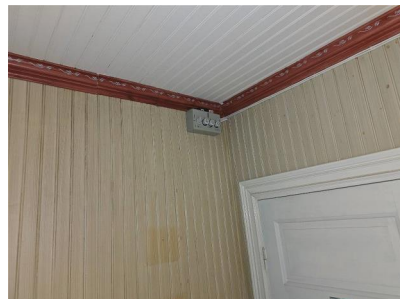
Jordfelsbrytare finns ej.

Det finns inget krav att hus byggda före år 2000 ska ha jordfelsbrytare. Jordfelsbrytaren minskar dock risken för personskador och brand orsakade av elanläggningen.

Kontakta en elektriker för kontroll och åtgärd.

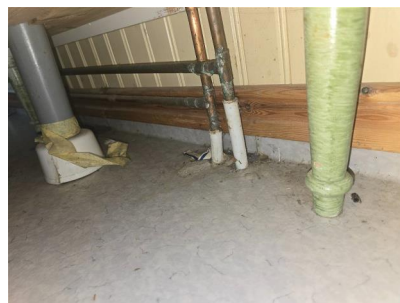
Golvbeläggningen är otät vid rörgenomföring.  
Golvbeläggningen har defekt uppvik mot tröskeln.

De otäta rörgenomföringarna och defekt uppvik på golvbeläggningen mot tröskeln, medför att vatten kan tränga ner i omkringliggande konstruktioner med fuktskador som följd. Detta kan i sin tur leda till mikrobiella skador (angrepp av mikroorganismer).

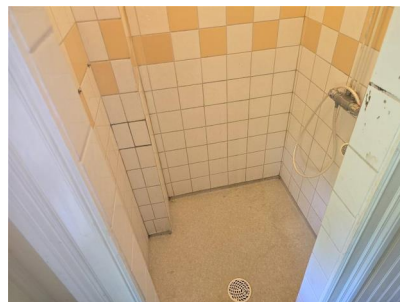
Våtutrymmet har äldre yt-/tätskikt.

Eftersom funktionen, som innebär att ytskiktet/tätskiktet ska vara vattentätt, kan vara nedsatt finns en ökad risk att vatten tränger igenom ytskiktet/tätskiktet med vattenskador i omkringliggande konstruktioner som följd.

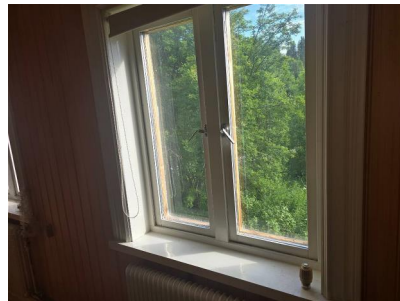
Fönster är svåra att stänga.

Vi rekommenderar att dom justeras.

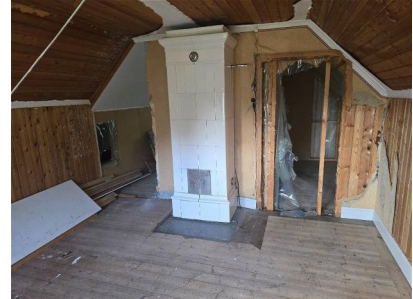
Renovering pågår.

På grund av renoveringen har besiktningen inte kunnat genomföras.

Vi rekommenderar en kompletterande besiktning när renoveringen är klar.

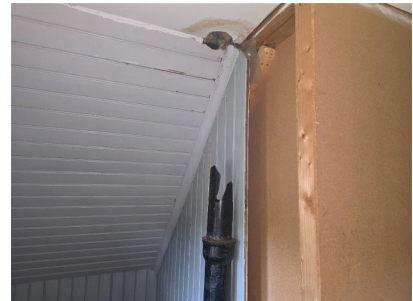
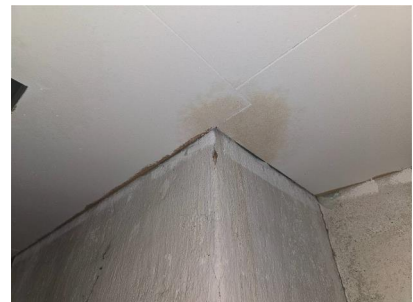
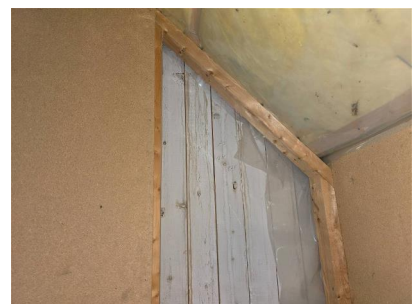
Fuktfläckar noteras på innertaket. Fuktfläckarna är fuktindikerade utan anmärkning.

Vid en framtida renovering byts innertaket ut och omkringliggande konstruktioner kontrolleras.

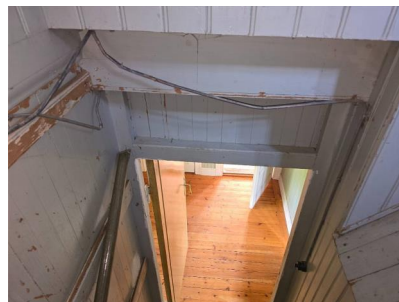
Elanläggningen i huset är äldre.

Äldre elanläggningar och elkablar är en säkerhetsrisk som kan orsaka både personskador och brand.

Kontakta en elektriker för kontroll och åtgärd.

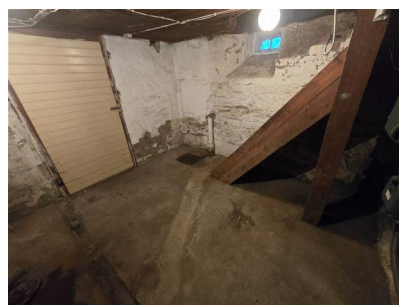
Utvändigt fuktskydd är äldre. Putssläpp förekommer på källarväggarna.

Eftersom källarens utvändiga fuktskydd (dagvattensystem, dräneringssystem samt källarytterväggarnas utvändiga fuktskydd) är äldre, så kan systemet ha nedsatt funktion. Detta ökar risken för invändiga fuktskador i källaren.

Trädetaljer i kontakt med betonggolv och källarvägg.

Trädetaljer (trösklar, innervägg mm) kan via kapillärkraft bli fuktiga vilket kan leda till fuktskador. Vid misstanke om detta bör dessa delar bytas ut.

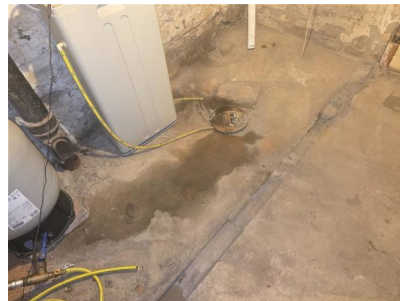
Gjutjärnsbrunnen är rostangripen.

Golvbrunn i pannrum/garage är i dåligt skick.

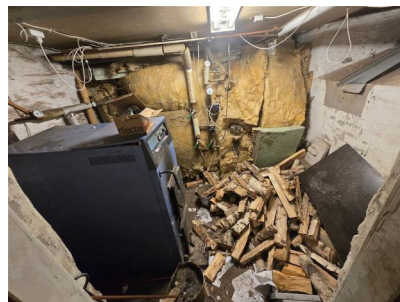
I utrymmen med ackumulatortank rekommenderas det att det finns en golvbrunn. Om det finns en golvbrunn eller ej under tankarna har ej kunnat konstateras.
