# Besiktningsprotokoll

Anticimex Försäkringsbesiktning i samarbete med Fastighetsbyrån

| Fastighetsadress:<br>Degerbyn Juviken 2 | |

| Besiktningsdatum:<br>2026-07-15 | Protokollnummer:<br>69797140 |

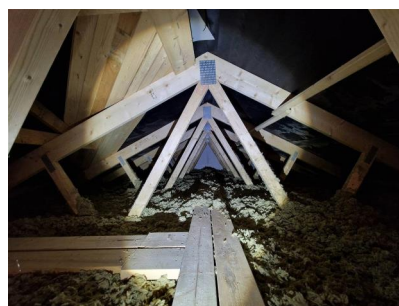
• Vid kontroll av vinden uppmättes fuktvärden under kritisk fuktnivå för mikrobiell tillväxt och en normal lukt upplevdes. Fuktkvoten i takbjälkar uppmättes till 8 %.

- Gränsvärden för mikrobiell tillväxt.

Det finns risk för mikrobiell tillväxt om den relativa fuktigheten (RF) i den omgivande luften är över 75 %. I furuvirke motsvarar det en fuktkvot (FK) på 17 %.

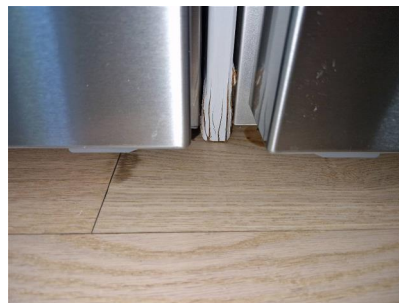
- Golvet har en tillsynes mindre fuktskada framför kyl/frys.
- Inga förhöjda fuktvärden indikerades vid besiktningstillfället.

Detta är enligt uppgift anmält till försäkringsbolag.

- Fuktskydd saknas under kyl/frys.

Utan fuktskydd är det svårt att upptäcka läckage. Vatten kan då tränga in i omkringliggande konstruktioner och orsaka fuktskador.

Vi rekommenderar en fördjupad undersökning för att bedöma orsaken till och omfattningen av detta samt lämplig åtgärd.

För att upptäcka eventuella läckage, installera ett fuktskydd.

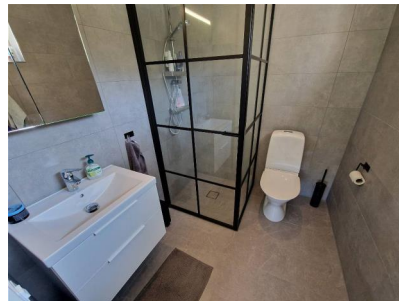
Normala fuktvärden indikerades mot klinker/kakel.

En viss fukt tränger alltid in bakom kakel/klinker via fogarna, detta är helt normalt och innebär inte att tätskiktet/ våtrumsisoleringen under kaklet/klinkern är bristfälligt eller ur funktion.

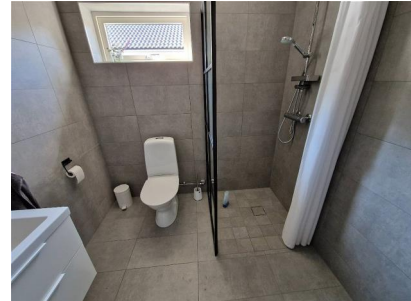
Normala fuktvärden indikerades mot klinker/kakel.

En viss fukt tränger alltid in bakom kakel/klinker via fogarna, detta är helt normalt och innebär inte att tätskiktet/ våtrumsisoleringen under kaklet/klinkern är bristfälligt eller ur funktion.

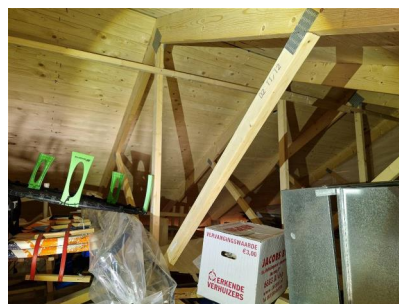
Vid kontroll av vinden uppmättes fuktvärden under kritisk fuktnivå för mikrobiell tillväxt och en normal lukt upplevdes.

Fuktkvoten i underlagstak/takbjälkar uppmättes till 8 %.

Gränsvärden för mikrobiell tillväxt.

Det finns risk för mikrobiell tillväxt om den relativa fuktigheten (RF) i den omgivande luften är över 75 %. I furuvirke motsvarar det en fuktkvot (FK) på 17 %.
