# Besiktningsprotokoll

Anticimex Försäkringsbesiktning i samarbete med Fastighetsbyrån

| Fastighetsadress:<br>Ulvingsvägen 14 | |

| Besiktningsdatum:<br>2026-07-13 | Protokollnummer:<br>69787826 |

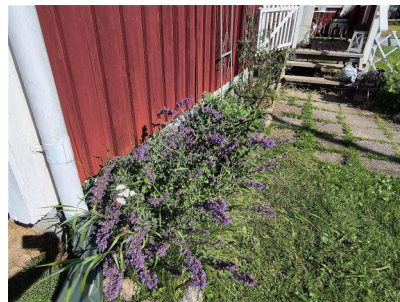
Växter finns i anslutning till byggnaden.

Området närmast huset rekommenderas att vara fritt från växtlighet.

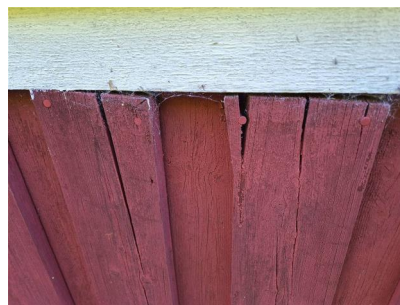
Fasadbeklädnaden har torrsprickor.

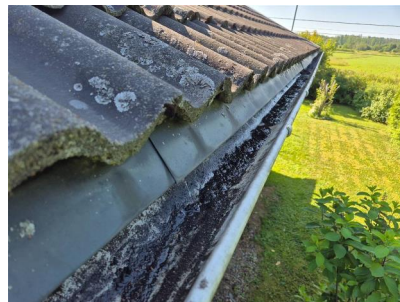
Hängrännor är skräpfyllda.

Rensa hängrännor.

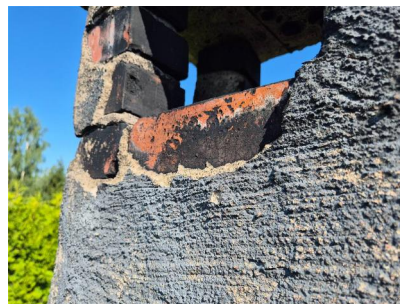
Puts har släppt från skorstenen.

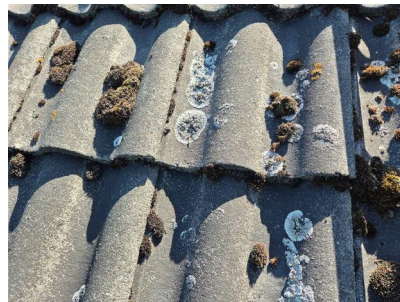
Mosspåväxt finns på takpannor.

För att öka livslängden på taket rekommenderas att mossan tas bort från takpannorna.

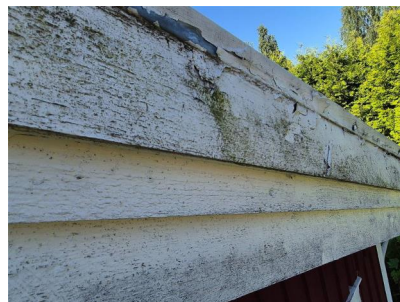
Vindskivor är i behov av målning/underhåll.

För att öka livslängden på vindskivorna rekommenderas målning och underhåll.

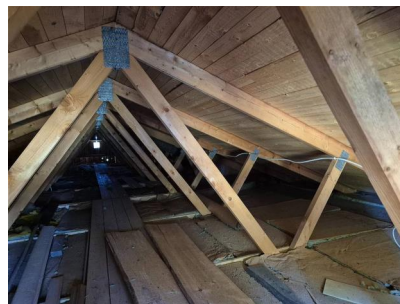
Vid kontroll av vinden uppmättes fuktvärden under kritisk fuktnivå för mikrobiell tillväxt och en normal lukt upplevdes. Fuktkvoten i underlagstak/takbjälkar uppmättes till under <8 %.

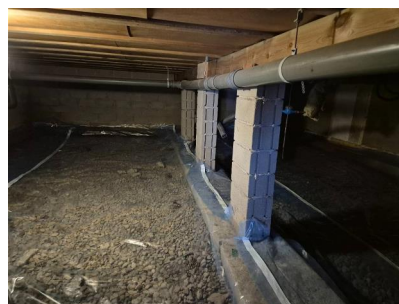
Under besiktningen mättes förhöjda fuktvärden i grunden. Säljaren har för några dagar sen installerat en kryppgrundsavfuktare. För att säkerställa att kryppgrundsavfuktaren fyller sin funktion så rekommenderar jag en kompletterande besiktning av grunden om ett par månader för att kontrollera att fuktkvoten i grunden minskat.

Vid kontroll av konstruktion uppmättes fuktvärden över kritisk fuktnivå.

Uteluftsventilerade krypgrunder med bjälklag av organiskt material har ofta fuktskador på grund av naturlig fuktpåverkan. Detta kan resultera i mikrobiella skador.

Fuktkvoten uppmättes till 20-23%.

Krypgrundsavfuktare har nyligen installerats och plast har lagts på marken av säljaren.

Läs Anticimex faktablad om uteluftsventilerade krypgrunder för tips och råd.

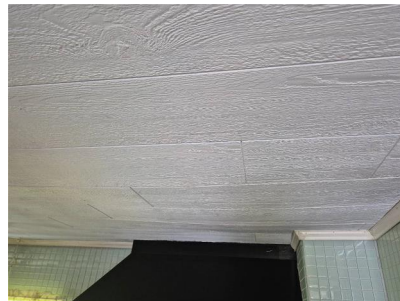
Innertak ovanför vedspis hänger.

Fäst upp innertaket.

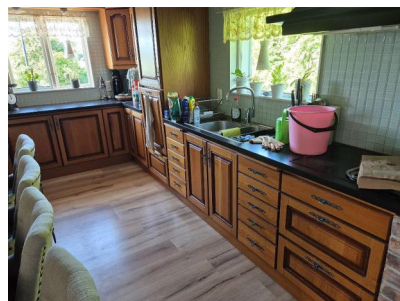
Fuktskydd och avloppsbygel saknas i diskbänksskåp.

För att upptäcka eventuella läckage, installera ett fuktskydd.

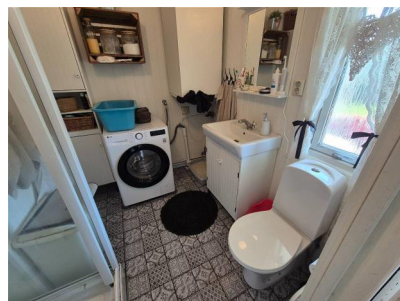
Badrummet består av ett äldre tätskikt men inga förhöjda fuktvärden indikerades. Det står det en duschkabin i badrummet och rekommendationen är fortsätta använda den då tätskiktet är äldre.

Våtutrymmet har äldre yt-/tätskikt.

Eftersom funktionen, som innebär att ytskiktet/tätskiktet ska vara vattentätt, kan vara nedsatt finns en ökad risk att vatten tränger igenom ytskiktet/tätskiktet med vattenskador i omkringliggande konstruktioner som följd.

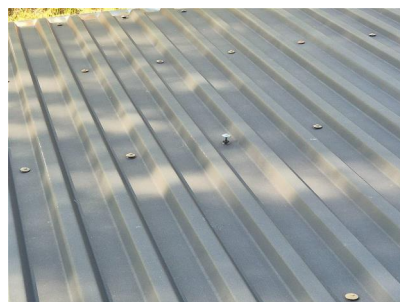
Plåttaket har spikar som har krupit.

Byt ut spikarna mot farma skruvar.

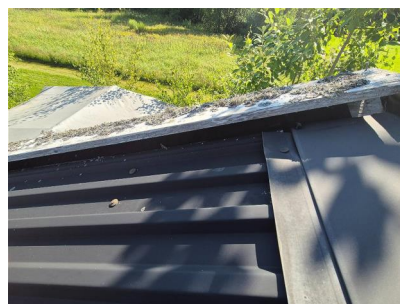
Taket saknar vidskivsplåtar.

Kontakta fackman för förslag och åtgärd.

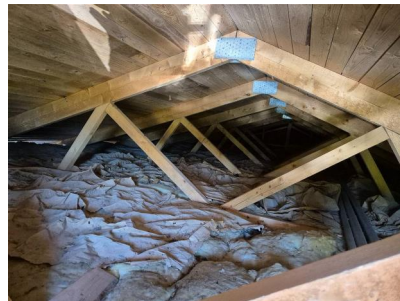
Vid kontroll av vinden uppmättes fuktvärden under kritisk fuktnivå för mikrobiell tillväxt och en normal lukt upplevdes. Fuktkvoten i underlagstak/takbjälkar uppmättes till <8%.
