# Besiktningsprotokoll

Anticimex Försäkringsbesiktning i samarbete med Fastighetsbyrån

| Fastighetsbeteckning:<br>Muraren 4 | |

| Besiktningsdatum:<br>2026-07-17 | Protokollnummer:<br>69797766 |

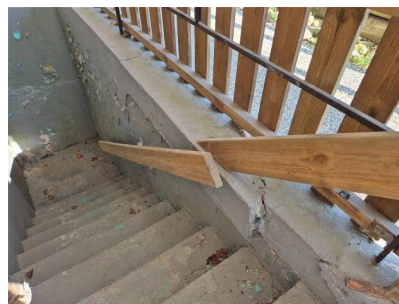
Sprickor finns i stödmur

Dessa bedöms inte ha lett till några skador i husets grundmur.

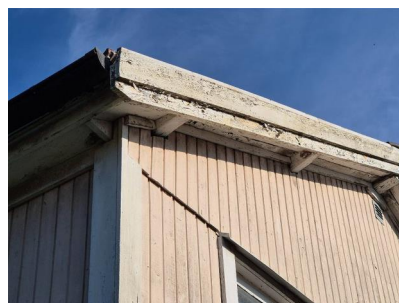
Vindskiveplåt saknas på baksidan.

Detta kan leda till fuktskador i bakomliggande konstruktioner.

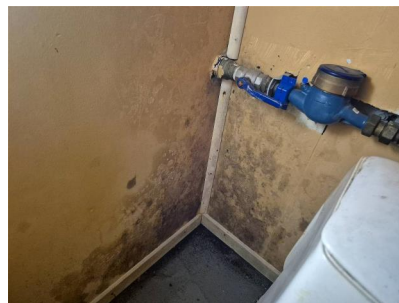
Väggen har fuktfläckar.

Se anmärkning under allmänt.

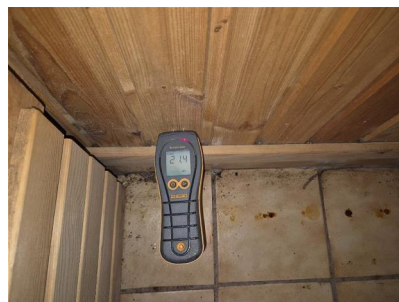
Påreglad träpanel.

Se anmärkning under allmänt.

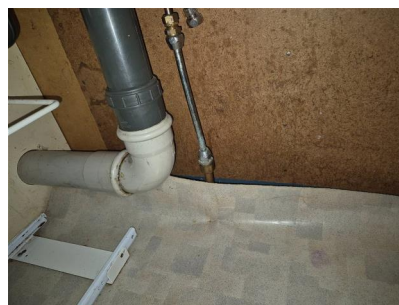
Fuktskydd saknas under kyl/frys samt fuktskydd i diskbänkskåp är bristfälligt monterat.

Utan fuktskydd är det svårt att upptäcka läckage från rörledningar. Vatten kan då tränga in i omkringliggande konstruktioner och orsaka fuktskador.

För att upptäcka eventuella läckage, installera ett fuktskydd.

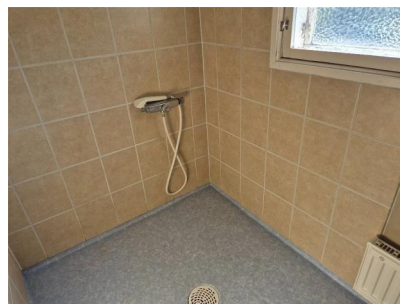
Fönster är olämpligt placerat.

Våtutrymmet har äldre yt-/tätskikt.

För att minska risken för fuktskador på fönster och väggkonstruktion rekommenderas att man skyddar fönstret mot vattenbegjutning.

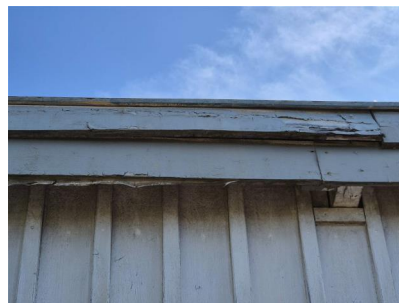
Fasadpanelen och vindskivor är i behov av målning/underhåll.  
En del rötskador noterades.

Fasadbeklädnad och träkonstruktioner där målningsbehov finns riskerar att få fukt- och rötskador på grund av sämre vattenavvisande förmåga. För att öka livslängden på fasadbeklädnaden rekommenderas målning och underhåll. I samband med ommålning rekommenderas att de rötskadade panelbrädorna byts ut.

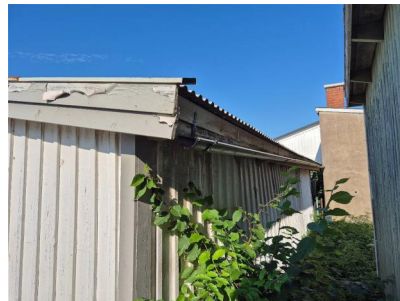
Stuprör saknas.

Eftersom stuprör saknas utsätts fasaden och grunden för ökad fuktbelastning, vilket i sin tur kan leda till fuktskador i bakomliggande konstruktioner.
