# Besiktningsprotokoll

Anticimex Försäkringsbesiktning i samarbete med Fastighetsbyrån

| Fastighetsadress:<br>Hallingstorpsvägen 19 | |

| Besiktningsdatum:<br>2026-07-15 | Protokollnummer:<br>69800404 |

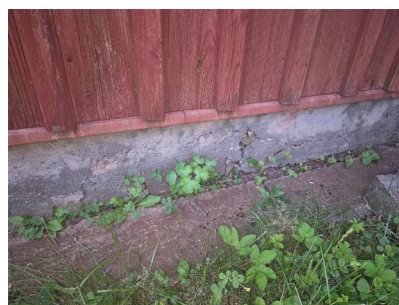
Sprickor finns i äldre sockel enligt förväntan.

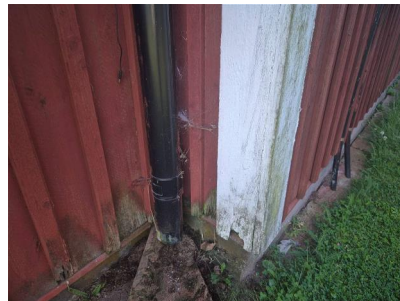
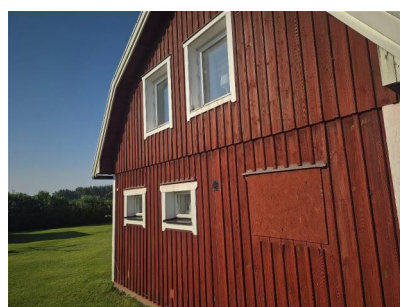
Enstaka panelbrädor har mindre rötskador.  
Fasadpanelen är i behov av målning och allmänt underhåll.

Fasadbeklädnad och träkonstruktioner med bristande målningskydd riskerar fukt- och rötskador på grund av försämrade vattenavvisande förmåga. För att öka livslängden på fasadbeklädnaden rekommenderas målning och underhåll. I samband med ommålning bör de rötskadade panelbrädorna bytas ut.

Vid renovering av duschrummet togs fönstret bort. Vid kommande fasadunderhåll rekommenderas att öppningen byggs igen, i dagsläget är den täckt med en skiva.

Min rekommendation är att fasaden byts ut och att tilläggsisolering utförs i samband med detta.

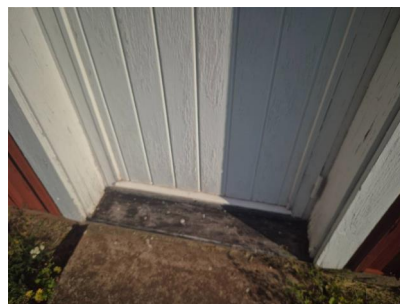
Äldre dörr till tvättstuga är i behov av underhåll.

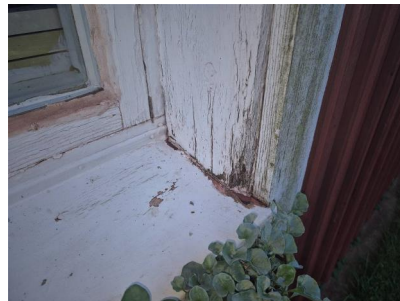
Runt flertalet äldre 2-glasfönster finns rötskador i smyggar. Fönsterbleck saknar gaveluppvik vilket ökar risken för fuktskador i väggkonstruktionen.

Jag rekommenderar kontakt med fackman för kontroll och åtgärd. I samband med byte av rötskadade delar ska bakomvarande konstruktion kontrolleras.

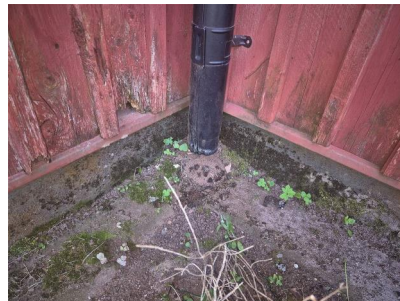
Stuprör är inte anslutet till markledning.

Stuprör som inte är anslutet till markledning kan medföra en ökad fuktbelastning på grundmur/sockel som i sin tur kan leda till fuktrelaterade skador.

Vattnet från taket över uterum leds ut på kanalplasttaket.

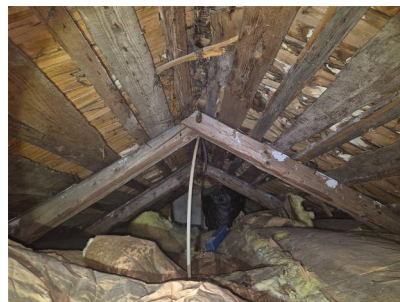
Vindsutrymmet kunde inte besiktas i sin helhet eftersom landgångar saknas. Men kommer heller inte förbi murstocken. Därför kan en till lucka med fördel tas upp i andra änden av huset.

Vinden är endast kontrollerad från lucka. Därifrån noteras inga brister.

Vid kontroll av vinden uppmättes fuktvärden under kritisk fuktnivå för mikrobiell tillväxt.

Fuktkvoten i takbjälkar uppmättes till 8 %.

Risk för mikrobiell påväxt föreligger om fuktkvoten överstiger 17%.

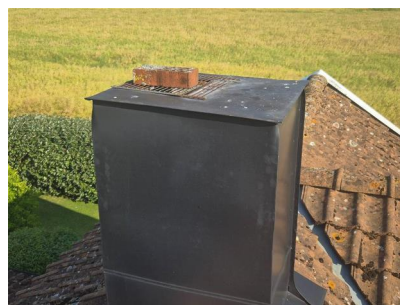
Skorstenen saknar väderskydd.

Väderskydd kan monteras för att skydda mot nederbörd som annars kan orsaka fuktskador och frostsprängning i skorstenen/ murstocken.

Vi rekommenderar att du kontaktar en plåtslagare för att ta reda på hur och om ett väderskydd ska monteras.

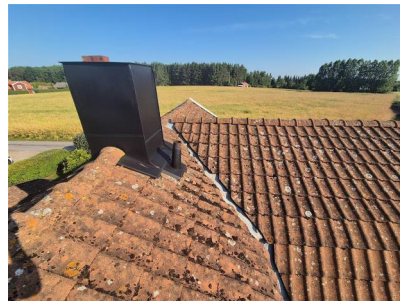
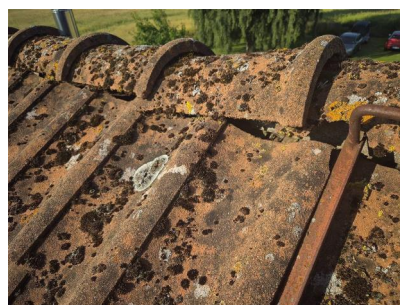
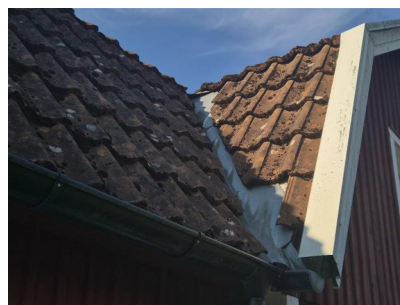
Nockpannor täcker bristfälligt över första pannraden, både vid takstege och på andra sidan murstocken. Detta innebär en risk att fukt kan tränga in och orsaka fuktskador. Vid rännal nära takfoten mot vägen saknas en takpanna.

På framsidan precis under knäcken över veranda ligger några takpannor fel och överlappar inte.

- Takpannor med underlagstak av hyvlat spån, (sticketak). Med denna konstruktion är det extra viktigt att takpannorna är hela. Eftersom underlagstaket inte har en papp kan regn och snö som tränger in genom otätheter leda till fuktskador i underliggande konstruktion.

- Betongpannorna är äldre och har uppnått sin tekniska livslängd.
- Mossa finns på betongpannor. Rekommenderas att tvättas bort.

Jag rekommenderar kontakt med takläggare för kontroll och åtgärd. I samband med detta bör hela taket ses över.

Yttertaket kan med fördel läggas om.

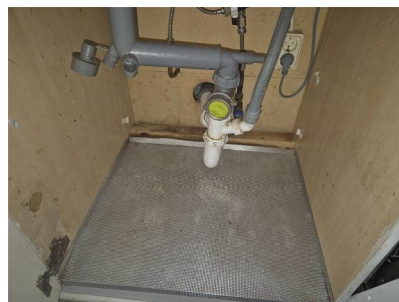
Fuktskydd saknas under vitvaror och går ej hela vägen in mot vägg i diskbänkskåpet.

Utan fuktskydd är det svårt att upptäcka läckage. Vatten kan då tränga in i omkringliggande konstruktioner och orsaka fuktskador.

För att upptäcka eventuella läckage, installera ett fuktskydd. Ett vattenlarm kan med fördel installeras i botten av diskbänkskåpet.

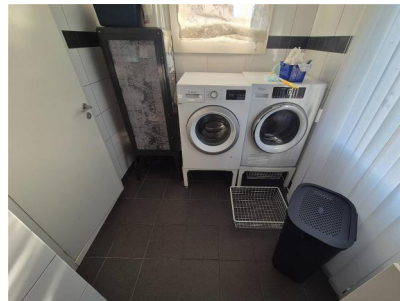
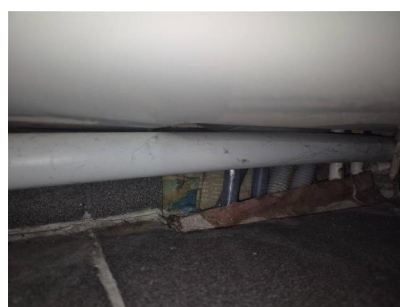
Brunnsmanschett finns inte i golvbrunn.

När tätskikt saknas i golvbrunnen innebär det risk för fuktskador. Vatten kan tränga ner i omkringliggande konstruktioner med fuktrelaterade skador som följd.

- Vid shuntgruppen till värmesystemet är tätningen kring rören inte fackmannamässigt utförd, då rören kommer upp bakom det uppvikta tätskiktet. Vid ett läckage ovanför denna punkt finns risk att fukt tränger in under tätskiktet.
  - Golvbrunnen är placerad för nära vägg.
  - Golvfallet mot brunnen är bristfälligt utfört.
  - Skvallerrör från bergvärmepump leds till golvbrunn i tvättstuga.
  - Frånluftsventilation saknas i utrymmet.
- Frånluftsventilationens uppgift är att transportera bort bland annat emissioner, fukt, lukt och föroreningar från huset.

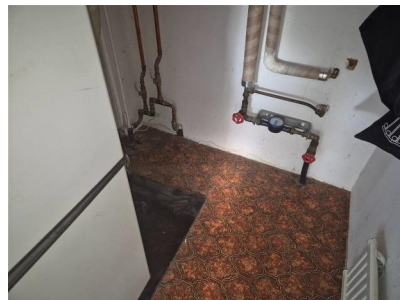
Golvbrunn finns inte i utrymmet. Det finns heller inget uppvik av tätskikt mot väggar.

I denna typ av utrymme bör en golvbrunn finnas. Avsaknaden av golvbrunn samt otät matta utgör en ökad risk för fuktskador i omkringliggande konstruktioner om ett läckage skulle uppstå.

Mindre fuktrosor förekommer på väggar i pannrum

Fuktindikering i utrymmet gav inga förhöjda fuktindikationer.

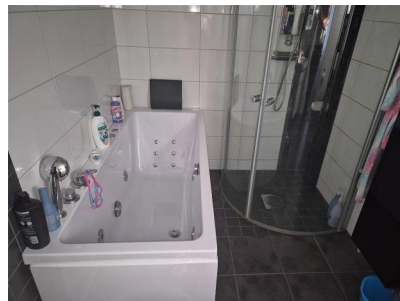
Tätskikt är felmonterat i golvbrunnar, brunnsmanschetten sticker ut under klämringen och det finns en glipa mellan klämringen och brunnens säte.

När tätskikt är felmonterat i golvbrunnen innebär det risk för fuktskador. Vatten kan tränga ner i omkringliggande konstruktioner med fuktrelaterade skador som följd.

Andra bilden visar en korrekt monterad golvbrunn.

Lokalt golvfall finns i duschplats. I övrigt är fallet plant.

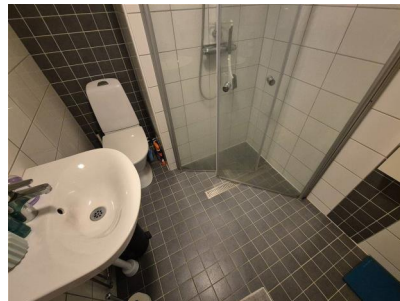
Golvfall mot brunn finns lokalt i duschen. I övrigt är fallet något plant.
