# Besiktningsprotokoll

Anticimex Försäkringsbesiktning i samarbete med Fastighetsbyrån

| Fastighetsadress:<br>Godegårdsvägen 21 | |

| Besiktningsdatum:<br>2026-07-15 | Protokollnummer:<br>69800398 |

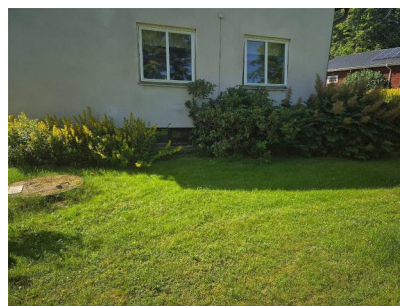
Växter finns i anslutning till byggnaden.

Området närmast huset rekommenderas att vara fritt från växtlighet.

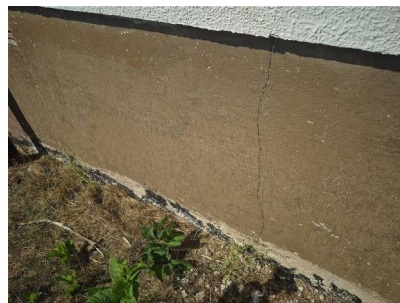
Sprickor finns i sockel enligt förväntan sett till husets ålder.

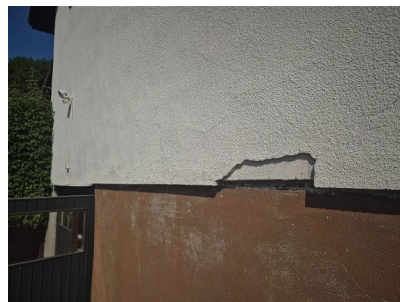
På gavel mot garage har putsen släppt. Det finns en spricka till vänster om uterum samt i borte hörnet på baksidan.

Vindskivor är i behov av målning/underhåll. Detta gäller även staket till balkong och panel på gavelspets ovanför balkong.

I övrigt finns några mindre sprickor. Jag rekommenderar kontakt med murare för kontroll och åtgärd.

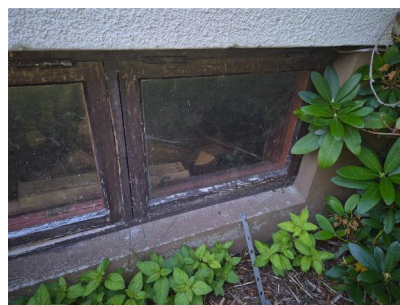
Trädetaljer runt källarfönster är i behov av målning/underhåll.

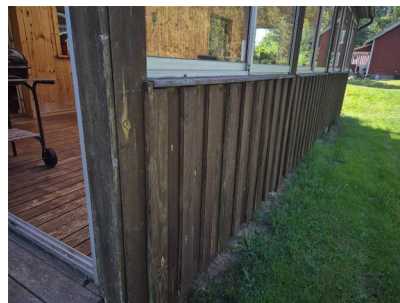
Trädetaljer på uterum är i behov av målning/underhåll.

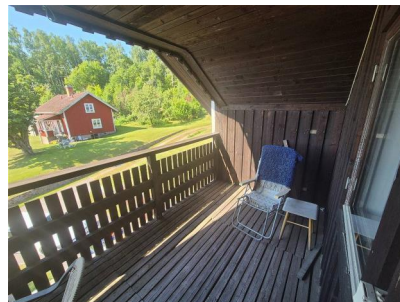
Låglutande tak har fel taktäckning.

Taktäckningen av plåt är inte anpassad till taklutningen. Risk finns för läckage med fuktskador som följd.

Äldre plåt har också rostangrepp, plåten är dold under trallen.

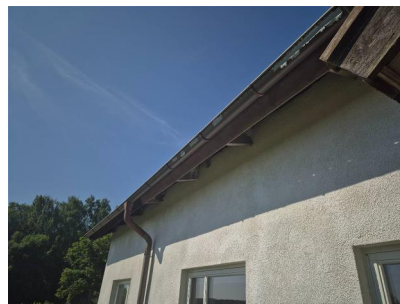
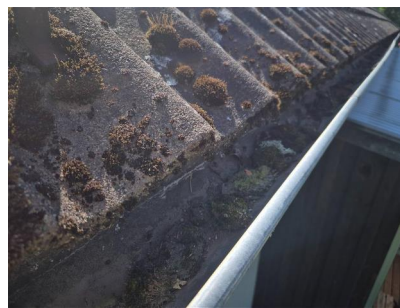
Rostangrepp och färgsläpp finns på äldre hängrännor och stuprör.

Hängrännor rekommenderas att rensas från mossor.

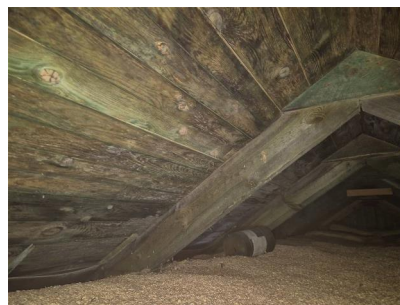
Mikrobiell påväxt finns på underlagstaket.

Detta kan vara ett tecken på att vinden tillförs fukt inifrån bostaden. Observera att besiktning av bostadens ventilationssystem inte har ingått i uppdraget.

Träskyddsbehandlat virke finns på vinden.

Vissa typer av träskyddsbehandlat virke riskerar om det utsätts för fukt avge en kemisk lukt, lukten kan även spridas till boendemiljön.

För att komma tillrätta med detta kan fukttillförseln inifrån bostaden behöva minskas. Det kan göras genom att ventilationen i bostaden förbättras samt att eventuella otätheter i vindsbjälklaget (tak-/väggvinklar, taklucka med mera) tätas. Läs Anticimex faktablad om ouppvärmda vindsutrymmen för tips och råd.

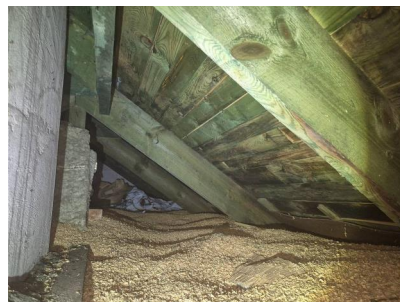
Expansionskärl finns installerad på vind.

Expansionskärl som är i bruk på vinden är olämpligt placerat då ett läckage kan leda till att vatten rinner ut i omkringliggande konstruktioner med fuktskador som följd.

Vid kontroll av vinden uppmättes fuktvärden under kritisk fuktnivå för mikrobiell tillväxt.

Fuktkvoten i takbjälkar uppmättes till 8%.

Risk för mikrobiell påväxt föreligger om fuktkvoten överstiger 17%.

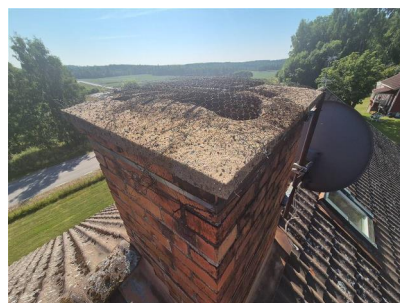
Skorstenen saknar väderskydd.

Väderskydd kan monteras för att skydda mot nederbörd som annars kan orsaka fuktskador och frostsprängning i skorstenen/ murstocken.

Vi rekommenderar att du kontakter en plåtslagare för att ta reda på hur och om ett väderskydd ska monteras.

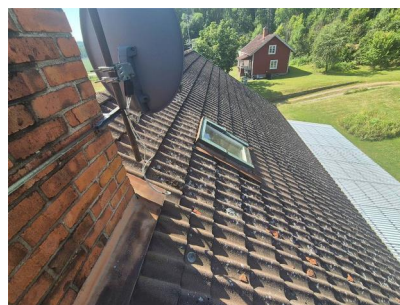
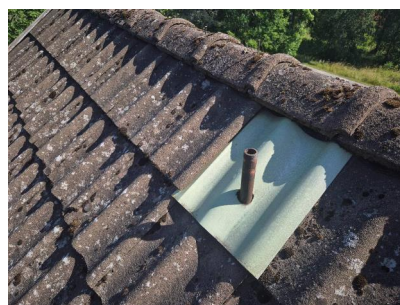
Yttertaket är äldre.

Takpannor, plåtdetaljer och underlagspapp har enligt vår bedömning en begränsad livslängd. Eftersom husets taktäckning är äldre har det ett minskat motstånd mot vatteninträngning. Detta i sin tur kan leda till fuktskador på träläkt och vidare ner i underliggande konstruktioner.

- Mossa finns på betongpannor.
- Tätheten runt avlufts-rör till expansionskärl rekommenderas att ses över.

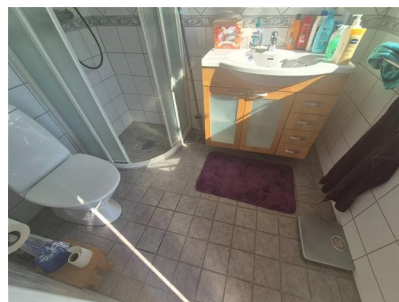
Rörgenomföringar finns i golv till toalett samt under handfat.

Rörgenomföringar i golvet medför en ökad risk för att vatten tränger ner i omkringliggande konstruktioner och orsakar fuktskador. Vid uppbyggnaden av utrymmet var detta tillåtet och utförandet anses därför vara fackmässigt utfört. I dagens branschregler är detta inte längre tillåtet.

Jag bedömer att duschrummet renoverades tidigt 2000. Inga uppgifter om detta fanns att tillgå vid besiktningen.

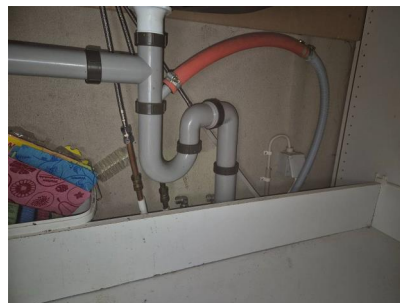
Fuktskydd saknas i diskbänksskåp och under kyl/frys.

Utan fuktskydd är det svårt att upptäcka läckage från rörledningar. Vatten kan då tränga in i omkringliggande konstruktioner och orsaka fuktskador.

För att upptäcka eventuella läckage, installera ett fuktskydd.

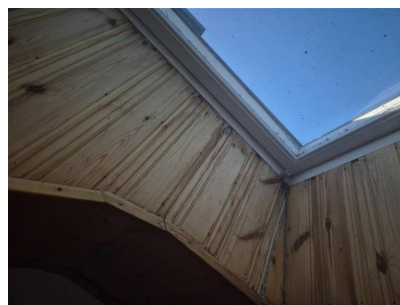
Fukttrosor och rinningsmärken noteras under takfönster.

Inga förhöjda fuktvärden kan uppmätas vid besiktning.

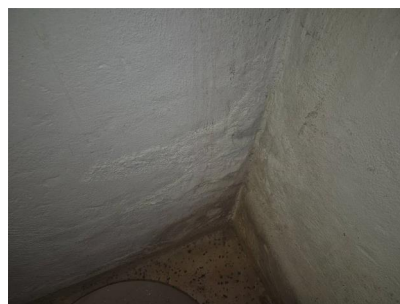
Utvändigt fuktskydd är äldre.

Eftersom källarens utvändiga fuktskydd (dagvattensystem, dräneringssystem samt källarytterväggarnas utvändiga fuktskydd) är äldre, så kan systemet ha nedsatt funktion. Detta ökar risken för invändiga fuktskador i källaren.

Färgsläpp förekommer enligt förväntan på målade betonggolvet och väggar.

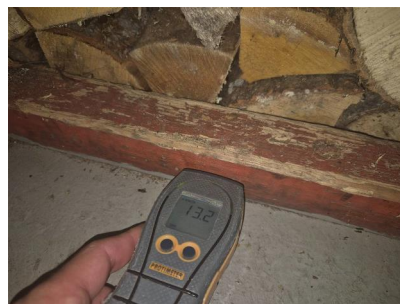
Gjutjärnsbrunnar är rostangripna i pannrum, tvättstuga och garage.

Det finns risk att golvbrunnar rostar sönder med fuktskador som följd.

Trädetaljer i kontakt med betonggolvet och källarvägg.

Trädetaljer (trösklar, källartrappa mm) kan via kapillärkraft bli fuktiga vilket kan leda till fuktskador. Vid misstanke om detta bör dessa delar bytas ut.

Vid fuktkontroll av liggande träregel mot betong i vedförråd uppmättes en fuktkvot på 13 %.

Risk för mikrobiell påväxt föreligger om fuktkvoten överstiger 17%.

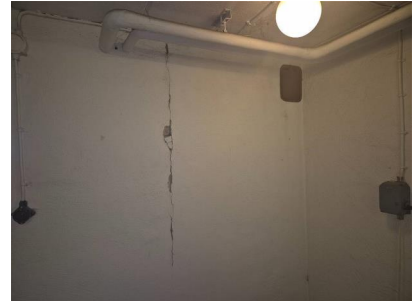
Spricka noteras mellan murstock och betongvägg.
