Fasma 4:26

Fasma 154

| Uppdragsnummer | C18746 |
| Besiktningsdatum | 2026-07-16 |

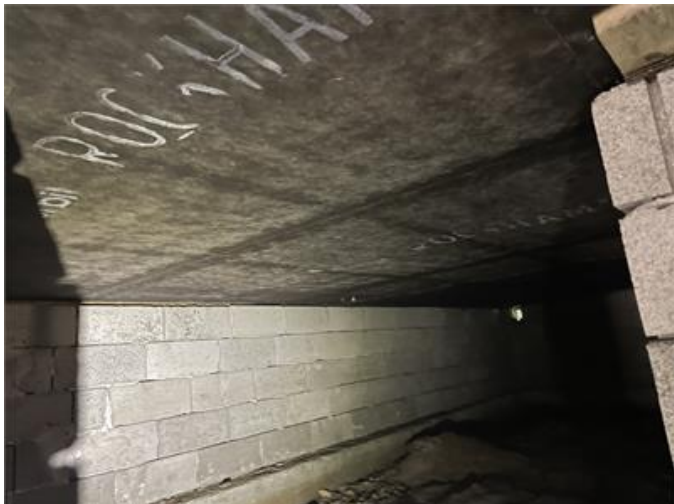
| Besiktningsresultat | | | | | |
|---|---|---|---|---|---|
| Krypgrund | | | X | | Mikrobiell påväxt förekommer på blindbottens undersida samt förhöjda fuktvärden, se kommentar/riskanalys. |

Mikrobiell påväxt på blindbottensskivor samt höga fuktvärden uppmättes varför orsak och omfattning bör fastställas. Åtgärder bör övervägas för att få ned fuktigheten i utrymmet. se även info på protokollets sista sida Pos. 10.

Bilden visar mikrobiell påväxt på blindbottensklor i krypgrund.

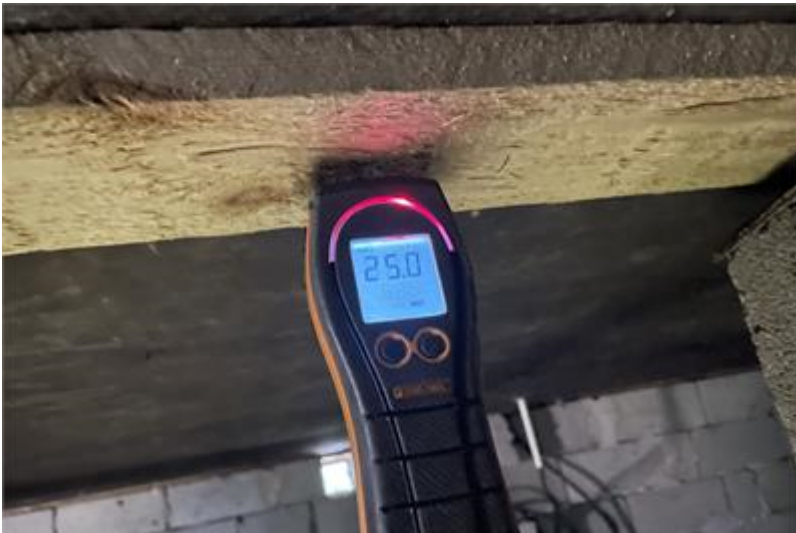
Vid kontroll av konstruktion uppmättes på flera platser en fuktkvot till mellan 25-26%.  
Det kritiska gränsvärdet för mikrobiell tillväxt brukar anges till ca 15-17% fuktkvot (FK).

Notera att stickprovsmässig undersökning är utförd samt att mätvärden normalt sett kan variera över årstiderna. För att säkert fastställa konstruktionens kondition och fuktstatus samt de förhöjda fuktvärdena som uppmättes krävs en mer omfattande undersökning.
