# Besiktningsprotokoll

Anticimex Försäkringsbesiktning i samarbete med Fastighetsbyrån

| Fastighetsbeteckning:<br>Törnevalla-Ullälva 2:3 | |

| Besiktningsdatum:<br>2026-07-14 | Protokollnummer:<br>69805510 |

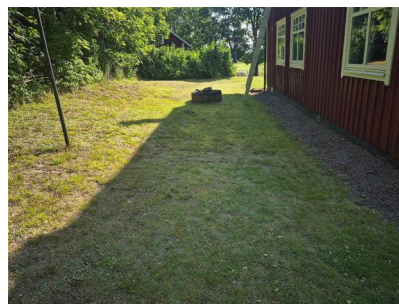
#### Utvändigt / Markförhållanden

Marken lutar mot huset på baksidan.

Detta innebär en ökad fuktbelastning mot grunden vilket i sin tur kan orsaka fuktskador i huset.

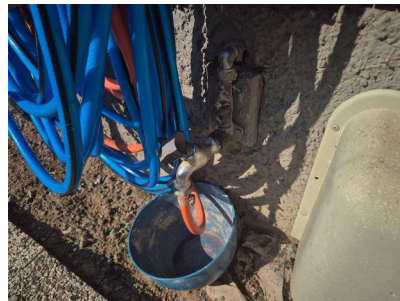
### Utvändigt / Sockel

Vattenutkastaren är inte frostsäker.

När vattenutkastaren inte är frostsäker ökar risken för att den ska frysa sönder och orsaka vattenskada.

Byt till självdränerande vattenutkastare vilket innebär att den är frostsäker.

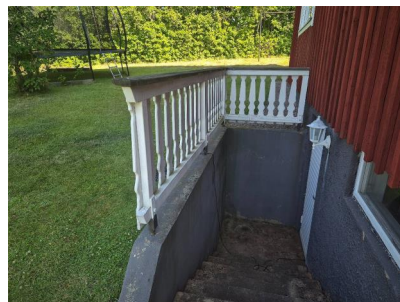
### Utvändigt / Källartrappa

Staket är i behov av målning/underhåll.

Rekommenderas att hålla brunnen nedanför källartrappan fri från löv.

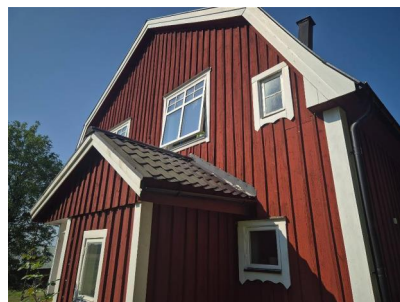
### Utvändigt / Fasad

Träfasaden är i behov av målning/underhåll. Detta gäller främst väderutsatta lägen.

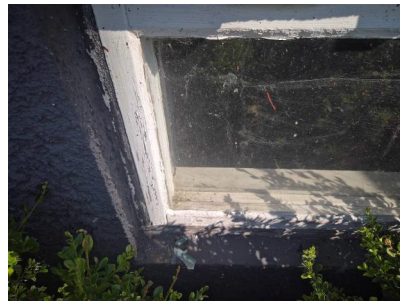
### Utvändigt / Fönster

Trädetaljer runt källarfönster är i behov av målning/underhåll.

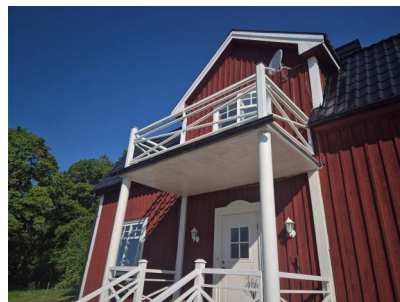
### Utvändigt / Balkong/veranda

Stuprör finns inte.

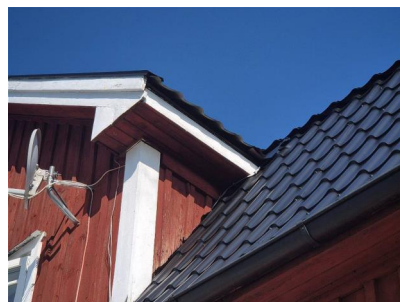
### Utvändigt / Hängrännor / Stuprör

Hängrännor finns ej på frontespis.

Vatten från groventré leds med kedja till tunna.

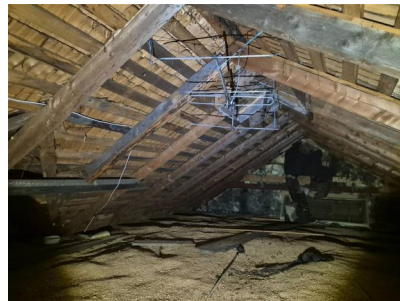
### Utvändigt / Vind

Vid kontroll av vinden uppmättes fuktvärden under kritisk fuktnivå för mikrobiell tillväxt.

Fuktkvoten i takbjälkar uppmättes till 8%.

Risk för mikrobiell påväxt föreligger om fuktkvoten överstiger 17%.

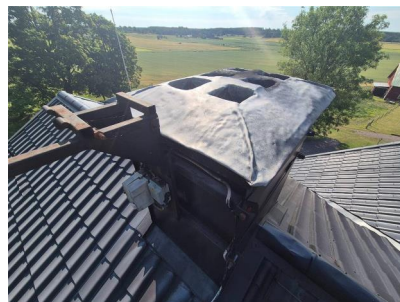
### Utvändigt / Skorsten

Skorstenen saknar väderskydd.

Väderskydd kan monteras för att skydda mot nederbörd som annars kan orsaka fuktskador och frostsprängning i skorstenen/ murstocken.

Vi rekommenderar att du kontaktar en plåtslagare för att ta reda på hur och om ett väderskydd ska monteras.

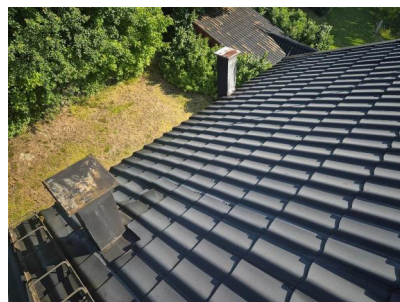
### Utvändigt / Tak

Äldre plåtdetaljer (huvor mot baksidan) på yttertaket är inte utbytta i samband med takrenoveringen.

Detta kan leda till fuktskador i bakomliggande konstruktioner.

Kontakta en plåtslagare för kontroll och åtgärd.

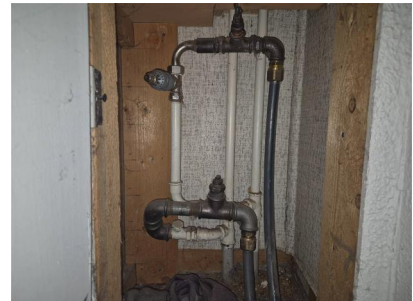
### Entréplan / Entréhall

Shuntgrupp till värmesystemet placerat i inspektionslucka.

Här kan ett vattenlarm med fördel installeras för att tidigt upptäcka eventuella läckage.

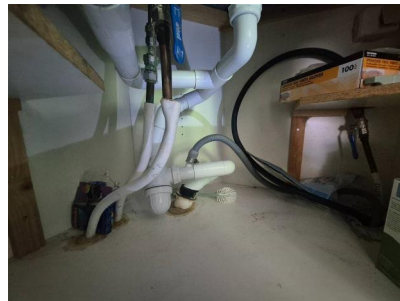
### Entréplan / Kök

Fuktskydd saknas i diskbänksskåp.

Utan fuktskydd är det svårt att upptäcka läckage från rörledningar. Vatten kan då tränga in i omkringliggande konstruktioner och orsaka fuktskador.

Avstängning till diskmaskinens vatten finns ej ovan bänk. Vattnet stängs av med kulventil i diskbänkskåpet.

För att upptäcka eventuella läckage, installera ett fuktskydd.

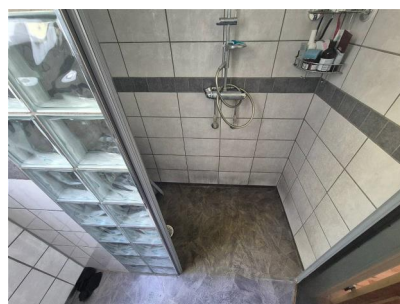
### Övre plan / Dusch/Toalett

Rör genomföringar finns i golv till element där rören också kommer upp för nära vägg. Vid tiden för renoveringen var detta inte enligt gällande branschregler. Rören är placerade i hörnet bredvid WC-stol.

Rör genomföringar finns också i vägg under blandare.

Rör genomföringar i golv och vägg medför en ökad risk för att vatten tränger ner i omkringliggande konstruktioner och orsakar fuktskador.

Lokalt golvfall finns i plats för dusch. Golvfallet är bristfälligt utanför duschen.

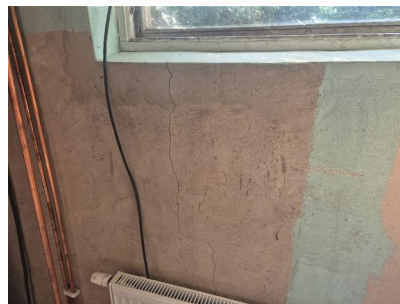
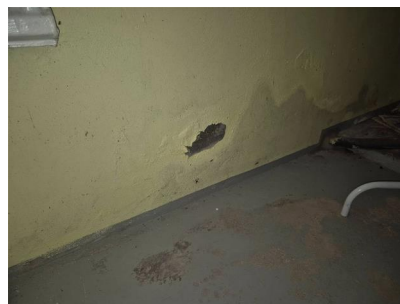
### Källarplan / Allmänt

Utvändigt fuktskydd är äldre.

Eftersom källarens utvändiga fuktskydd (dagvattenssystem, dräneringssystem samt källarytterväggarnas utvändiga fuktskydd) är äldre, så kan systemet ha nedsatt funktion. Detta ökar risken för invändiga fuktskador i källaren.

Det förekommer sprickor och färgsläpp i betongväggar och golv enligt förväntan sett till husets ålder.

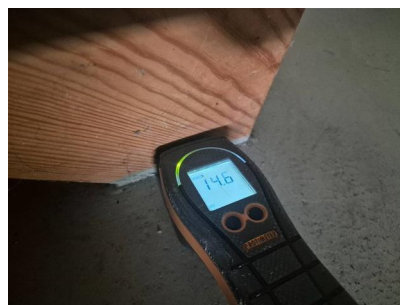
Trädetaljer i kontakt med betonggolv och källarvägg.

Trädetaljer (trösklar, karmar mm) kan via kapillärkraft bli fuktiga vilket kan leda till fuktskador. Vid misstanke om detta bör dessa delar bytas ut.

Vid fuktkontroll i nedkant av källartrappa uppmättes en fuktkvot på 15%.

Risk för mikrobiell påväxt förekommer om fuktkvoten överstiger 17%.

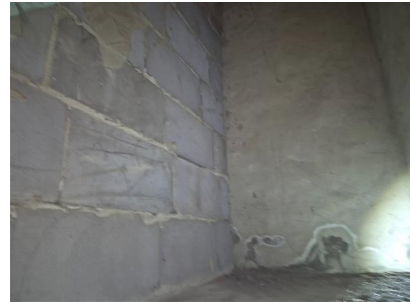
Blå lättbetong finns i byggnaden.

Denna typ av lättbetong är i vissa fall radonhaltig.

Vi rekommenderar en radonmätning eller att du kontrollerar om radonmätning har genomförts tidigare.

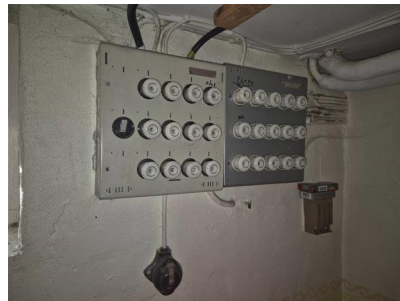
### Källarplan / Passage

Jordfelsbrytare finns ej.

Det finns inget krav att hus byggda före år 2000 ska ha jordfelsbrytare. Jordfelsbrytaren minskar dock risken för personskador och brand orsakade av elanläggningen.

Grupp-schema saknas.

Kontakta en elektriker för kontroll och åtgärd.

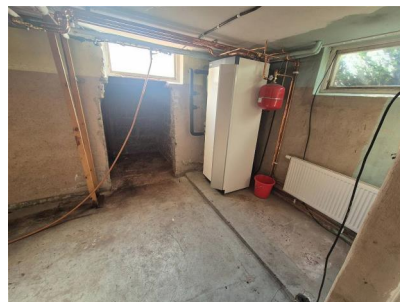
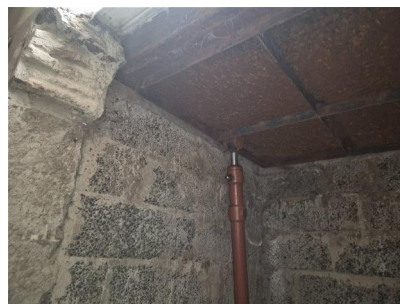
### Källarplan / Pannrum

Ej färdigställt vid utbyggnad framför groventré. Här sitter en äldre lucka. Jag bedömer att det inte är helt tätt och att vatten kan tränga in här vid regn.

Jag rekommenderar kontakt med fackman för kontroll och åtgärd.
