# Besiktningsprotokoll

Anticimex Försäkringsbesiktning i samarbete med Fastighetsbyrån

| Fastighetsadress:<br>Krokholmsvägen 44 | |

| Besiktningsdatum:<br>2026-07-16 | Protokollnummer:<br>69798824 |

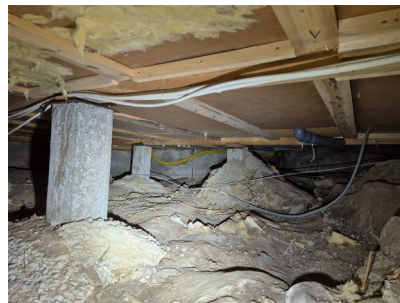
### Utvändigt / Krypgrund

Vid kontroll av konstruktionen uppmättes fuktvärden över kritisk fuktnivå för mikrobiell tillväxt.

Del av blindbottenskivor noteras med missfärgning.

Bjälklag noteras uppstöttade med träkilar.

Organiskt material/skräp noteras i grunden.

Markplast saknas.

Grunden är ej helt besiktningsbar på grund av låg höjd.

Uteluftsventilerade krypgrunder med bjälklag av organiskt material har ofta fuktskador på grund av naturlig fuktpåverkan. Detta kan resultera i mikrobiella skador.

Fuktkvoten uppmättes till 21%.

Det finns risk för mikrobiell tillväxt om den relativa fuktigheten (RF) i den omgivande luften är över 75 %. I furuvirke motsvarar det en fuktkvot (FK) på 17 %.

Vi rekommenderar en fördjupad undersökning för att bedöma orsak, omfattning och behov av krypgrundsavfuktare.

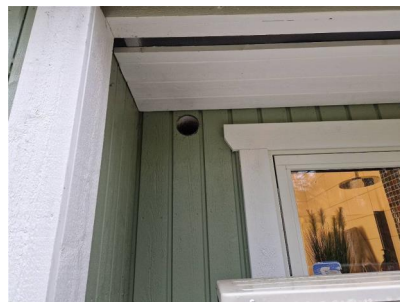
### Utvändigt / Fasad

Ventilationsgaller saknas.

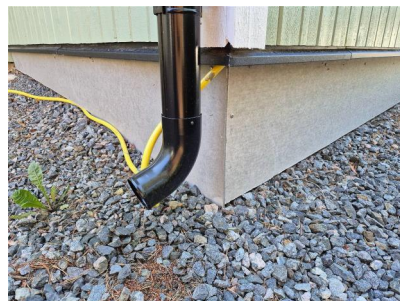
### Utvändigt / Hängrännor / Stuprör

Stuprör är inte anslutet till markledning.

Stuprör som inte är anslutet till markledning kan medföra en ökad fuktbelastning på grundmur/sockel som i sin tur kan leda till fuktrelaterade skador.

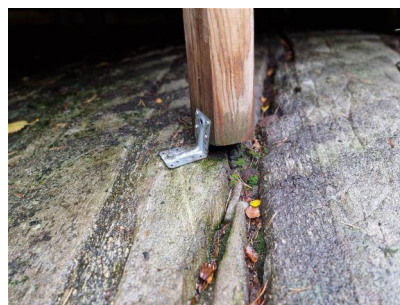
### Utvändigt / Altan

Altan och träkonstruktioner där markkontakt finns riskerar att få fukt- och rötskador på grund av sämre vattenavvisande förmåga.

Vinkeljärn noteras som förankring i berg istället för stolpskor, vilket kan leda till sämre bärförmåga.

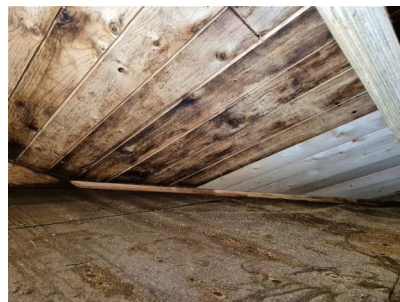
### Utvändigt / Vind

Vid kontroll av vinden uppmättes fuktvärden under kritisk fuktnivå för mikrobiell tillväxt och en normal lukt upplevdes. Fuktkvoten i underlagstak/takbjälkar uppmättes till 9%.

Äldre missfärgningar. Underlagstaket har sanerats och avfuktare har installerats. Se vidare under lämnade upplysningar.

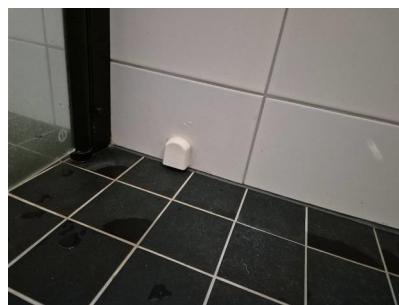
### Entréplan / Dusch/Toalett

Duschen är placerad nära ett fönster.

Duschens placering i våtutrymmet utgör en risk för fuktskador i fönster- och väggkonstruktionen.

Skvallerrör mynnar i duschzon.

Placeringen innebär en risk för att ett eventuellt läckage inte uppmärksammas i tid då vatten från skvallerröret kan vara svårt att skilja från normalt duschvatten.

Fuktindikering i utrymmet gav inga förhöjda fuktindikationer.

För att minska risken för fuktskador på fönster och väggkonstruktion rekommenderas att man skyddar fönstret mot vattenbegjutning.
