Polkan 43

Aprilvägen 26

| Uppdragsnummer | C18078 |
| Besiktningsdatum | 2026-04-08 |

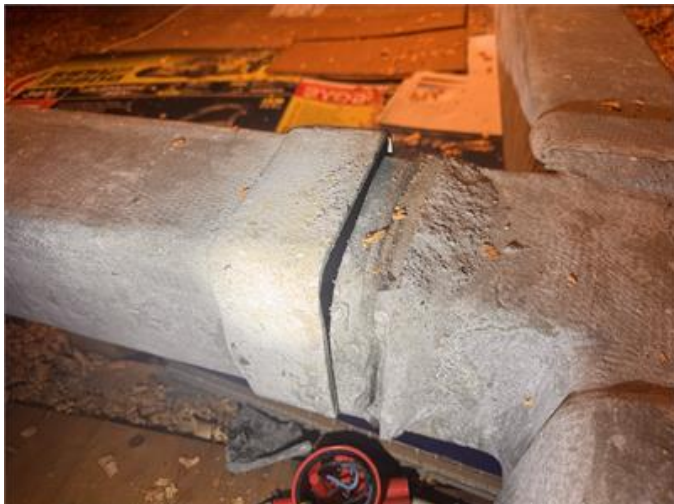
| Besiktningsresultat | | | | | |
|---|---|---|---|---|---|
| Vind | | X | | | -Ytterst begränsad mängd mikrobiell påväxt finns mot underlagstaket.<br>-Någon fuktrelaterad missfärgning finns lokalt mot underlagstaket vilket sannolikt uppkommit innan takomläggningen. Hålls under uppsikt.<br>-Imkanal från köksfläkt är oisolerad och en ventilationskanal är otät vid skarv, åtgärd rekommenderas. |

Ventilationskanal är otät vid skarv.

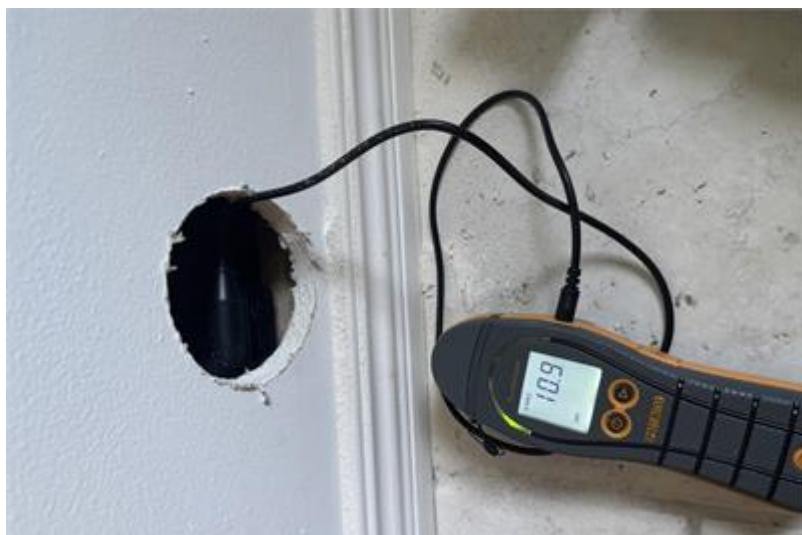
Vägg: Provhål utfördes i vägg i sovrum 1 där 10-11% fuktkvot uppmättes i regelverk.

Vägg uthyrningsdel: Mätning utfördes i nederkant av träpanel/bakomliggande regel i kök uthyrningsdel där ca 11-12% fuktkvot uppmättes.

Det kritiska gränsvärdet för mikrobiell tillväxt brukar anges till ca 17% fuktkvot (FK).

Resultat av stickprovskontroll i vägg visar på fuktvärden som ligger under det kritiska gränsvärdet för mikrobiell tillväxt.
