**Fastighetsuppgifter**

Blåklinten 43

Lassasvägen 39C

| Uppdragsnummer | x10954 |

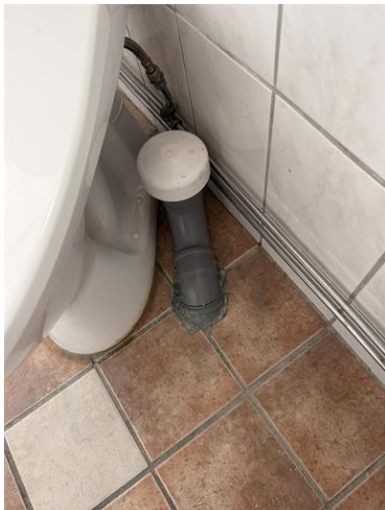
| Besiktningsresultat | | | | | |
|---|---|---|---|---|---|
| | | X | | | -Bristfällig vidhäftning på någon platta, s.k. bomljud förekommer.<br>-Avsaknad av tillfredsställande golvlutning till golvbrunn föreligger.<br>-Genomföring för avluftning till wc är ej fackmässigt utförd. |

Genomföring för avluftning till wc är ej fackmässigt utförd.

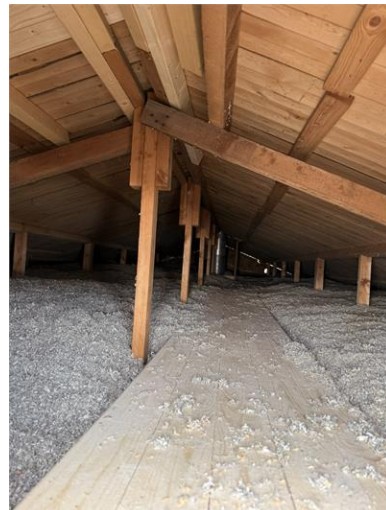
| Besiktningsresultat | | | | | |
|---|---|---|---|---|---|
| Vind | | X | | | -Vinden är besiktad från landgång.<br>-Mikrobiell påväxt förekommer i begränsas omfattning på underlagstaket, vid fuktmätning uppmättes normala fuktvärden. |

Vindskonstruktion.

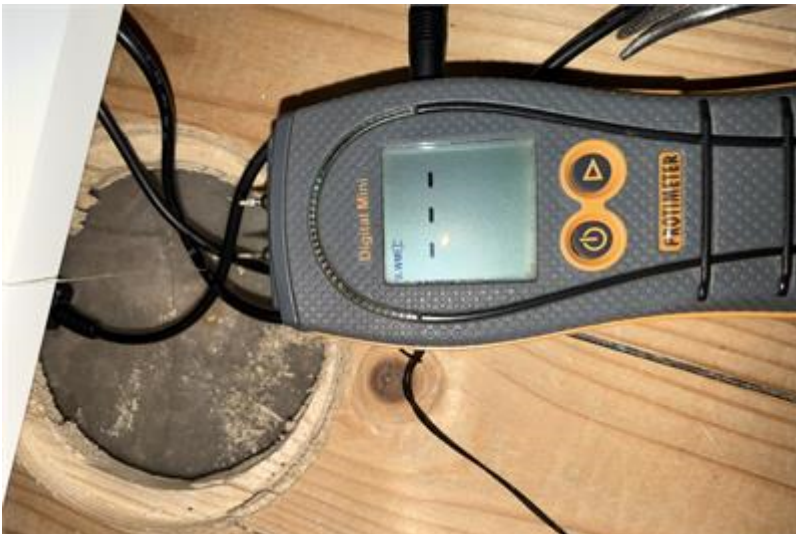
| Byggnadsdel | Uppreglad golvkonstruktion, Förråd |

I det befintliga provhålet i det uppreglade golvet träregel uppmättes fuktkvot till under 8,0% FK. Dessa värden kommer sannolikt att ändras med årstiden. Det kritiska gränsvärdet för mikrobiell tillväxt brukar anges till ca 17% fuktkvot (FK). Notera att stickprovsmässig undersökning är utförd . Se även kommentar/riskanalys.
