**Fastighetsuppgifter**

Fastighetsbeteckning  
Skeplaskog 1:28  
Adress  
Fröstebovägen 12  
44371 Gråbo

| Uppdragsnummer | O33031 |
| Besiktningsdatum | 2026-07-17 |

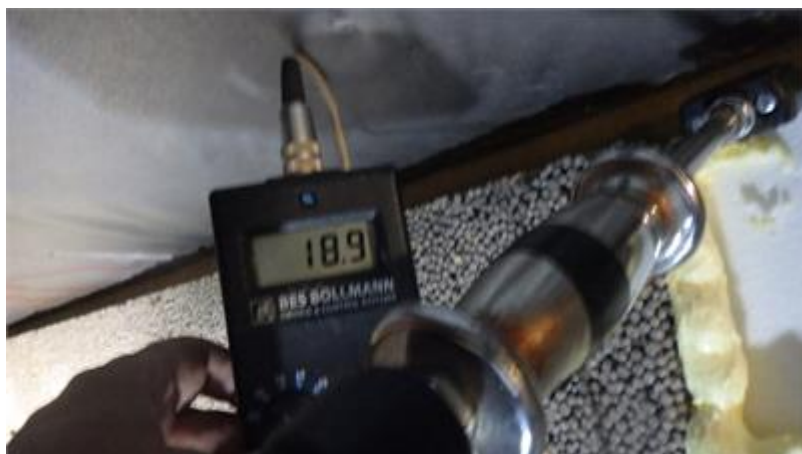
| Besiktningsresultat | | | | | |
|---|---|---|---|---|---|
| Krypgrund | | | X | | Krypgrunden är en riskkonstruktion, fuktkvotsmätning har utförts, se bilaga för kontroll av konstruktion. |

Det kritiska gränsvärdet för mikrobiell tillväxt i trä brukar anges till ca 17 % fuktkvot (FK). Vid stickprovsvis fuktkvotsmätning uppmättes ca 16-19 % i syllen. Krypgrundsavfuktaren som är installerad i krypgrunden skall verka för torrt klimat och det är därför viktigt att kontroll/service utförs regelbundet för optimal drift/funktion.

Krypgrunder är generellt ansett som riskkonstruktioner för fuktskador och mikrobiell aktivitet. Det rekommenderas därför att denna besiktning kompletteras med en fördjupad undersökning för att utreda orsaken till samt omfattningen av fuktproblemen i grunden.
