# Besiktningsprotokoll

Anticimex Försäkringsbesiktning i samarbete med Fastighetsbyrån

| Fastighetsadress:<br>Marås Lyckan 1 | |

| Besiktningsdatum:<br>2026-07-17 | Protokollnummer:<br>69811927 |

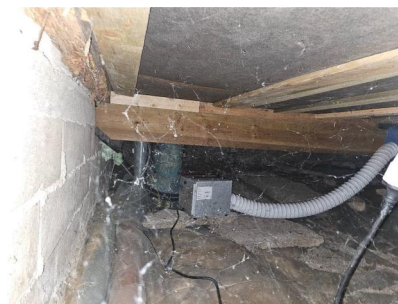
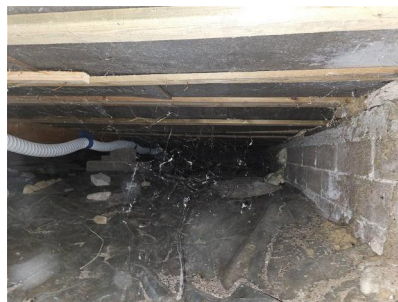
Krypgrund med installerad avfuktare.

I husets krypgrund finns en krypgrundsavfuktare installerad. Syftet med denna installation är att genom avfuktning hålla fuktigheten i krypgrunden på en så låg nivå att ingen tillväxt av mikroorganismer är möjlig. För att detta ska fungera är det viktigt att installationen servas årligen med bland annat filterbyte och kontroll av inställningar så att fuktigheten inte stiger.

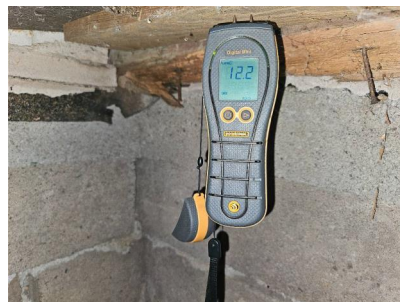
Vid kontroll av konstruktionen i krypgrund uppmättes fuktvärden under kritisk fuktnivå för mikrobiell tillväxt.

Fuktkvoten uppmättes till 12 % i bjälklaget.

Risk för mikrobiell tillväxt föreligger om fuktkvoten överstiger 17 %.

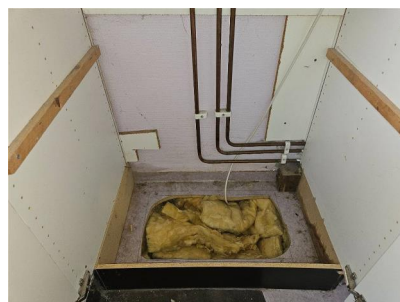
Inspektionslucka till krypgrunden finns i tvättstugan, placerad i ett skåp.

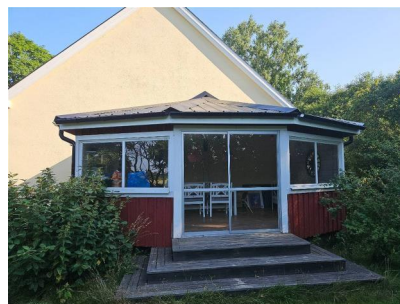
Stuprör saknas på delar av byggnaden.

När stuprör saknas utsätts fasad och grund för ökad fuktbelastning, vilket kan leda till fuktrelaterade skador i bakomliggande konstruktioner.

I övrigt finns normalt åldersrelaterat slitage och ett visst löpande underhållsbehov.

Montering av stuprör rekommenderas för att säkerställa en fungerande takavvattningsfunktion.

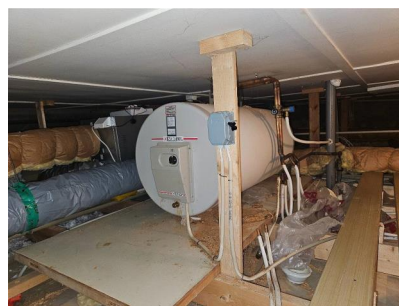
Varmvattenberedare är installerad på vinden.

Placeringen bedöms som mindre lämplig eftersom ett eventuellt läckage kan medföra att vatten tränger ut i den omgivande takkonstruktionen och orsakar fuktrelaterade skador.

Regelbunden tillsyn rekommenderas. Vid framtida ombyggnation eller utbyte kan en alternativ placering övervägas.

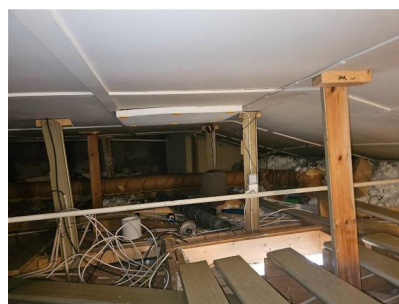
Vid kontroll av vinden uppmättes fuktvärden under kritisk fuktnivå för mikrobiell tillväxt.

Fuktkvoten i takbjälkar uppmättes till 8 %.

Risk för mikrobiell tillväxt föreligger om fuktkvoten överstiger 17 %.

Det ursprungliga vindsutrymmet ovanför den ursprungliga byggnadsdelen saknar inspektionslucka och har därför inte kunnat besiktas.

Tidigare ägare har byggt om innertaket och i samband med detta installerat ventilationssystem samt utfört dragningar för el och vatten inom vindsutrymmet.

Om det är praktiskt möjligt rekommenderas att en inspektionslucka installeras, varefter en kompletterande besiktning bör utföras för att kontrollera vindsutrymmets skick och de installationer som finns där.

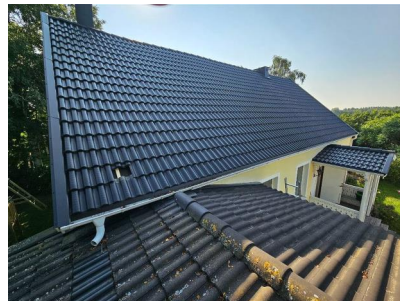
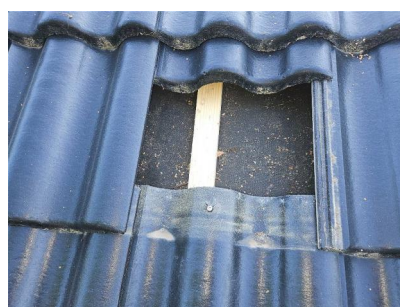
Yttertaket besiktigades från marken samt från tillbyggnadens lågdel. Besiktning på taket kunde inte utföras på grund av takhöjden, vilket kräver säkerhetssele, samt att takstege saknas.

Inga synliga brister eller skador noterades vid de delar som var åtkomliga för besiktning.

Tak omlagt år 2024.

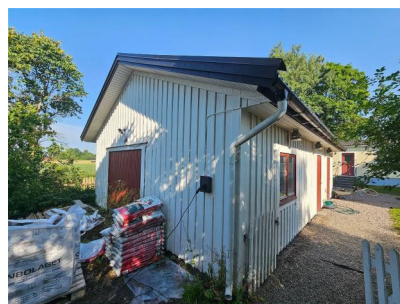
Enstaka brädor uppvisar äldre fuktpåverkan mot mark, vilket bedöms vara normalt med hänsyn till byggnadens ålder. Inga förhöjda fuktvärden eller tecken på pågående fuktskador noterades vid besiktningstillfället.

Inte heller på vinden noterades några avvikelser. Inga förhöjda fuktvärden uppmättes vid besiktningen.

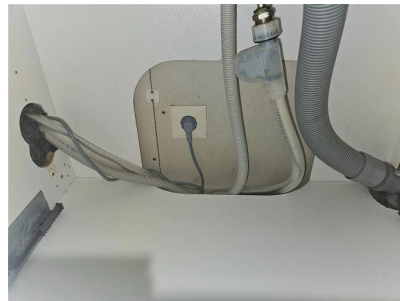
Fuktskydd saknas i diskbänksskåpet.

Utan fuktskydd försvåras möjligheten att upptäcka eventuella läckage från rörledningar. Vatten kan då tränga vidare till omkringliggande konstruktioner och orsaka fuktskador.

För att underlätta upptäckt av eventuella läckage rekommenderas att fuktskydd installeras.

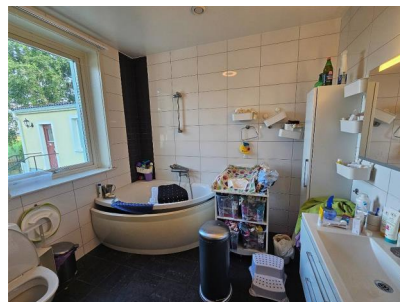
Normala fuktvärden indikerades mot klinker/kakel.

En viss fukt tränger alltid in bakom kakel/klinker via fogarna, detta är helt normalt och innebär inte att tätskiktet/ våtrumsisoleringen under kaklet/klinkern är bristfälligt eller ur funktion.

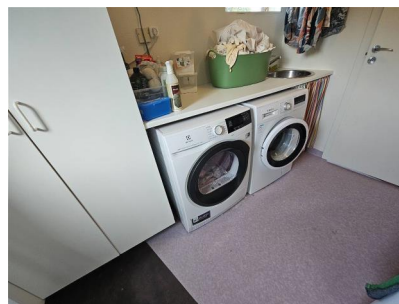
Fuktindikering i utrymmet gav inga förhöjda fuktindikationer.

Äldre ytskikt finns i utrymmet. Plastmattan på golvet har delvis reparerats efter ett tidigare läckage som uppstod när tidigare ägare bodde i huset.

Med hänsyn till ytskiktens ålder och tidigare fuktpåverkan rekommenderas att utrymmet renoveras inom överskådlig tid.

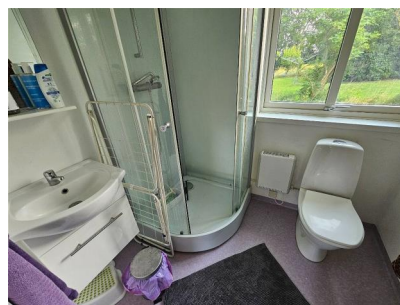
Våtutrymmet har äldre yt- och tätskikt.

Eftersom tätskiktets funktion, som innebär att ytskiktet ska vara vattentätt, kan vara nedsatt på grund av ålder finns en ökad risk för att vatten tränger igenom ytskiktet/tätskiktet med fuktrelaterade skador i omkringliggande konstruktioner som följd.

Fuktindikering bedöms inte vara fullt relevant då duschkabin är installerad i utrymmet. Fuktindikering utfördes dock på åtkomliga delar utan att några avvikelser noterades.

Golvfallet i utrymmet upplevdes som bristfälligt och rekommenderas att justeras i samband med en framtida renovering.
