# Besiktningsprotokoll

Anticimex Försäkringsbesiktning i samarbete med Fastighetsbyrån

| Fastighetsadress:<br>Herrgårdsvägen 11 | |

| Besiktningsdatum:<br>2026-07-13 | Protokollnummer:<br>69797799 |

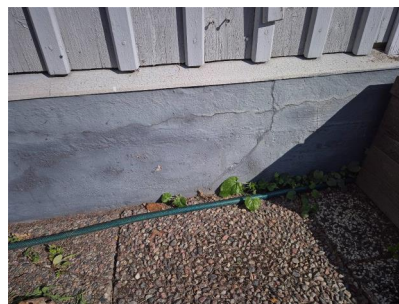
Sprickor finns i sockel.

Dessa bedöms inte ha lett till bakomliggande skador.

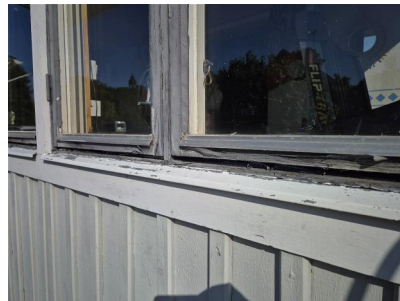
Kitt- och färgsläpp finns från fönstren.

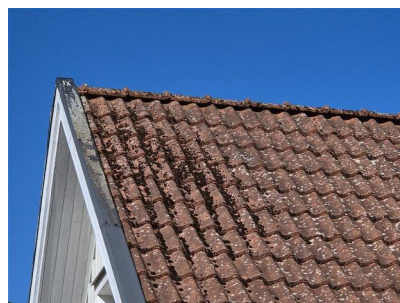
Mosspåväxt finns på takpannor.

Mossa som växer på taket kan leda till att taktäckningen har ett minskat motstånd mot vatteninträngning. Detta i sin tur kan leda till fuktskador på träläkt och takkonstruktionen vilket kan resultera i mikrobiella skador (angrepp av mikroorganismer).

För att öka livslängden på taket rekommenderas att mossan tas bort från takpannorna.

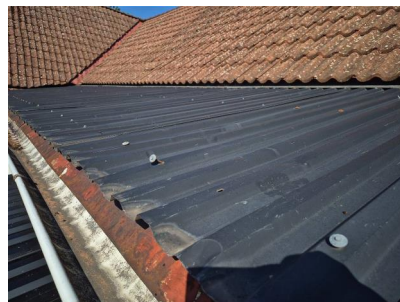
Skador finns på plåttaket, klockspikar har krupit upp.

Risk finns att vatten letar sig ner i underliggande konstruktioner.

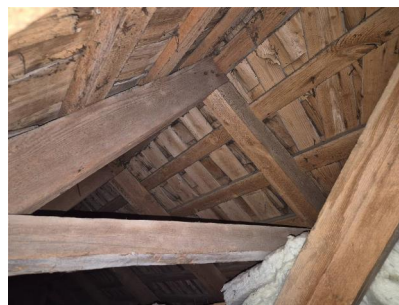
Vindsutrymmet saknar landgångar.

Vindsutrymmet kunde inte besiktas eftersom landgångar saknas.

Vinden är tilläggsisolerad.

Eftersom vindsbjälklaget tilläggsisolerats så kommer klimatet på vindsutrymmet att ändras, främst vintertid. Detta i sin tur kan leda till uppfuktning av underlagstakets insida vilket kan resultera i mikrobiella skador (angrepp av mikroorganismer).

Vid kontroll av vinden endast vid luckan uppmättes fuktvärden under kritisk fuktnivå för mikrobiell tillväxt och en normal lukt upplevdes. Fuktkvoten i takbjälkar uppmättes till 7,8 %.

Vi rekommenderar en kompletterande besiktning när landgång monterats.

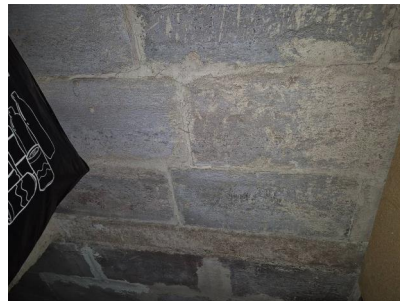
Blå lättbetong finns i byggnaden.

Denna typ av lättbetong är i vissa fall radonhaltig.

Vi rekommenderar en radonmätning eller att du kontrollerar om radonmätning har genomförts tidigare.

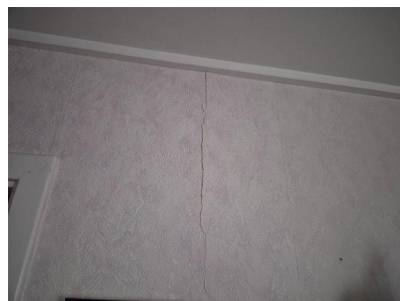
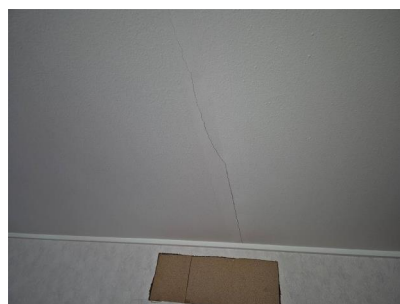
Golvknarr, golv är ojämna och lutar och tak/tapetsprickor förekommer allmänt i huset.

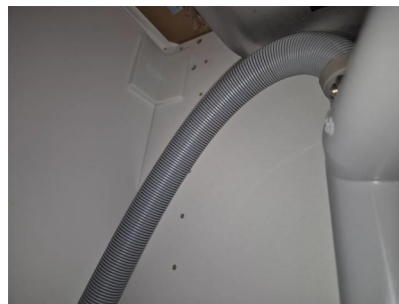
Upphångningsbygel saknas på avloppslang från diskmaskinen.

När upphångningsbygel saknas ökar risken för brott på slangen med läckage som möjlig följd.

För att hindra brott på avloppsslang rekommenderas komplettering av upphångningsbygel.

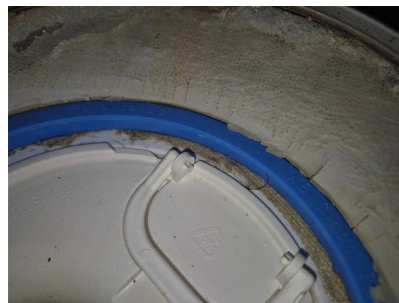
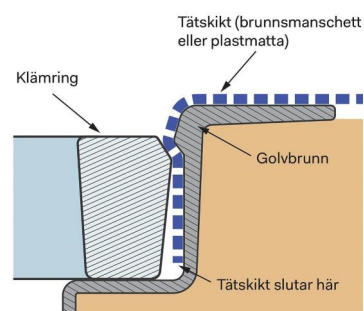
Klämring i golvbrunn är felmonterad.

Felmonterad klämring i golvbrunn kan medföra att vatten tränga ner i omkringliggande konstruktioner med fuktskador som följd. Detta kan i sin tur leda till mikrobiella skador (angrepp av mikroorganismer). Tätskiktet skall inte synas under klämringen enligt tillverkarens monteringsanvisningar, se bild.

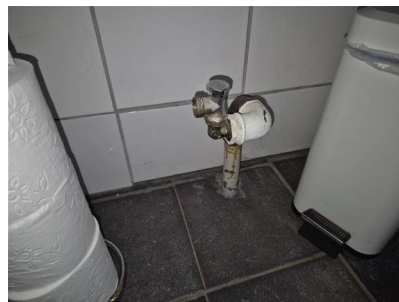
Rör genomföring finns i golv.

Rör genomföringar i golvet medför en ökad risk för att vatten tränger ner i omkringliggande konstruktioner och orsakar fuktskador.

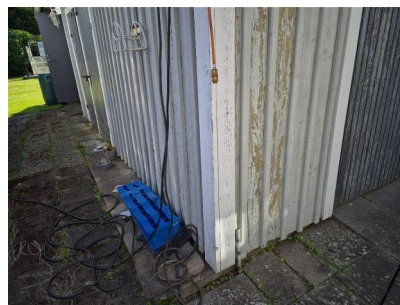
Fasadpanelen och vindskivor är i behov av målning/underhåll.

Fasadbeklädnad och träkonstruktioner där målningsbehov finns riskerar att få fukt- och rötskador på grund av sämre vattenavvisande förmåga. För att öka livslängden på fasadbeklädnaden rekommenderas målning och underhåll.

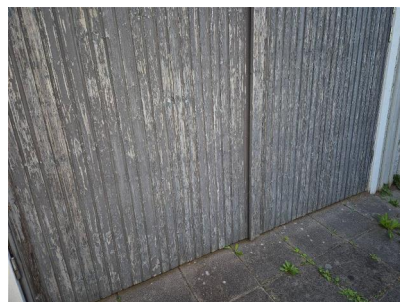
Dörr är i behov av målning/underhåll.

Dörrar där målningsbehov finns riskerar att få fukt- och rötskador på grund av sämre vattenavvisande förmåga.

För att öka livslängden på dörr rekommenderas målning och underhåll.
