Hansjö 294:2

Björkvägen 10

## Bilaga 1 för kontroll av valda konstruktioner

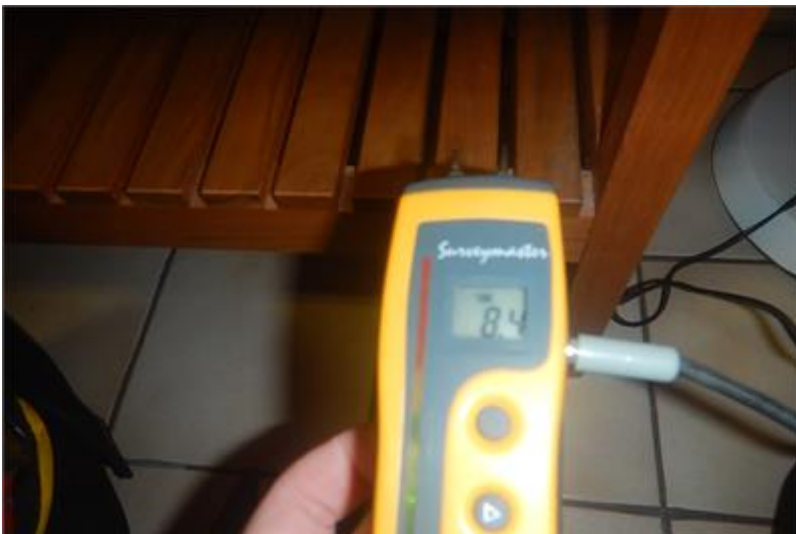
| Byggnadsdel | Tvättstuga/relax. |
| Konstruktionsdel | Påreglad vägg. |
| Konstruktionsuppbyggnad | Murad vägg, reglar samt innerväggspanel. |

Vid konstruktionskontroll som utfördes i vägg uppmättes fuktvärden under kritisk gräns och ingen mikrobiell lukt kunde upplevas i golv/väggvinkeln.

Fuktkvoten uppmättes till under 10% (fk) i väggregel.

Det kritiska gränsvärdet för mikrobiell tillväxt brukar anges till ca 17% fuktkvot (FK).

Notera att stickprovsmässig undersökning är utförd samt att mätvärden normalt sett kan variera över årstiderna. För att säkert fastställa konstruktionens kondition och fuktstatus måste en mer omfattande undersökning utföras.
