**Fastighetsuppgifter**

Fastighetsbeteckning  
Alvesta Hössjö 8:3  
Adress  
Hössjö 3  
34263 Moheda

| Uppdragsnummer | G39430 |
| Besiktningsdatum | 2026-07-16 |

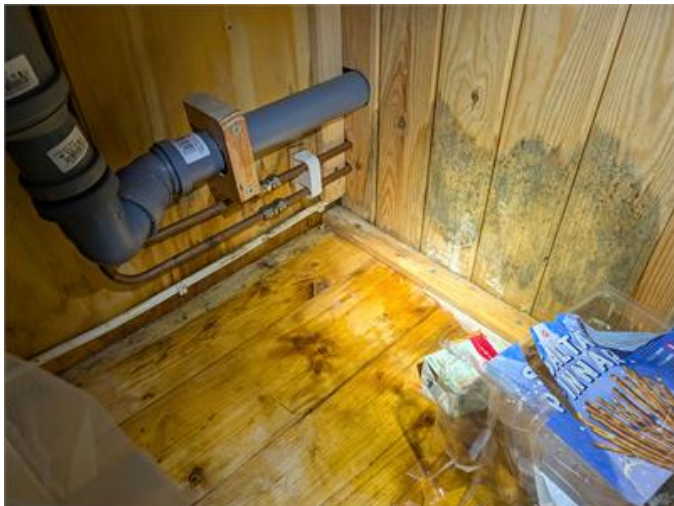
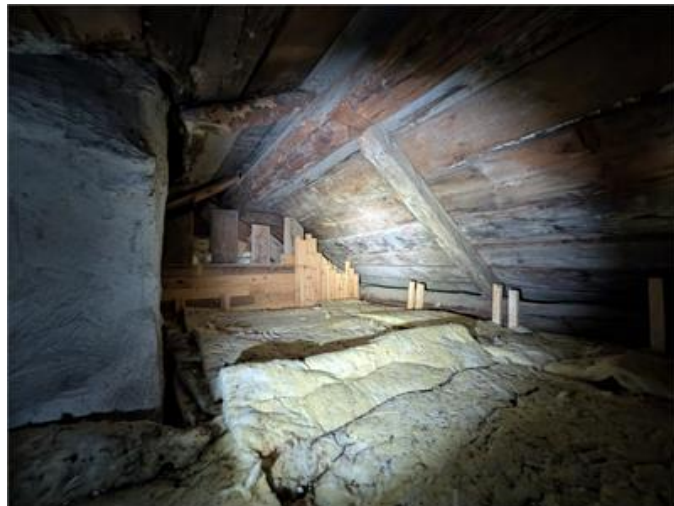
| Besiktningsresultat | | | | | |
|---|---|---|---|---|---|
| | | | x | | Läckage med mikrobiell påväxt under diskbänkskåp. Bör åtgärdas och bakomvarande konstruktion kontrolleras. Se bild. |

Pågående läckage med mikrobiell tillväxt i diskbänkskåp. Bild från vind.

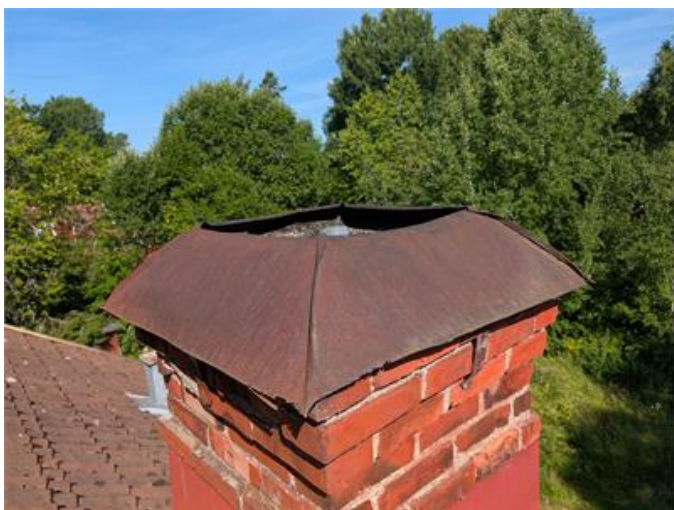
Skorstenen har sprickor samt kraftigt rostangripen plåt. Skorsten har ej väderskydd, vilket med fördel kan monteras.

Skorsten med rostangripen plåt.

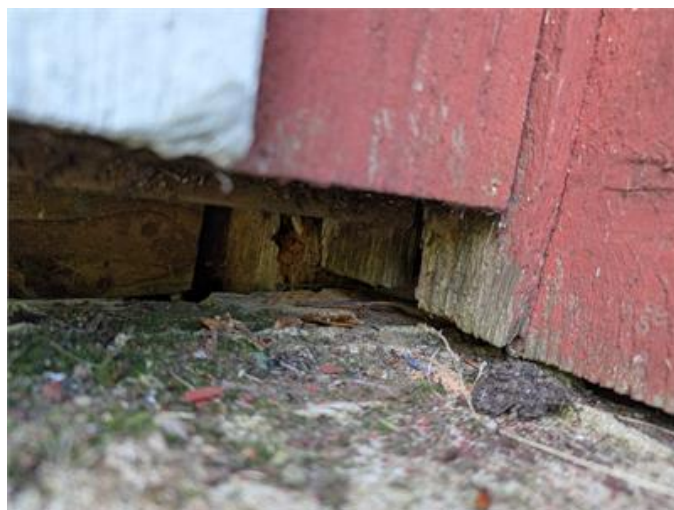
| Besiktningsresultat | | | | | |
|---|---|---|---|---|---|
| Sockel | | | x | | Fuktskada noterades i bakomvarande konstruktion vid motgjuten trappa till groventré. |

Fuktskadat material vid motgjuten trapp vid groventré.

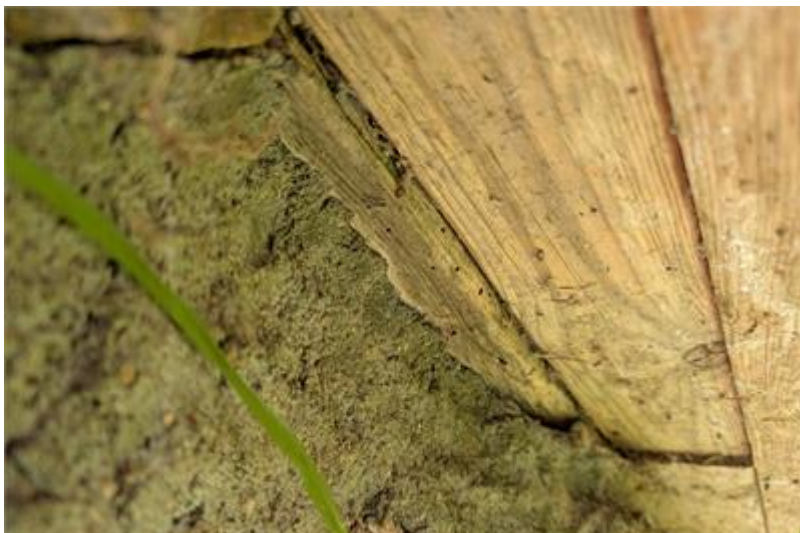
Torpargrunden var ej besiktningsbar då det inte finns lucka, vilket rekommenderas att man tar upp för att möjliggöra besiktning. Syllen kunde observeras på enstaka platser och fuktskada och/eller angrepp av träskadeinsekter noterades.

Det kritiska gränsvärdet för mikrobiell tillväxt brukar anges till ca 15-17% fuktkvot (FK). Fuktindikering är genomförd genom ventil i syll ovan sockel, inte under huset i blindbotten, vilket gav över 22% i fuktkvot.

Träet var fuktskadat och/eller angripet av träskadeinsekter, vilket rekommenderas undersöka vidare. Notera att stickprovsmässig undersökning är utförd samt att mätvärden normalt sett kan variera över årstiderna. För att säkert fastställa konstruktionens kondition och fuktstatus måste en mer omfattande undersökning utföras.
