# Besiktningsprotokoll

Anticimex Överlåtelsebesiktning av småhus - nivå 2

| Fastighetsbeteckning:<br>Lunna 21:1 | |

| Besiktningsdatum:<br>2026-07-20 | Protokollnummer:<br>69823868 |

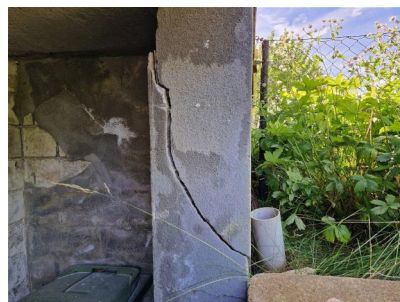
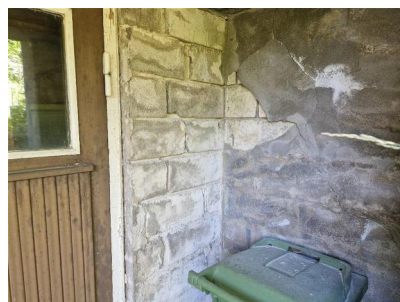
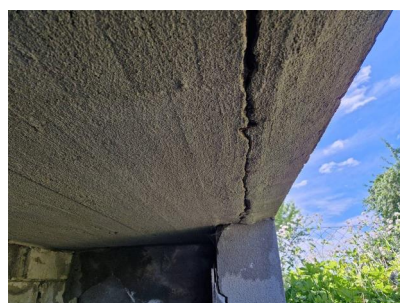
- Lokala sprickor noterades i sockel, undertak vid garageport och inne i garage. Det rekommenderas att dessa undersöks vidare av en sakkunnig för att fastslå lämplig åtgärd.

- Sprickor, synlig armering och putssläpp finns i sockel och undertak (mindre och större).

Vi rekommenderar en fördjupad undersökning för att bedöma orsaken till och omfattningen av större sprickor.

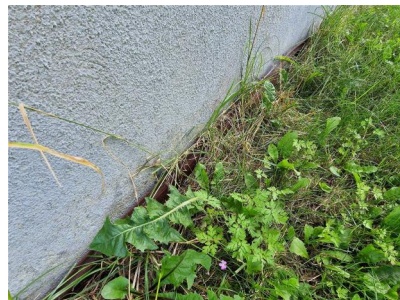
- Utvändigt fuktskydd ligger oskyddat ovan mark och har släppt från vägg lokalt.

Risk finns att det utvändiga fuktskyddet skadas och funktionen försämras.

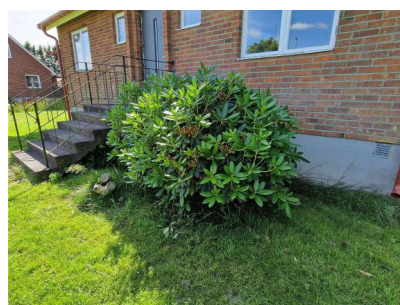
- Växter finns i anslutning till grundmur.

När det finns rabatter och växter nära grundmuren finns risk att fukt stannar kvar i väggarna. Detta kan i sin tur orsaka invändiga fuktskador. Växternas rötter kan också skada grundmuren och sätta dräneringsledningen ur funktion.

Området närmast huset rekommenderas att vara fritt från växtlighet.

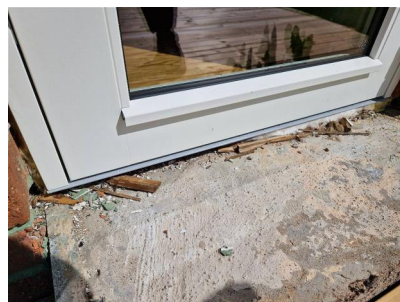
- Garagedörr är i behov av målning/underhåll.

Dörrar där målningsbehov finns riskerar att få fukt- och rötskador på grund av sämre vattenavvisande förmåga.

- Tröskelbleck saknas under dörr.

Avsaknad av tröskelbleck medför att det finns risk för att vatten kan rinna in och orsaka fuktskador på tröskel och/eller i kringliggande vägg och bjälklag.

För att öka livslängden på dörr rekommenderas målning och underhåll.

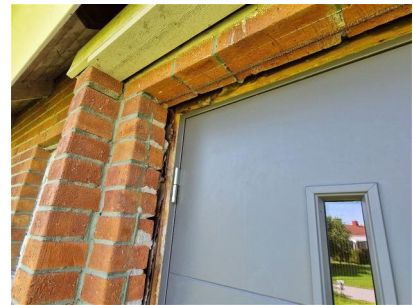
- Plåt/trädetaljer saknas rund dörr (dörromfattning).

Detta bedöms som en mindre brist.

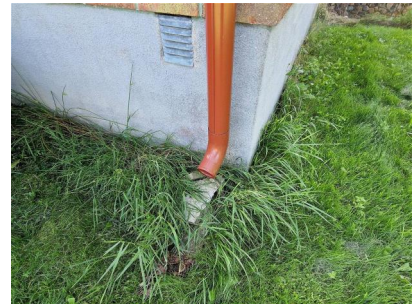
Stuprör avslutas nära husliv.

Stuprör som avslutas intill husliv (ovan mark) kan medföra en ökad fuktbelastning på grundmur/sockel med fuktrelaterade skador som följd.

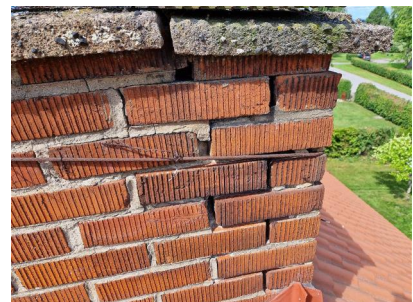
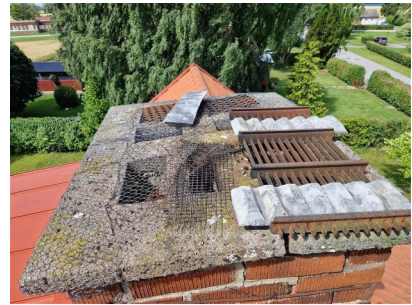
- Skorstenen saknar väderskydd.
- Fog saknas mellan stenar.

Väderskydd kan monteras för att skydda mot nederbörd som annars kan orsaka fuktskador och frostsprängning i skorstenen/ murstocken.

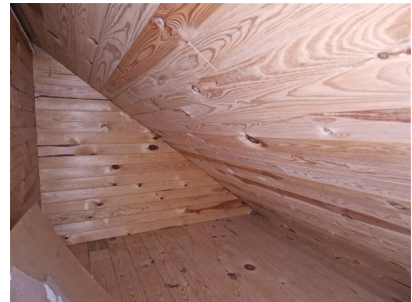
Vid kontroll av sidovindar uppmättes fuktvärden under kritisk fuktnivå för mikrobiell tillväxt och en normal lukt upplevdes. Fuktkvoten i underlagstak/takbjälkar uppmättes till 8 %.

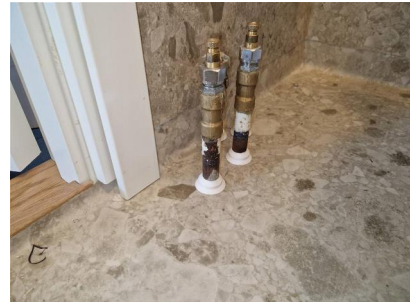
- Rör genomföring finns i golv.

Rör genomföringar i golvet medför en ökad risk för att vatten tränger ner i omkringliggande konstruktioner och orsakar fuktskador.

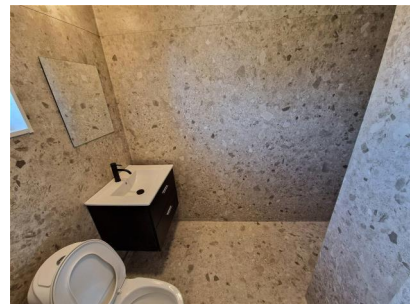
- Fuktdikering kunde inte genomföras eftersom huset varit obebott under längre tid.

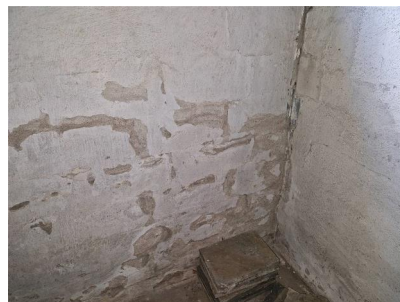
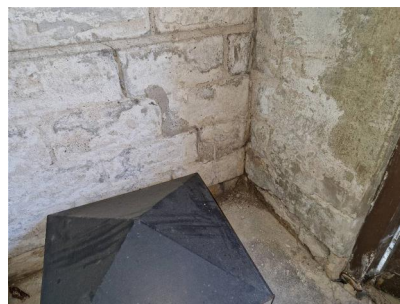
- Källaren bedöms ha ett äldre fuktskydd (dränering) och det noterades brister som är uppkomna pga äldre dränering. Det finns olika lösningar beroende på källarens framtida användningsområde och vilka förväntningar som ställs på utrymmet. Det rekommenderas att man undersöker vilken lösning som passar bäst för just erat ändamål.

- Utvändigt fuktskydd (dränering) bedöms vara äldre.
- Puts och färgsläpp noterades på väggar (noterades putssläpp kan vara uppkomna redan innan senaste omdräneringen).
- Sprickor noterades på väggar.

Puts- och färg som släppt från underlaget invändigt på källarytterväggarna är ett tecken på att källarens utvändiga fuktskydd inte längre fungerar tillfredsställande.

Det finns olika lösningar till detta beroende på källarens framtida användningsområde och vilka förväntningar som ställs på utrymmet. Det rekommenderas att man utför en fördjupad undersökning för att ta reda på orsaken till och omfattningen av detta för att sedan fastslå vilken lösning som passar bäst för just erat ändamål. Kontakta gärna besiktningsmannen för mer information om husets källare.
