# Besiktningsprotokoll

Anticimex Försäkringsbesiktning i samarbete med Fastighetsbyrån

| Fastighetsadress:<br>Bruksvägen 15 | |

| Besiktningsdatum:<br>2026-07-13 | Protokollnummer:<br>69799297 |

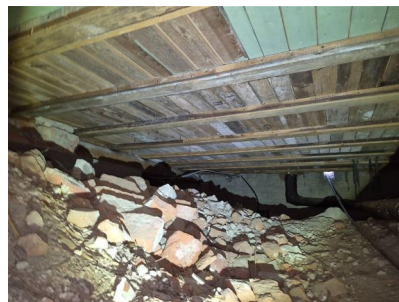
Krypgrund är en riskkonstruktion.

Uteluftsventilerade krypgrunder med bjälklag av organiskt material har ofta fuktskador på grund av naturlig fuktpåverkan. Detta kan resultera i mikrobiella skador (angrepp av mikroorganismer) och, i värsta fall, rötskador. Mikrobiell lukt kan då spridas till boendemiljön.

Vid kontroll av konstruktionen i plintgrunden uppmättes fuktvärden under kritisk fuktnivå för mikrobiell tillväxt och normal lukt upplevdes.

Fuktkvoten uppmättes till 15% i blindbottenbrädor.

Det finns risk för mikrobiell tillväxt om den relativa fuktigheten (RF) i den omgivande luften är över 75 %. I furuvirke motsvarar det en fuktkvot (FK) på 17 %.

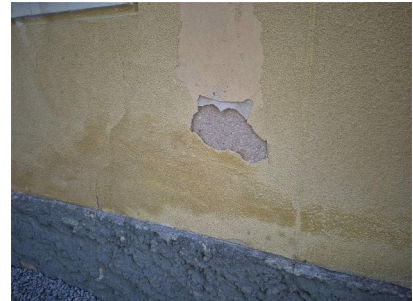
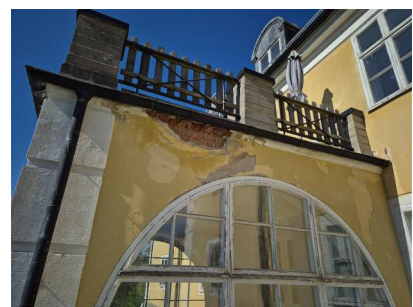
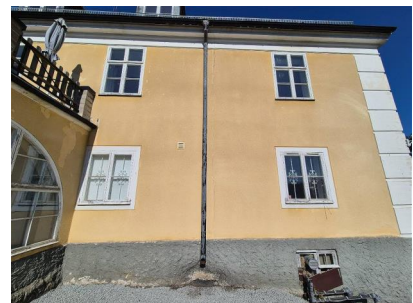
Sprickor och putssläpp finns i fasaden och på sockeln.

Detta kan leda till fukt- och frysskador i konstruktionen.

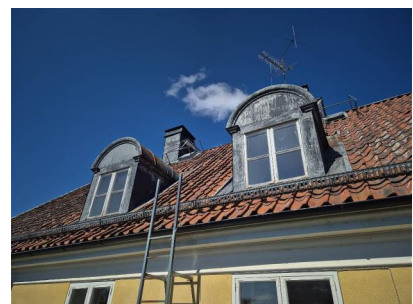
Takkuporna och skorstenarnas plåtbeklädnader är i behov av målning/underhåll.

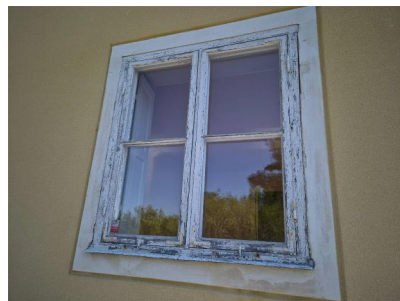
Fönster är i behov av målning/underhåll.

Fönsterbågar och fönsterkarmar där målningsbehov finns riskerar att få fukt- och rötskador på grund av sämre vattenavvisande förmåga.

För att öka livslängden på fönster rekommenderas målning och underhåll.

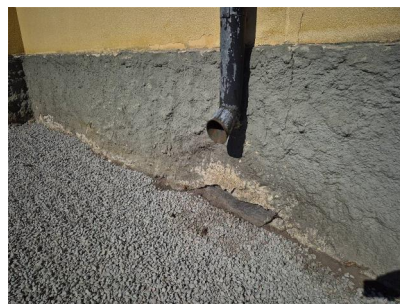
Stuprör avslutas nära huset på baksidan.

Stuprör som avslutas intill husliv (ovan mark) kan medföra en ökad fuktbelastning på grundmur/sockel med fuktrelaterade skador som följd.

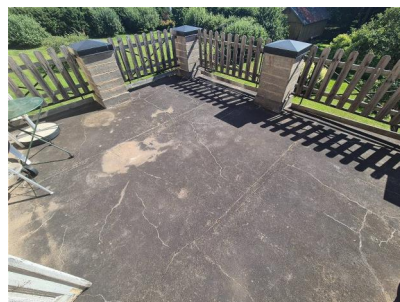
Sprickor finns i betongplattan.

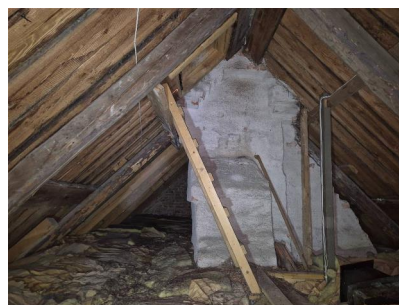
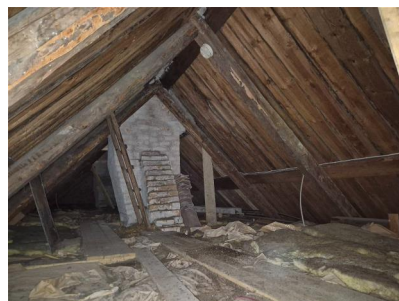
Mindre fuktfläckar och missfärgningar finns på underlagstaket.

Vid kontroll av vinden uppmättes fuktvärden under kritisk fuktnivå för mikrobiell tillväxt och en normal lukt upplevdes.

Fuktkvoten i underlagstak/takbjälkar uppmättes vid besiktningstillfället till <6% (Gränsvärde 17%).

Detta värde varierar dock under året beroende på årstid och utomhusklimat.

Det finns risk för mikrobiell tillväxt om den relativa fuktigheten (RF) i den omgivande luften är över 75 %. I furuvirke motsvarar det en fuktkvot (FK) på 17 %.

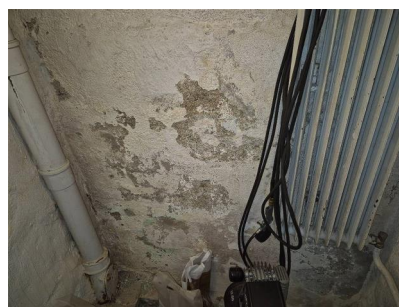
Utvändigt fuktskydd är äldre och smärre puts och färgsläpp finns i källaren.

Eftersom källarens utvändiga fuktskydd (dagvattenssystem, dräneringssystem samt källarytterväggarnas utvändiga fuktskydd) är äldre, så kan systemet ha nedsatt funktion. Detta ökar risken för invändiga fuktsador i källaren.

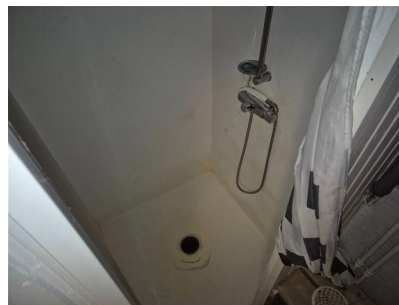
Duschen är äldre och har passerat tiden för sin tekniska livslängd. Mattsläpp förekommer omkring golvbrunnen och putssläpp förekommer mot yttervägg. Förhöjda fuktindikationer förekommer i nederkant på väggar.

Kontakta en behörig våtrumsentreprenör för en renovering. I samband med renoveringen bör omkringliggande konstruktioner kontrolleras för att upptäcka eventuella följsador.

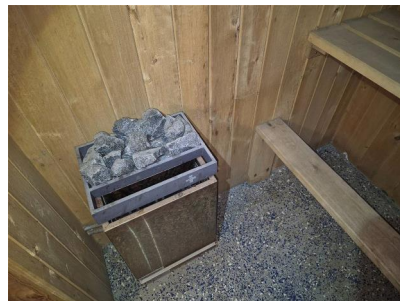
Utrymmet har påreglade källarväggar och vid kontroll av konstruktion uppmättes fuktvärden över kritisk nivå för mikrobiell tillväxt och mikrobiell lukt upplevdes i bastun.

Källargrundmurar med påreglade isolerade ytterväggar. Denna konstruktion får ofta skador på grund av naturlig fuktvandring.

Fuktkvoten uppmättes till 20 % i ytterväggen

Det finns risk för mikrobiell tillväxt om den relativa fuktigheten (RF) i den omgivande luften är över 75 %. I furuvirke motsvarar det en fuktkvot (FK) på 17 %.

En fortsatt undersökning rekommenderas för att konstatera orsak och omfattning. Det är viktigt att tänka på att denna rekommendation om fördjupad undersökning gäller hela källaren.

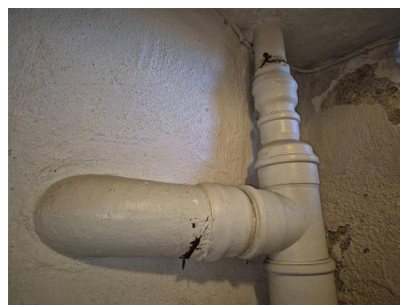
Delar av husets rör- /avlopp- /värmeledningssystem är äldre och korrosion och smärre droppläcke förekommer i källaren.

Detta behöver inte betyda att systemen har några allvarliga brister, men äldre rör- /avlopp- /värmeledningssystem kan ha nedsatt funktion/brister på grund av sin ålder, vilket i värsta fall kan leda till läckage.

Avloppsrör är rostangripna.

Se notering allmänt angående rör.

Vi rekommenderar att en fackman kontaktas för att kontrollera husets rör- /avlopp- /värmeledningssystem samt för att hjälpa er med eventuella åtgärder. Observera att ingen besiktning av dessa system har ingått i uppdraget.

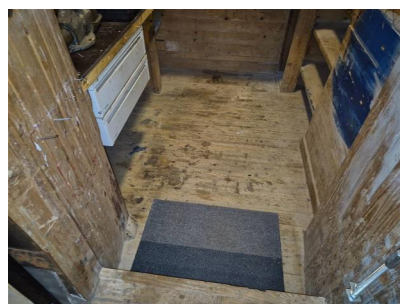
Delar av verkstaden har uppreglat golv.

Befintlig golvkonstruktion och eventuella risker att drabbas av fuktskador på grund av naturlig fuktpåverkan. Detta i sin tur kan leda till mikrobiella skador (angrepp av mikroorganismer) som kan resultera i att mikrobiell lukt sprids till boendemiljön. Om golvkonstruktion och syllar är tryckimpregnerade kan även en kemisk lukt förekomma.

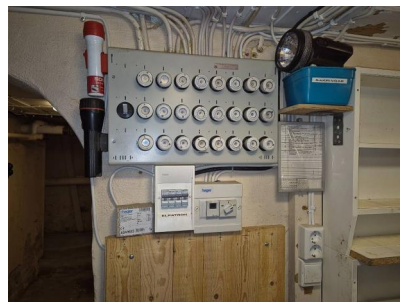
Jordfelsbrytare finns ej dock finns gruppförteckning.

Det finns inget krav att hus byggda före år 2000 ska ha jordfelsbrytare. Jordfelsbrytaren minskar dock risken för personskador och brand orsakade av elanläggningen.

Kontakta en elektriker för kontroll och åtgärd.

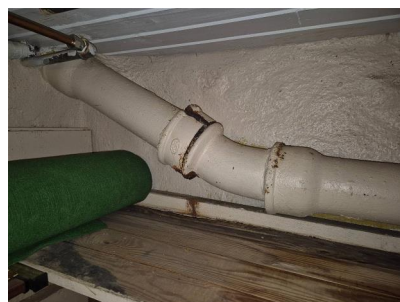
Se notering trappförråd angående avloppsröret då detta tillhör samma stam.

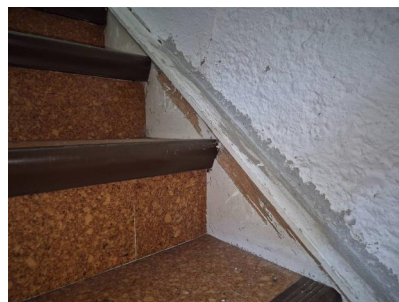
Delar av trappen som ansluter mot ytterväggen har angrepp av strimmig trägnagare.

Vi rekommenderar en fortsatt undersökning för att säkerställa omfattningen samt eventuella lämpliga åtgärder.

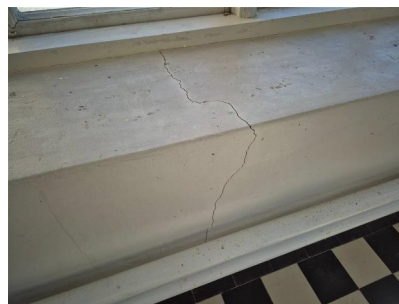
Sprickor och putsskador finns på väggar.  
Dörrar och fönster är i behov av underhåll och sprickor förekommer i fönsterglas.

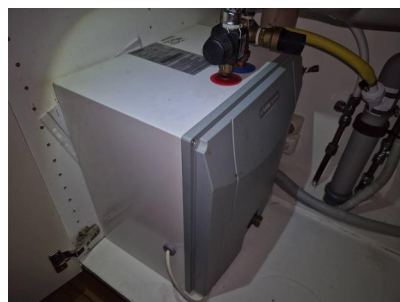
Varmvattenberedaren är olämpligt placerad.

När varmvattenberedare finns i ett utrymme utan tätskikt ökar risken för fuktrelaterade skador i omkringliggande konstruktioner vid ett läckage.

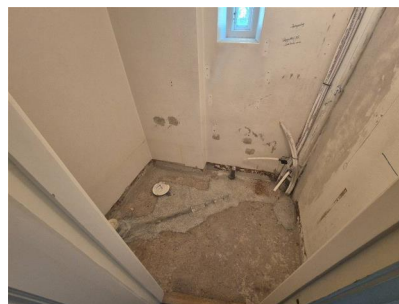
Renovering pågår.

På grund av renoveringen har besiktningen inte kunnat genomföras.

Vi rekommenderar en kompletterande besiktning när renoveringen är klar.

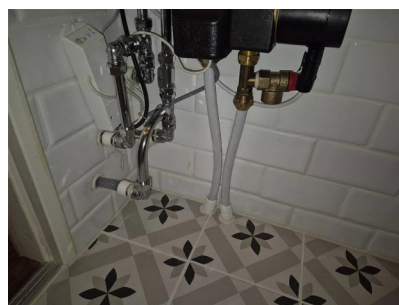
Rör genomföring finns i golv.

Rör genomföringar i golvet medför en ökad risk för att vatten tränger ner i omkringliggande konstruktioner och orsakar fuktskador.

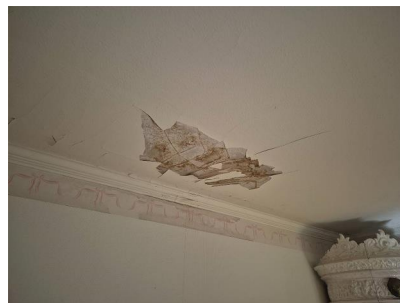
Färgsläpp och missfärgning finns i taket.
