# Besiktningsprotokoll

Ombesiktning

| Fastighetsbeteckning:<br>Sköldinge-Ramsta 1:175 | |

| Besiktningsdatum:<br>2026-07-20 | Protokollnummer:<br>69821430 |

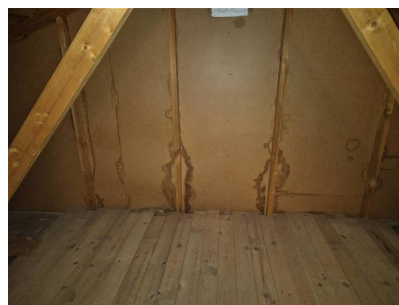
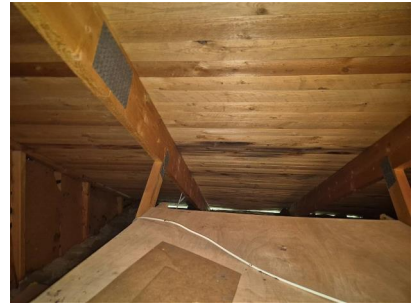
Yttertaket är äldre och i behov av renovering.  
- Trasiga takpannor förekommer och synliga fläckar på vind.

Mindre fuktfläckar noterades på underlagstak och på gavelspetsar.

Vid kontroll av vinden uppmättes fuktvärden under kritisk fuktnivå för mikrobiell tillväxt och en normal lukt upplevdes. Fuktkvoten i underlagstak/takbjälkar uppmättes till 11 %.

Taket är äldre och har passerat tiden för sin tekniska livslängd.  
Renovering av yttertaket rekommenderas. Kontakta en takentreprenör för en renovering. I samband med renoveringen bör omkringliggande konstruktioner kontrolleras för att upptäcka eventuella följdskador.

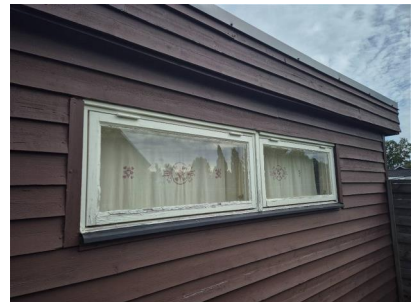
Fönster är i behov av målning/underhåll.

Fönsterbågar och fönsterkarmar där målningsbehov finns riskerar att få fukt- och rötskador på grund av sämre vattenavvisande förmåga.

- Vattenutkastaren är inte frostsäker. När vattenutkastaren inte är frostsäker ökar risken för att den ska frysa sönder och orsaka vattenskada.

- Takfoten har mindre rötskador. Uppkom innan ny takläggning.

För att öka livslängden på fönster rekommenderas målning och underhåll.

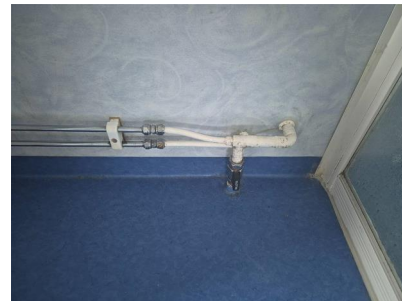
- Våutrymmet har äldre yt-/tätskikt.
- Mekanisk frånluft saknas i utrymmet.
  - Rör genomföringar finns i golv.
  - Duschväggssockel är stängd mot golv.

Utrymmet är äldre och har passerat tiden för sin tekniska livslängd.

Fuktindikering i utrymmet gav inga förhöjda fuktindikationer.

Renovering av utrymmet rekommenderas. Kontakta en behörig våtrumsentreprenör för en renovering. I samband med renoveringen bör omkringliggande konstruktioner kontrolleras för att upptäcka eventuella följdskador.

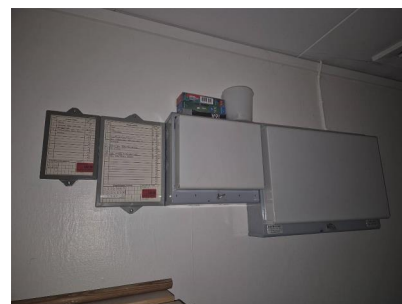
Våutrymmet har äldre yt-/tätskikt.

Eftersom funktionen, som innebär att ytskiktet/tätskiktet ska vara vattentätt, kan vara nedsatt finns en ökad risk att vatten tränger igenom ytskiktet/tätskiktet med vattenskador i omkringliggande konstruktioner som följd.

Jordfelsbrytare finns ej.

Det finns inget krav att hus byggda före år 2000 ska ha jordfelsbrytare. Jordfelsbrytaren minskar dock risken för personskador och brand orsakade av elanläggningen.

Kontakta en elektriker för kontroll och åtgärd.

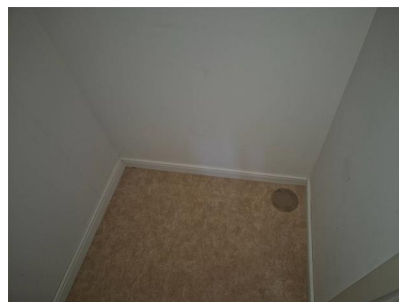
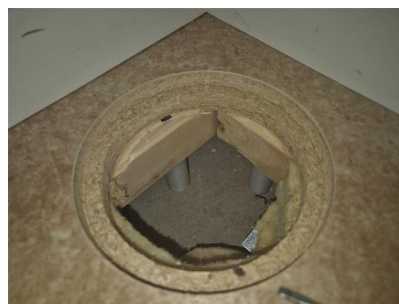
Vid kontroll av konstruktion uppmättes fuktvärden under kritisk nivå för mikrobiell tillväxt och normal lukt upplevdes.

Fuktkvot 9%

Denna golvkonstruktion har en luftspalt mellan betongplattan och övergolvet. Platsdistanser förekommer mellan betongen och regler som skapar en luftspalt.

Men renoverad golvkonstruktion är inte mekaniskt ventilerad.

Denna konstruktion bedömer jag inte som en riskkonstruktion.

Men ytterväggsyllar som är original riskerar att drabbas av fuktskador på grund av naturlig fuktpåverkan. Detta i sin tur kan leda till mikrobiella skador (angrepp av mikroorganismer) som kan resultera i att mikrobiell lukt sprids till boendemiljön. Om väggsyllarna är tryckimpregnerade kan även en kemisk lukt förekomma.

Då ska ett fläktsystem finnas installerad.
