# Besiktningsprotokoll

Anticimex Försäkringsbesiktning i samarbete med Fastighetsbyrån

| Fastighetsadress:<br>Toredalsgatan 75 | |

| Besiktningsdatum:<br>2026-07-14 | Protokollnummer:<br>69790407 |

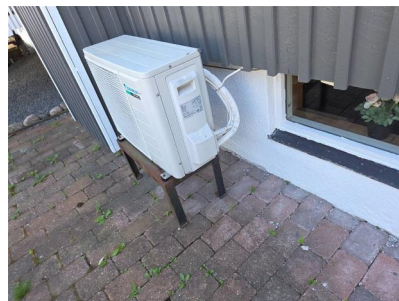
Kondensvatten från luftvärmepumpars utedelar (även garage) leds inte bort från husgrunden.

Detta medför ökad risk för att vatten tränger in i anslutande konstruktioner, vilket i sin tur kan leda till fuktrelaterade skador. Observera att besiktning av byggnadens/garagets värmesystem eller värmepumpen inte har ingått i uppdraget.

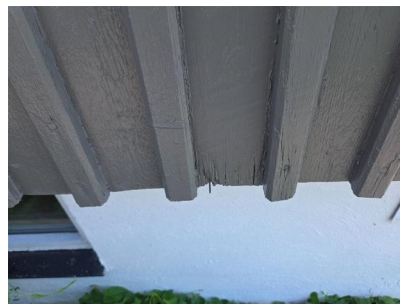
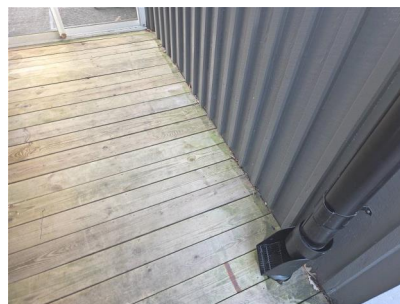
Fasadbeklädnaden har mindre rötskador.

Mindre rötskador finns i fasadpanelen. Dessa bedöms dock inte ha lett till bakomliggande skador.

För att undvika följdsador kan rötskadad träpanel bytas ut.

Fasad är lokalt avslutad under altandäck. Vid nästa ommålning bör närmsta trallbräda demonteras för att även kunna måla ändträ på panelen.

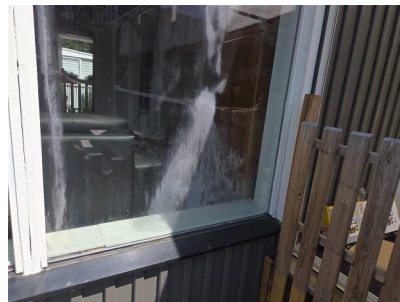
Isolerglas är anlöpt (missfärgat mellan rutorna) vid matplats, övriga isolerglas är till största del äldre. Eftersom fönster är anlöpt bör kontakt tas med entreprenör för bedömning av omfattningen av ett eventuellt fönsterbyte.

Flertalet befintliga fönster är äldre vilket betyder att tätningen mellan fönsterrutorna kan vara sämre. Detta kan leda till att missfärgning/imma kan uppstå mellan glasrutorna.

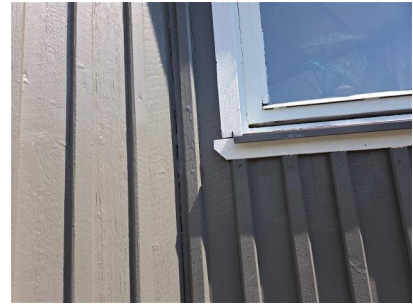
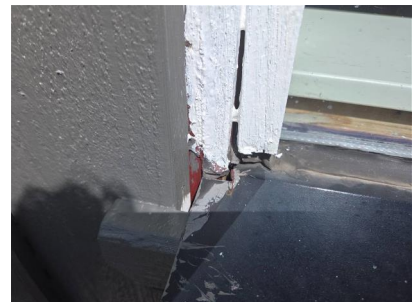
Fönsterbleck är lokalt otäta vid infästningar.

Då fönsterblecken är otäta finns risk att vatten tränger in i väggen vilket kan leda till fuktskador i väggkonstruktionen.

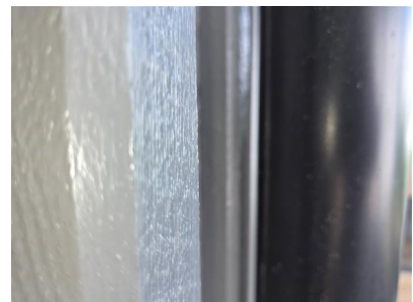
Fals på stuprör vänd mot fasad.

Falsen på stuprören kan med fördel vändas ut från fasaden för att lättare se om röret blivit skadat efter vinterns påfrestningar samt för att undvika skador på fasad vid ett eventuellt läckage.

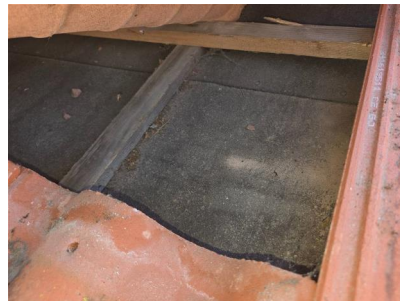
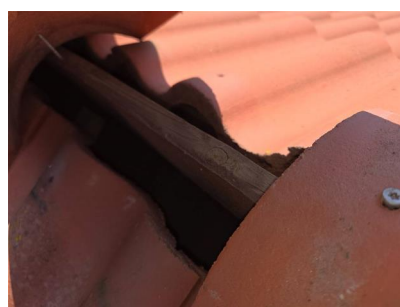
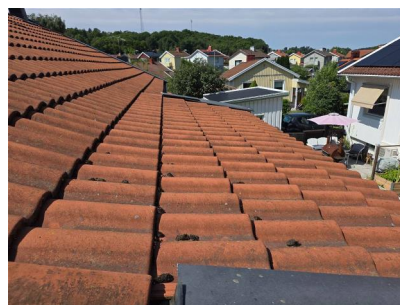
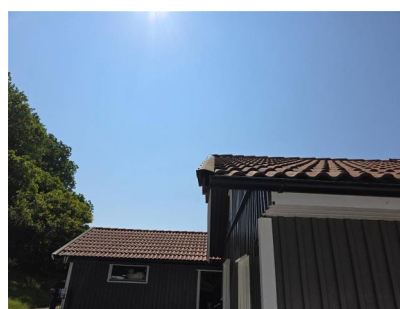
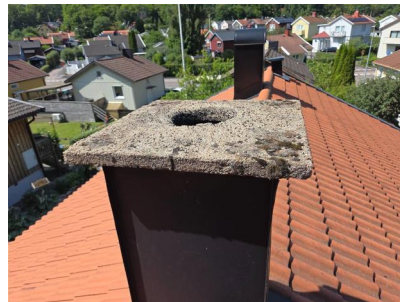
Yttertaketets underliggande papp är äldre, nocktätning saknas samt vissa otätheter noterades bl.a. vid farstutak/burspråk och vindskiveplåt, färgsläpp finns på plåtdetaljer där underhåll rekommenderas.

Brister i utvändiga taktäckningen kan leda till att regn- eller smältvatten tränger ner i underliggande takkonstruktion och orsakar fuktrelaterade skador, vilket kan medföra mikrobiella skador.

Låglutande tak (farstu) bedöms ha bristfällig taktäckning. Taktäckningen är inte anpassad till taklutningen. Risk finns för läckage med fuktskador som följd.

Skorstenen saknar komplett väderskydd.

Väderskydd kan monteras för att skydda mot nederbörd som annars kan orsaka fuktskador och frostsprängning i skorstenen/ murstocken.

Vi rekommenderar att du kontaktar en fackman för att ta reda på hur och om ett väderskydd ska monteras.

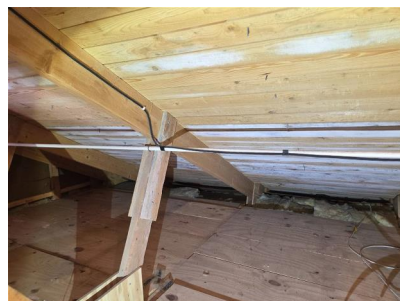
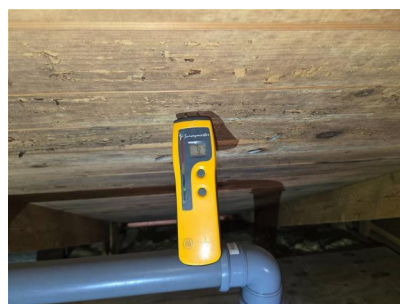
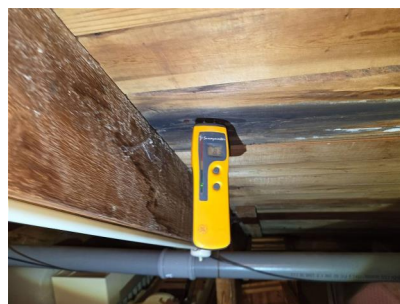
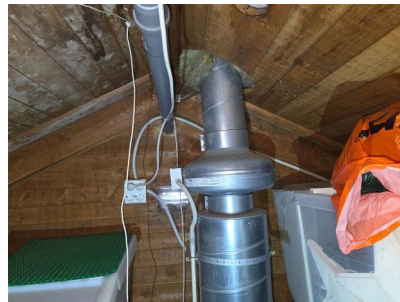
Mikrobiell påväxt samt äldre fuktmarkeringar finns på underlagstaket.

Detta kan vara ett tecken på att vinden tillförs fukt inifrån bostaden. Observera att besiktning av bostadens ventilationssystem inte har ingått i uppdraget.

Vissa oisolerade ventilationskanaler påvisades.

Vid fuktkvotmätning som utfördes stickprovvis i underlagstak uppmättes fuktkvoter under den kritiska gränsen för mikrobiell tillväxt.

Risk för mikrobiell tillväxt föreligger om den relativa fuktigheten (RF) i den omgivande luften är över 75% vilket i furuvirke motsvarar en fuktkvot (FK) på 17 %.

Fuktkvoter uppmättes till 8,3-9,7% i underlagstak.

För att komma tillrätta med detta kan fukttillförseln inifrån bostaden behöva minskas. Det kan göras genom att ventilationen i bostaden förbättras samt att eventuella otätheter i vindsbjälklaget (tak-/väggvinklar, taklucka med mera) tätas. Läs Anticimex faktablad om uppvärmda vindsutrymmen för tips och råd.

Framtida okulära kontroller bör alltid utföras efter förändringar, om förändringar sker bör en mer fördjupad undersökning utföras för bedömning av orsak/omfattning.

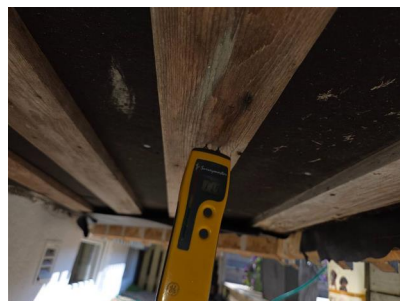
Vid kontroll av konstruktionen uppmättes fuktvärden under kritisk fuktnivå för mikrobiell tillväxt, lokala sannolikt äldre fuktfläckar påvisades.

Golvbjälklaget ovan den uteluftsventilerade grundkonstruktionen riskerar att drabbas av fuktskador på grund av naturlig fuktpåverkan. Detta kan i sin tur leda till mikrobiella skador (angrepp av mikroorganismer) som kan leda till att mikrobiell lukt sprids till boendemiljön.

Risk för mikrobiell tillväxt föreligger om den relativa fuktigheten (RF) i den omgivande luften är över 75 % vilket i furuvirke motsvarar en fuktkvot på 17 %. Fuktkvoten uppmättes till 11,9%.

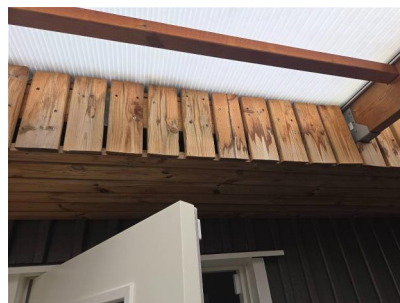
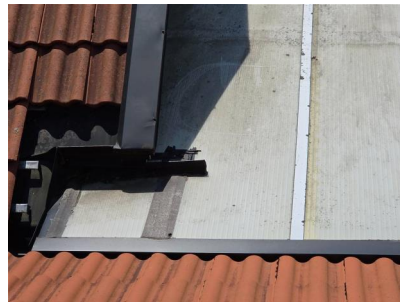
Fuktfläckar finns vid takanslutningar/genomföringar.

De upptäckta fuktfläckarna kan vara ett tecken på ett tidigare eller ett pågående läckage.

Vi rekommenderar en kontakt med en byggtreprenör för att bedöma orsak och omfattning.

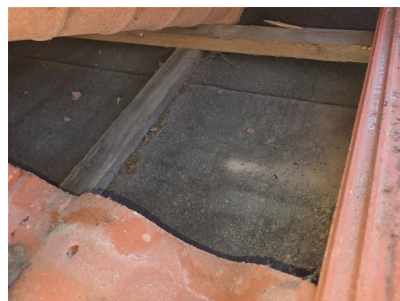
Yttertaketets underliggande papp är äldre.

Underlagspapp har enligt vår bedömning en begränsad livslängd. Eftersom husets sekundära taktäckning är äldre har det ett minskat motstånd mot vatteninträngning. Detta i sin tur kan leda till fuktskador vidare ner i takkonstruktionen.

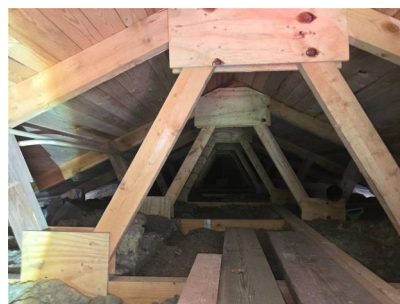
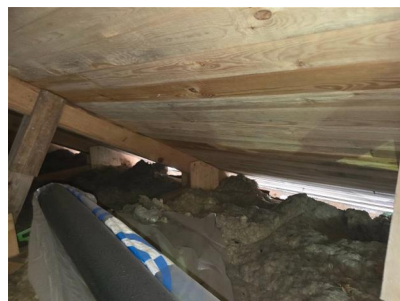
Mikrobiell påväxt finns på underlagstaket.

Detta kan vara ett tecken på att vinden tillförs fukt inifrån garaget. Observera att besiktning av garagets ventilationssystem inte har ingått i uppdraget.

För att komma tillrätta med detta kan fukttillförseln inifrån garaget behöva minskas. Det kan göras genom att ventilationen i garaget förbättras samt att eventuella otätheter i vindsbjälklaget (tak-/väggvinklar, taklucka med mera) tätas. Läs Anticimex faktablad om oppvärmda vindsutrymmen för tips och råd.

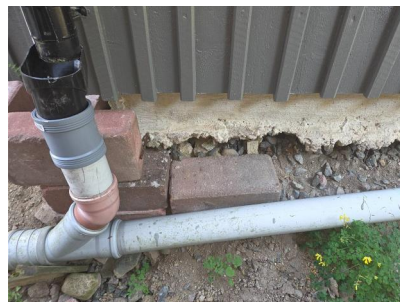
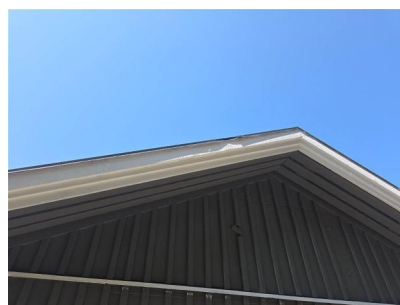
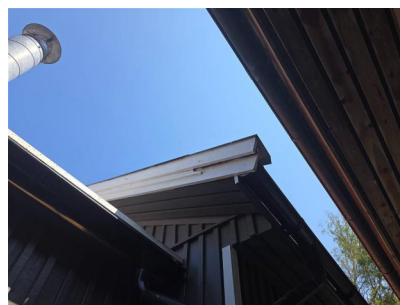
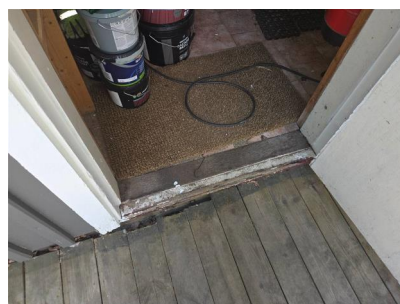
Mark under betongplattan har underminerats/rasat vid hörn (viss återställning har utförts av nuvarande fastighetsägare).

Vindskivor har mindre rötskador, även ytterdörr är i behov av renovering. Dessa bedöms dock inte ha lett till bakomliggande skador.

Framtida okulära kontroller bör alltid utföras efter förändringar, om förändringar sker bör en mer fördjupad undersökning utföras för bedömning av orsak/omfattning.

För att undvika följdskador kan rötskadade trädetaljer bytas ut.

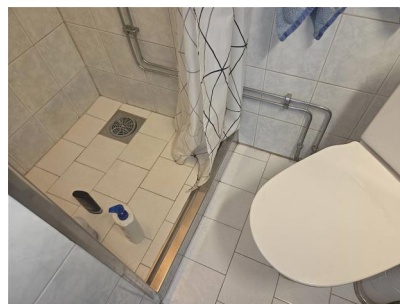
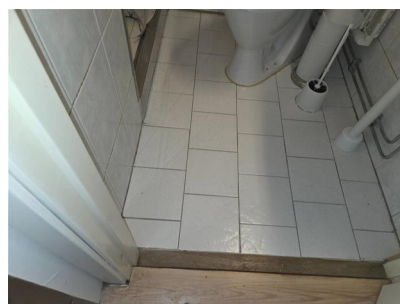
Våtutrymmet har äldre yt-/tätskikt och har passerat tiden för sin tekniska livslängd, tröskel är lågt placerad samt att förhöjning/klack finns i golv till duschzon, även golvbrunn är placerad nära vägg.

Normala fuktvärden indikerades mot klinker/kakel.

Renovering av utrymmet rekommenderas. Kontakta en behörig våtrumsentreprenör för en renovering. I samband med renoveringen bör omkringliggande konstruktioner kontrolleras för att upptäcka eventuella följdskador.

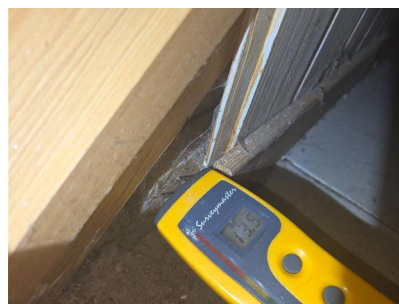
Vid kontroll av konstruktion uppmättes fuktvärden under kritisk nivå för mikrobiell tillväxt och normal lukt upplevdes.

Källargrundmurar med påreglade ytterväggar, flertalet med bakomliggande plåtreglar.

Fuktkvoten uppmättes till 13,5% i en äldre, åtkomlig träregel (äldre puts/färgsläpp bedöms finnas i bakomvarande väggar).

Befintlig påreglad vägg samt organiska material såsom träfiber/gipsskivor riskerar att drabbas av fuktskador på grund av naturlig fuktpåverkan. Detta i sin tur kan leda till mikrobiella skador (angrepp av mikroorganismer) som kan resultera i att mikrobiell lukt sprids till boendemiljön.

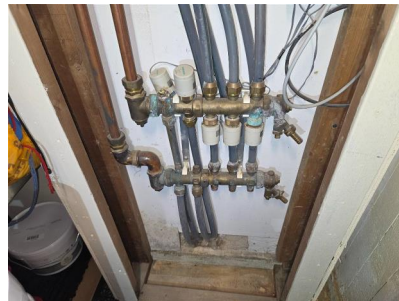
Fördelarcentral för vattenburen golvvärme påvisar vissa korrosion/kondensspår.

Risk finns för läckage med fukt och mikrobiella skador i omkringliggande konstruktioner som möjlig följd.

Kontakt kan tas med en vvs entreprenör för lämplig åtgärd.

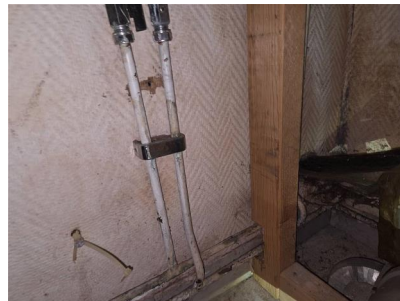
Våutrymmet har äldre yt-/tätskikt där klämring/tätskikt saknas i golvbrunn, lokalt noterades att kakel har en bristfällig vidhäftning mot underlaget samt att äldre täta ytskikt finns på vägg i slits där putssläpp även förekommer.

Eftersom funktionen, som innebär att ytskiktet/tätskiktet ska vara vattentätt, kan vara nedsatt finns en ökad risk att vatten tränger igenom ytskiktet/tätskiktet med vattenskador i omkringliggande konstruktioner som följd. Dock bedöms följdskaderisken vara mindre på grund av utrymmets placering.

Normala fuktvärden indikerades mot klinker/kakel.

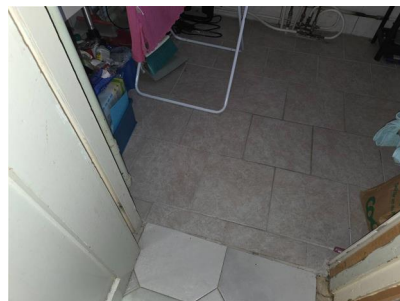
I denna typ av utrymme bör en golvbrunn finnas. Avsaknaden utgör en ökad risk för fuktskador i omkringliggande konstruktioner.

Mindre delar av utvändigt fuktskydd är äldre (Västersida).

Eftersom mindre delar av källarens utvändiga fuktskydd (dagvattenssystem, dräneringssystem samt källarytterväggarnas utvändiga fuktskydd) är äldre, så kan systemet ha nedsatt funktion. Detta ökar risken för invändiga fuktskador i källaren.

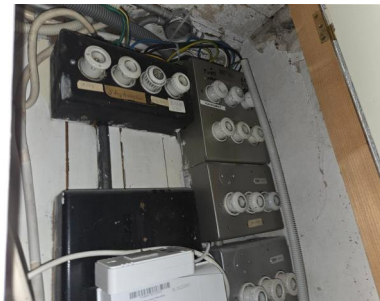
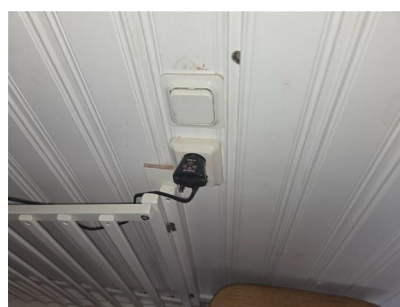
Elanläggningen i huset är bedöms vara äldre, ojordade/jordade eluttag finns i entréhall

Då bl.a. elanläggningen i huset delvis är äldre kan det förekomma slitna och skadade elledningar. Det är en säkerhetsrisk. Kontakt rekommenderas med behörig elektriker för kontroll och lämplig åtgärd.
